**Fastighetsuppgifter**

Jakobsberg 2:1394

Bergsringen 38

| Uppdragsnummer | C19037 |

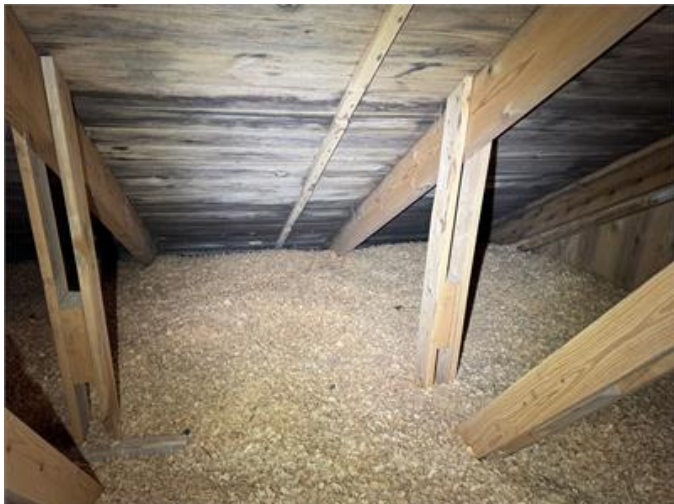
| Besiktningsresultat | | | | | |
|---|---|---|---|---|---|
| Nockvind | | X | | | - Mikrobiell påväxt förekommer på underlagstakets undersida, se kommentar/riskanalys.<br>- Äldre fuktfläckar från tidigare takläckage förekommer på underlagstaket och bedöms ha uppkommit före takbytet. |

Mikrobiell påväxt förekommer på yttertaketets insida i begränsad omfattning. Det kan ej bedömas om detta är ett pågående problem eller av äldre ursprung. Yttertaketets insida bör därför kontrolleras regelbundet, se även info på protokollets näst sista sida, pos. 3.

Bild visar mikrobiella missfärgningar på vindens underlagstak.
