**Fastighetsuppgifter**

Skälby 3:1316

Orionvägen 63

## Bilaga 1 för kontroll av valda konstruktioner

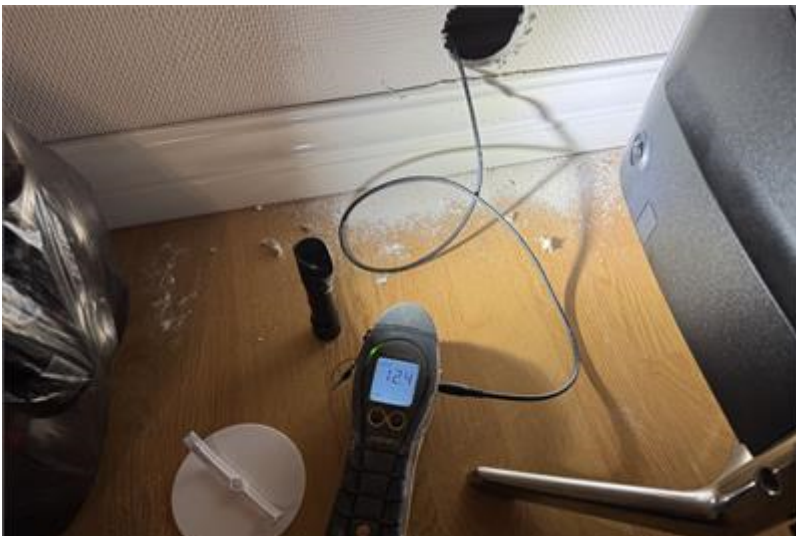
| Konstruktionsdel | Utreglad källarvägg |
| Konstruktionsuppbyggnad | Gips och träreglar |

Vid fuktkvotsmätning i den utreglade källarväggen i sovrum uppmättes fuktkvoten till 12–14 %FK. Uppmätta värden bedöms inte indikera förhöjd fuktpåverkan vid besiktningstillfället.

Det kritiska gränsvärdet för mikrobiell tillväxt brukar anges till ca 15-17% fuktkvot (FK).
