Viksjo 4:322

Tröskvägen 161

| Uppdragsnummer | C19056 |
| Besiktningsdatum | 2026-09-07 |

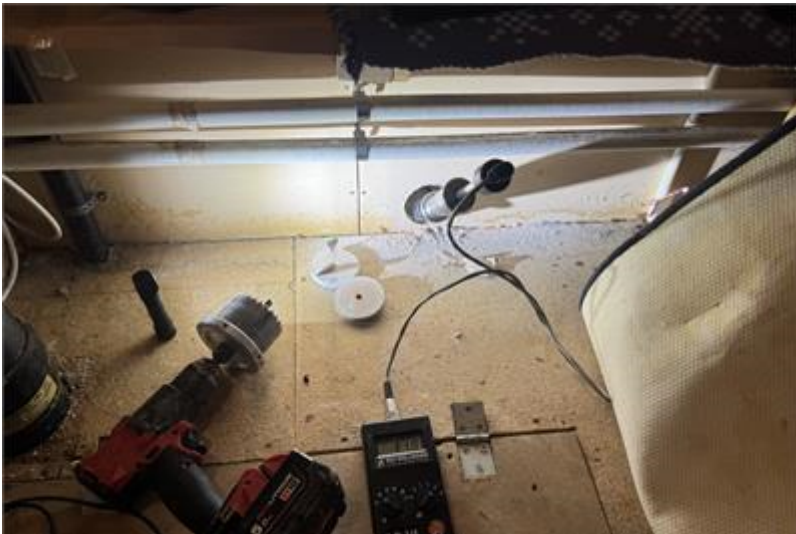
| Konstruktionsuppbyggnad | Betong, plastfolie, cellplast, golvspån och väggssyllar av trä |

Vid konstruktionskontroll uppmättes fuktkvoten till 9–10 % FK i träram till krypgrunden samt till 11–12 % FK i innerväggssyll.

Det kritiska gränsvärdet för mikrobiell tillväxt brukar anges till ca 15-17% fuktkvot (FK).

Notera att stickprovsmässig undersökning är utförd samt att mätvärden normalt sett kan variera över årstiderna. För att säkert fastställa konstruktionens kondition och fuktstatus måste en mer omfattande undersökning utföras.
