Skälby 3:233

Castorvägen 11

| Uppdragsnummer | C18904 |

## Bilaga 1 för kontroll av valda konstruktioner

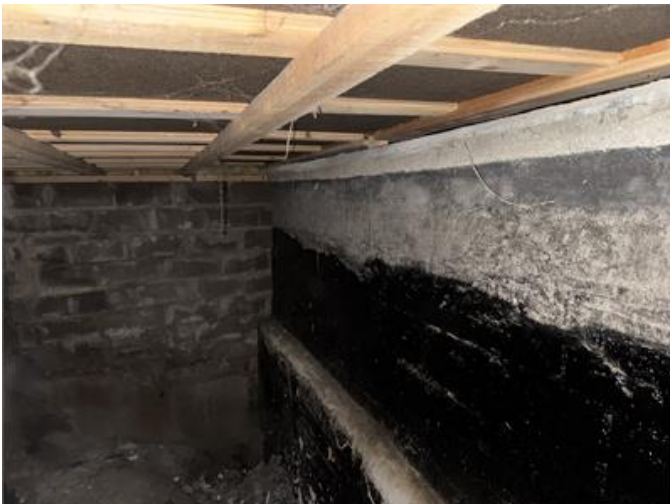
| Besiktningresultat | | | | | |
|---|---|---|---|---|---|
| Krypgrund | | X | | | Lucka för tillträde till grunden saknas. Konstruktionskontroll med fuktmätning har därför utförts via grundmursventil, se vidare bilagor. |

En krypgrund är en riskkonstruktion med avseende på fukt- och mikrobiella skador. För att säkert fastställa grundens funktion och golvbjälklagets kondition krävs alltid en fortsatt teknisk undersökning. Se även protokollets näst sista sida Pos. 10. Konstruktionskontroll har utförts se bilagor.

Bild tagen via grundmursventil i krypgrunden.

Fuktkvotsmätning utfördes via grundmursventil i krypgrunden. Fuktkvoten i upplagsbrädan uppmättes till 17–18 % FK.

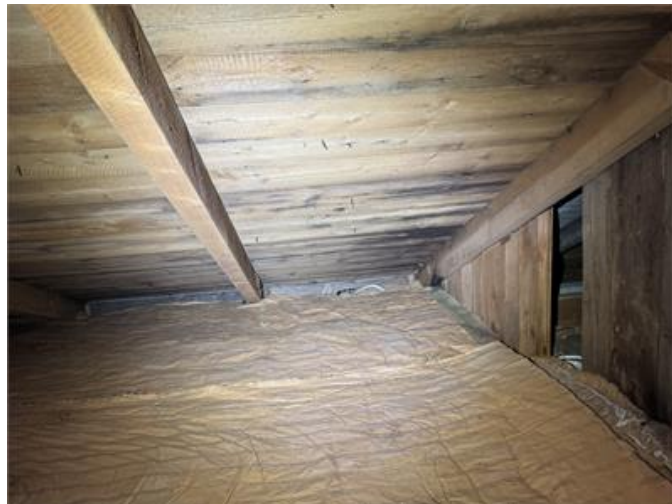
| Besiktningsresultat | | | | | |
|---|---|---|---|---|---|
| Vind | | x | | | <ul style="list-style-type: none"> <li>- Äldre fuktrelaterade missfärgningar förekommer på underlagstaket.</li> <li>- Mikrobiell påväxt förekommer på underlagstakets undersida, se kommentar/riskanalys.</li> <li>- Vindsluckan bedöms otät och bör tätas för minskat luftläckage upp till vind.</li> <li>- Vinden besiktades från utlagda brädor i dess mittdel.</li> </ul> |

Mikrobiell påväxt förekommer på yttertakets insida i begränsad omfattning. Det kan ej bedömas om detta är ett pågående problem eller av äldre ursprung. Yttertakets insida bör därför kontrolleras regelbundet, se även info på protokollets näst sista sida, pos. 3.

Bild visar mikrobiella missfärgningar på vindens underlagstak.

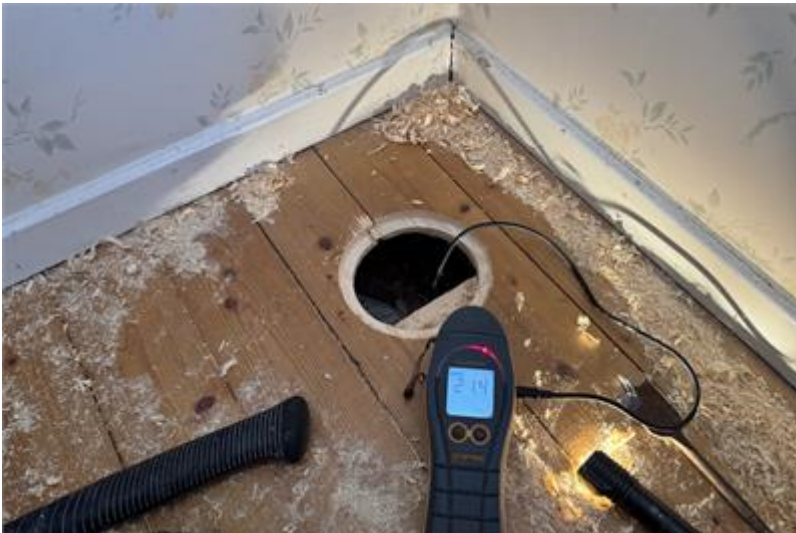
Vid konstruktionskontroll av uppreglat golv i sovrum 2 uppmättes fuktkvoten i ytterväggssyllen till 21–22 % FK. Det kritiska gränsvärdet för mikrobiell tillväxt brukar anges till ca 15-17% fuktkvot (FK).

Notera att stickprovsmässig undersökning är utförd samt att mätvärden normalt sett kan variera över årstiderna. För att säkert fastställa konstruktionens kondition och fuktstatus samt orsak/omfattning av förhöjda mätvärden måste en mer omfattande undersökning utföras.

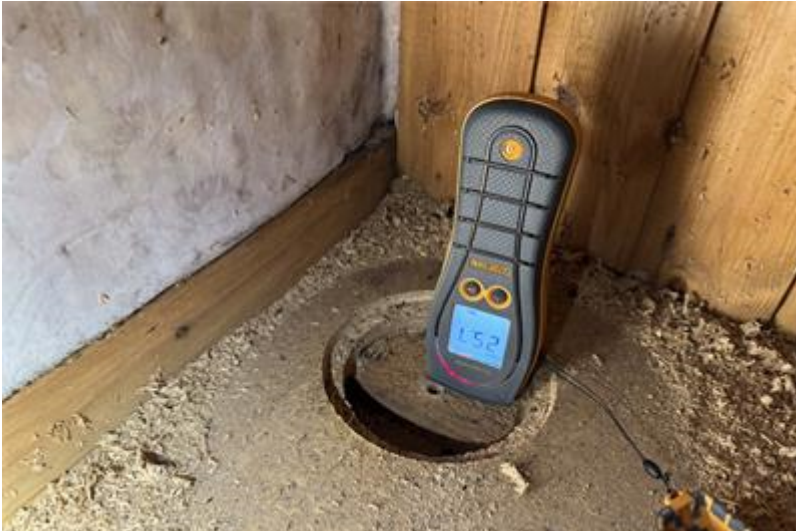
## Bilaga 2 för kontroll av valda konstruktioner

Vid konstruktionskontroll uppmättes fuktkvoten till 25–26 % FK i golvreglar. Avvikande lukt noterades. Det kritiska gränsvärdet för mikrobiell tillväxt brukar anges till ca 15-17% fuktkvot (FK).

Notera att stickprovsmässig undersökning är utförd samt att mätvärden normalt sett kan variera över årstiderna. För att säkert fastställa konstruktionens kondition och fuktstatus samt orsak/omfattning av förhöjda mätvärden måste en mer omfattande undersökning utföras.

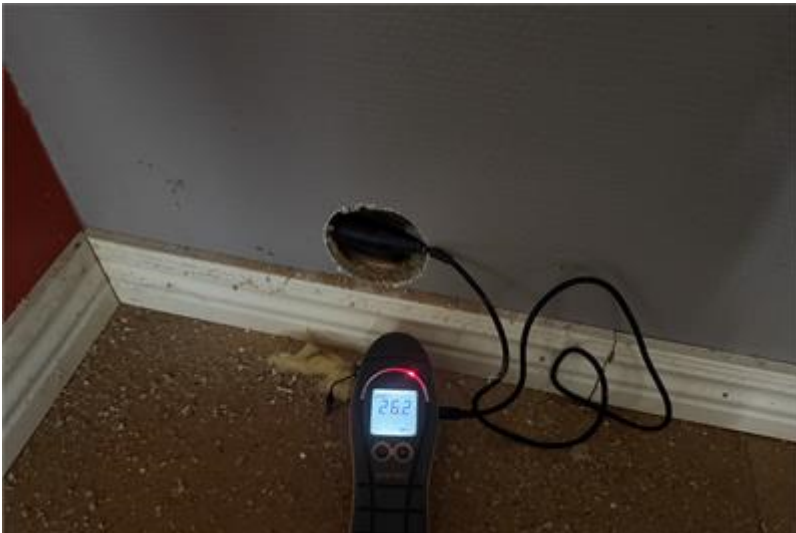
## Bilaga 3 för kontroll av valda konstruktioner

Vid konstruktionskontroll av förrådets utreglade källarvägg mot baksidan uppmättes fuktkvoten till 26–27 % FK. Det kritiska gränsvärdet för mikrobiell tillväxt brukar anges till ca 15-17% fuktkvot (FK).

Notera att stickprovsmässig undersökning är utförd samt att mätvärden normalt sett kan variera över årstiderna. För att säkert fastställa konstruktionens kondition och fuktstatus samt orsak/omfattning av förhöjda mätvärden måste en mer omfattande undersökning utföras.

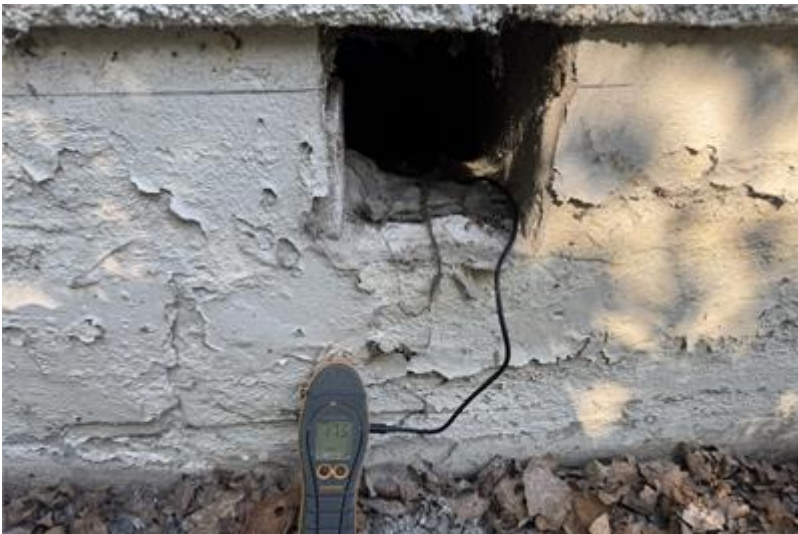
## Bilaga 4 för kontroll av valda konstruktioner

Det kritiska gränsvärdet för mikrobiell tillväxt brukar anges till ca 15-17% fuktkvot (FK).

Notera att stickprovsmässig undersökning är utförd samt att mätvärden normalt sett kan variera över årstiderna. För att säkert fastställa konstruktionens kondition och fuktstatus samt orsak/omfattning av något förhöjda mätvärden måste en mer omfattande undersökning utföras.
