## Överlåtelsebesiktning

**Hammars småbruk 79:33**

**2025-08-04**

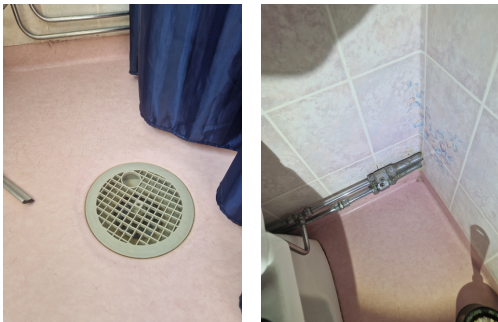
| Duschrum: | <p>Duschrummet är äldre och den tekniska livslängden är uppnådd.<br/>Mattsläpp förekommer i skarvar och vägghörn.<br/>Golvattan har en liten skada i duschplats.<br/>Äldre typ av golvbrunn där silen håller fast mattan, klämring saknas.<br/>Fönster är placerat i duschzon.<br/>Mekanisk frånluft saknas.<br/>Golvfallet är något svagt.<br/>Se riskanalys.</p> |

- Då våtrummen med plastmatta på golv och vägg bedöms vara äldre och har uppnått sin tekniska livslängd så finns en ökad risk för att det förekommer skador i ytskikt, tätskikt och golvbrunnsanslutning vilket kan leda till läckage och fuktinträngning in i bakomvarande och underliggande konstruktioner, vilket kan leda till fuktrelaterade skador på dessa konstruktioner.

- Äldre golvbrunnar i gjutjärn är en risk om rostangreppen blir så pass kraftiga att det går hål på godset eller påverkar anslutningen av tätskiktet mot golvbrunnen.

- När fönstret är placerat i duschzon och utsätts för vattenbegjutning så finns det risk för fuktinträngning in i vägg- och fönsterkonstruktioner, vilket kan leda till fukt/ röt och mögelskador i dessa konstruktioner.

- Avsaknad av mekanisk ventilation i våtrum ökar risken för fukt, mögel och/eller rötrelaterade skador i omkringliggande konstruktioner (vind/tak/vägg mm). Eftersom fuktig luft och vattenånga då ej ventileras bort på ett effektivt sätt utan i stället riskerar att läcka in i omkringliggande konstruktioner.

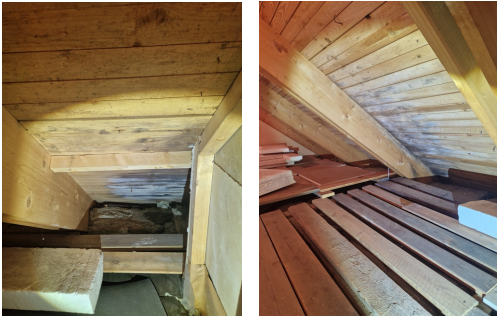
| Allmänt: | <p>I vissa fall kan det på inredning och ytskikt, av slitage och/eller åldersskäl, finnas små skador. Dessa tas inte upp eller noteras inte här. Mindre mängd mikrobiell påväxt förekommer på underlagstaket. Huset har snedtak/parallellisolerade tak, underlagstaket där är ej besiktningsbart. Se riskanalys.</p> |

- Då mindre missfärgningar (mögel) förekommer på takpanelen på vinden finns risk för att missfärgningarna kan komma att öka. Vinden bör ses över kontinuerligt så att man kan hålla uppsikt över eventuella framtida förändringar.
