## Överlåtelsebesiktning

**Nödesta 8:186**

2026/02/28

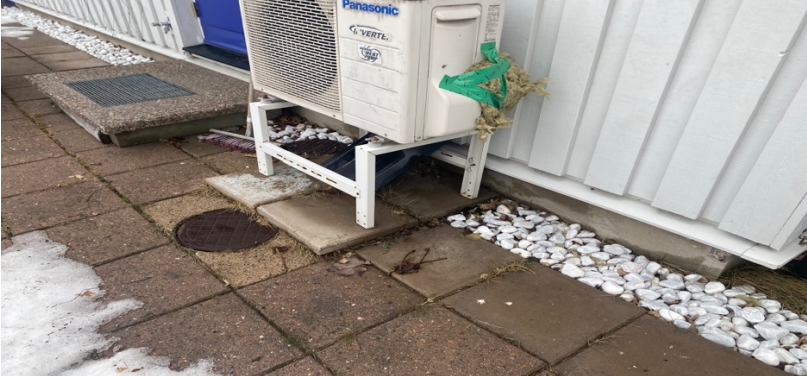
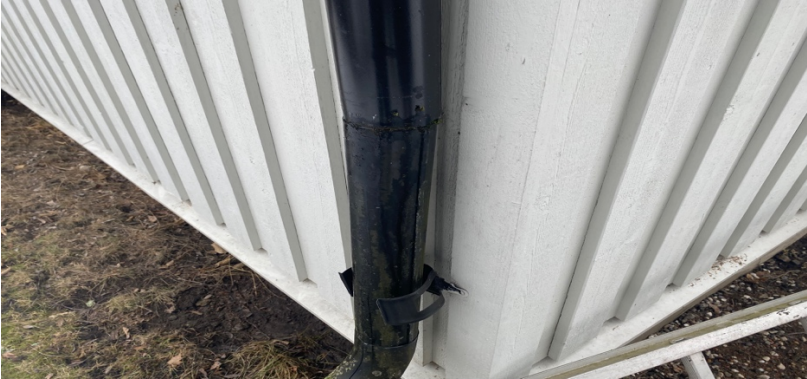
| <p>Mark mm:</p> | <p>Kondensuppfång finns ej under utedelen till luftvärmepumpen. Stuprör avslutas vid grunden och delvis bristfälligt monterat, några gavlarna på hänggränsor läcker. Se riskanalys.</p> |

- Avsaknad av kondensskydd till utedelar för luftvärmepumpen och bristfällig takavvattning är en risk på grund av fukt. Risk finns för en ökad fuktbelastning på grund och grundkonstruktion med fuktrelaterade skador på grundkonstruktion och kringliggande konstruktioner som följd.
- Fönster med färgsläpp är en risk ur fuktsynpunkt, risk finns för ökande färgsläpp som kan leda till fuktrelaterade skador på fönster och med tiden på kringliggande konstruktioner.

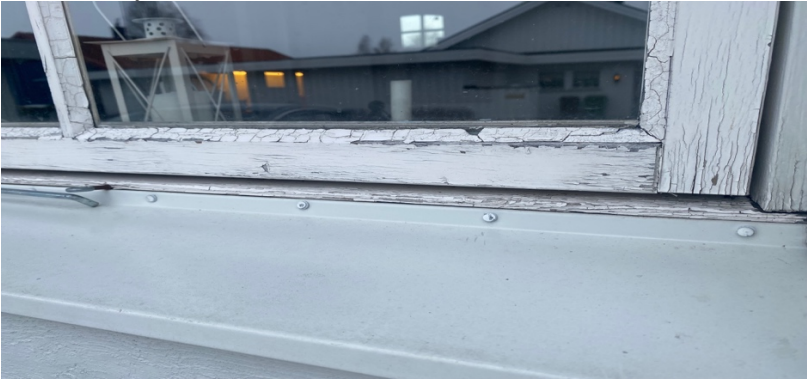
| <p>Fönster/Dörrar:</p> | <p>Enstaka fönster har målning/ underhållsbehov. Se riskanalys.</p> |

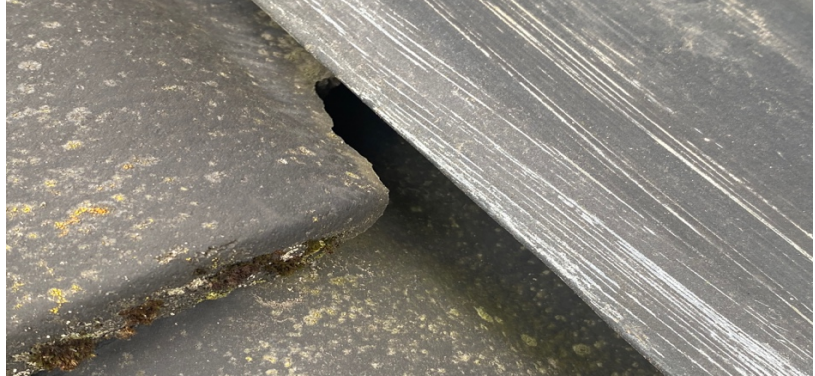
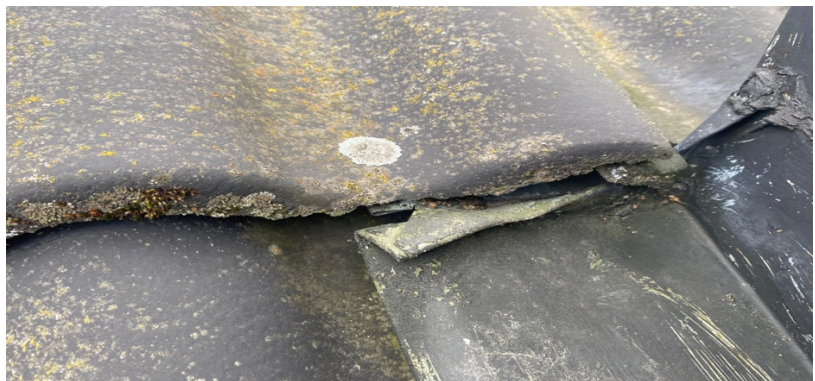
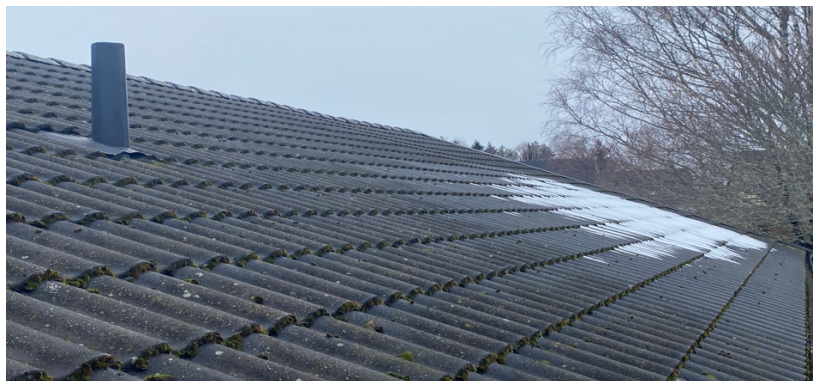
**Yttertak:**

Yttertaket är besiktat från takstegen.  
Enstaka takpanna är trasig vid ventilations huv.  
Plåt fals är böjd och har delvis gått isär på plåthuv.  
Mosspåväxt finns på takpannor.  
På vinden noteras ett minder takläckage.  
Kontakta en takläggare/ fackman för kontroll av yttertaket och åtgärd.

Svackor noteras på taket vilket finns på flertal fastigheter i området.

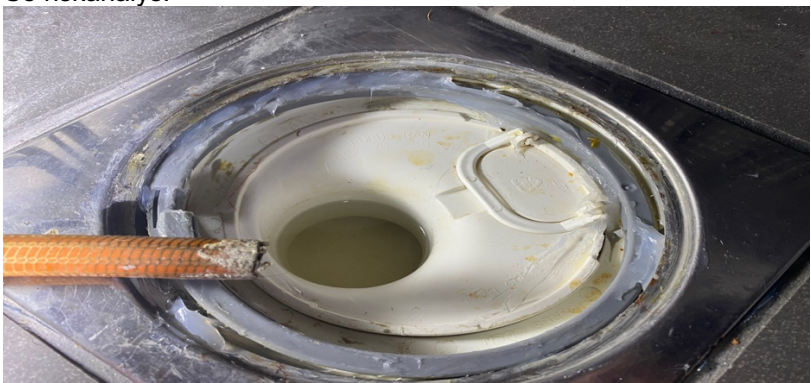
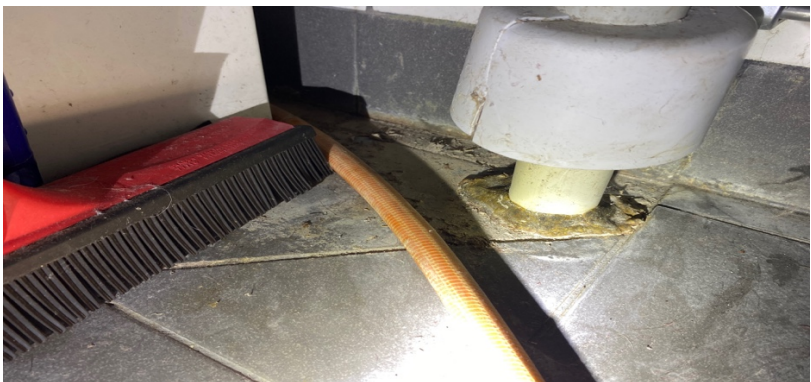
| Entréhall med tvätt utrymme: | <p>Inga synliga tätskikt går att se i golvbrunnen vid tvättmaskinen. Klämringen är bristfälligt monterad och har silikon runt sig. Golvavlopps anslutning ligger under golvnivå och golvfall felaktigt runt röret. Enstaka golvklinker är sprucket.<br/>Se riskanalys.</p> |

- Avsaknad av tätskikt och brister som noterats i utrymmet där tvättmaskinen och varmvattenberedaren står kan leda till ökad fuktbelastning på oskyddade ytor vid eventuellt läckage på rör eller i maskin samt även om golvbrunnen får stopp.

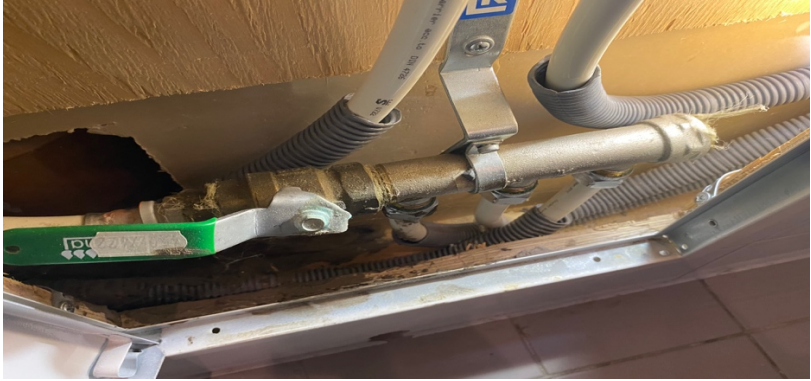
| <p>Badrum:</p> | <p>Utrymme med rörfördelaren har inga tätskikt.<br/>Se riskanalys.<br/>I övrigt noteras sprickor i silikonfogar.</p> |

- Avsaknaden av en vattentätbotten i ett installations utrymme för vattenfördelare i väggen är en risk på grund av fukt, risk finns att ett eventuellt läckage inte upptäcks i tid, vilket kan orsaka vatten/ fuktrelaterade skador på kringliggande konstruktioner.

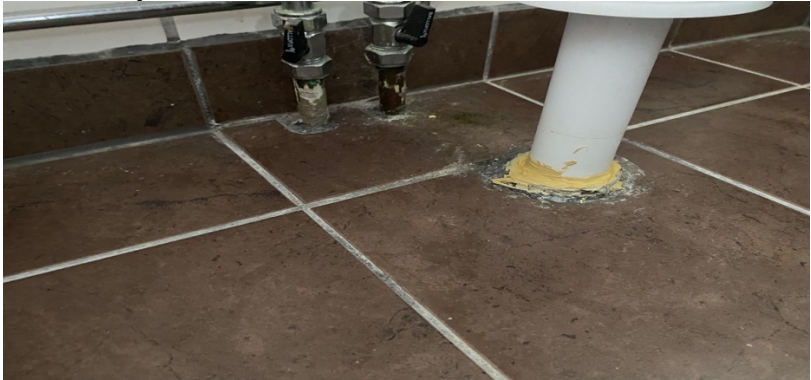
| <p>Wc:</p> | <p>Golvavloppet till handfatet ligger nära golvet och rörgenomföringar finns i golvet.<br/>Se riskanalys.</p> |

- När anslutningar på avloppsrör ligger under golvnivå och rörgenomföringar för vatten finns i golv riskerar man att tätskiktet inte kan anslutas korrekt. Det ger en ökad risk för att få fuktrelaterade skador på golv/vägg och på kringliggande konstruktioner.

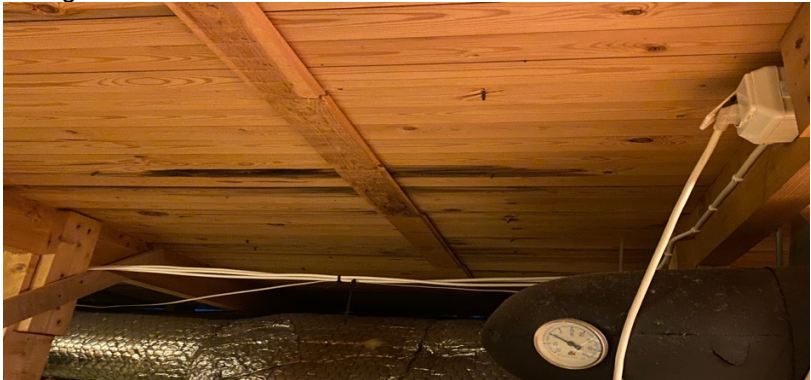
| <p>Allmänt:</p> | <p>På vinden noteras ett mindre tak läckage och mindre påväxt finns.<br/>Se notering yttertak utvändigt.<br/>I övrigt ser vinden bra ut.</p> |
