Utlåtande över ÖVERLÅTELSEBESIKTNING

Stockholm Trubaduren 73
Basgränd 155, 16247 Vällingby

ÖVERLÅTELSEBESIKTNING FÖR SÄLJARE

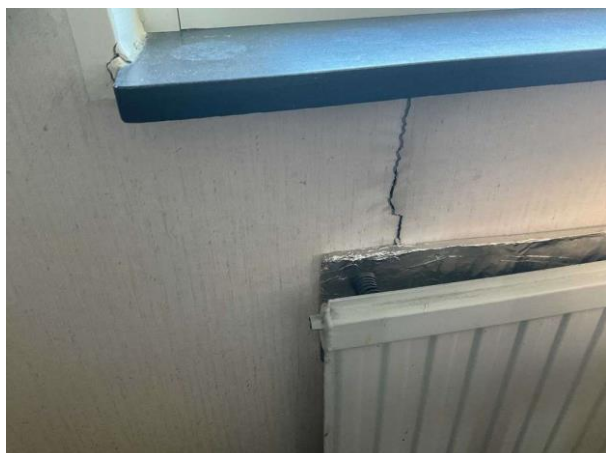
*Bild 1: Invändigt, Entréplan, Sovrum 1, Ordnad tilluft saknas
Rörelse spricka noteras på yttervägg*

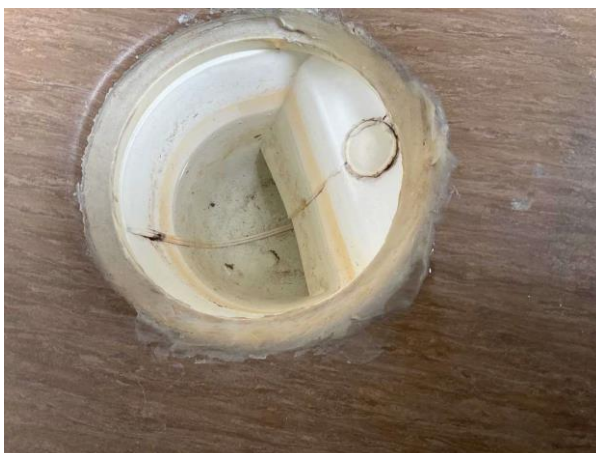
Äldre våtrum vars tekniska livslängd får anses vara uppnådd. Tät-/ytskiktens vattentäta egenskaper minskar med tiden och risken för bakomliggande fuktskador får anses vara förhöjd

Det förekommer felaktiga/känsliga rör genomföringar genom tätskikt som utgör risk för vattenskada.

*Bild 2: Invändigt, Övervåning, Duschrum wc, Äldre våtrum
Plastmattan har släppt runt golvbrunnen Våtrumstapet släppt från
väggen Det förekommer rörgenomföringar i golv annat än för avl...*
