Utlåtande över ÖVERLÅTELSEBESIKTNING

Stockholm Svartvidet 88
Skattegårdsvägen 386, 16245 VÄLLINGBY

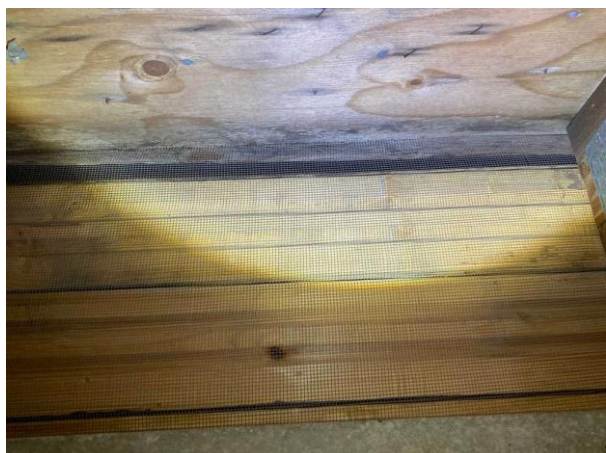
Lokalt på vinden noterades det mikrobiell påväxt, detta bör hållas under uppsikt. Vid förändringar av påväxten bör en fackman kontaktas för ett åtgärdsförslag.

Bild 1: Utvändigt, Vind, Vinden är besiktad i anslutning till spång Lokalt vid luftningen till vinden noterades det Mikrobiell påväxt på underlagstaket

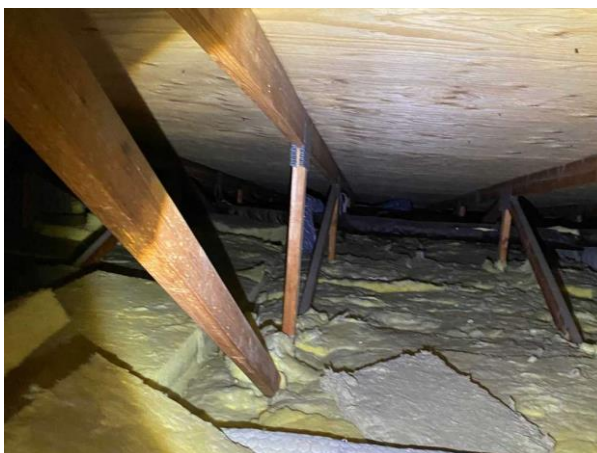
Bild 2: Utvändigt, Vind, Vinden är besiktad i anslutning till spång Lokalt vid luftningen till vinden noterades det Mikrobiell påväxt på underlagstaket
