Utlåtande över ÖVERLÅTELSEBESIKTNING

Stockholm Svartvidet 110
Skattegårdsvägen 182, 16245 Vällingby

ÖVERLÅTELSEBESIKTNING FÖR SÄLJARE

Namn:	Shewit Johanes
Uppdragsnummer	2024-751

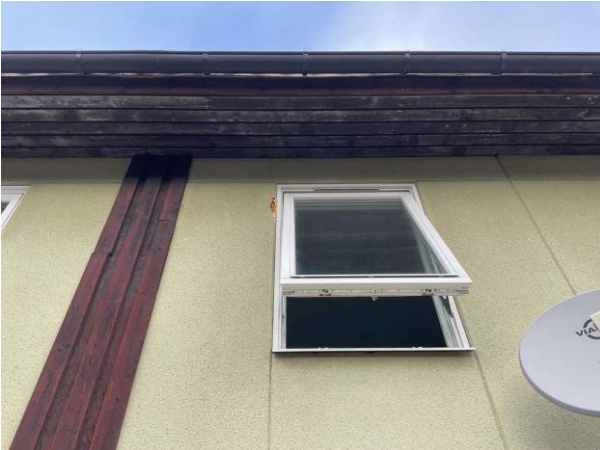
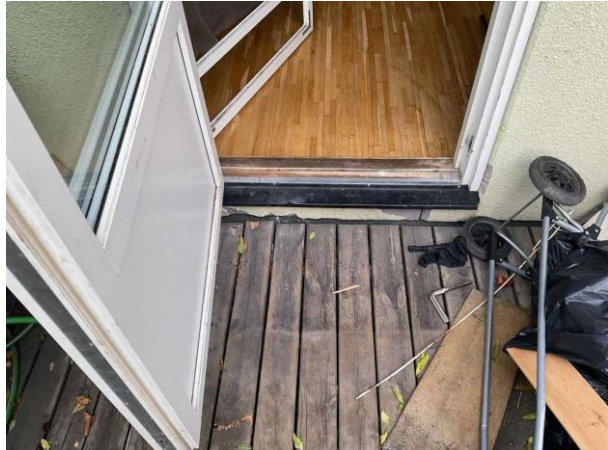
Bild 1: Utvändigt, Fasad, Utslag finns i putsen Spricka noterades i fasaden vid altandörren

Bild 2: Utvändigt, Fasad, Utslag finns i putsen Spricka noterades i fasaden vid altandörren

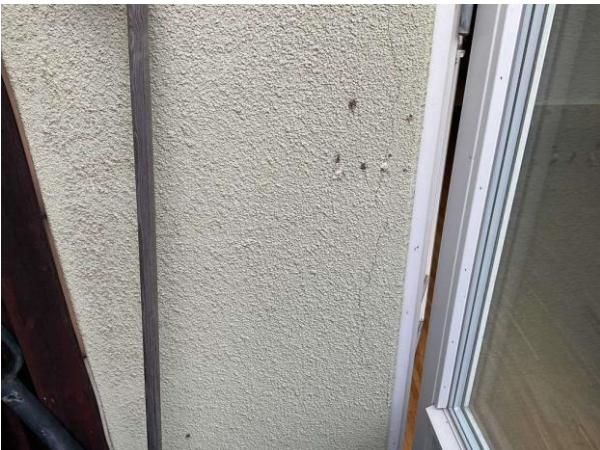
Bild 3: Utvändigt, Fasad, Spricka noterades i fasaden vid altandörren

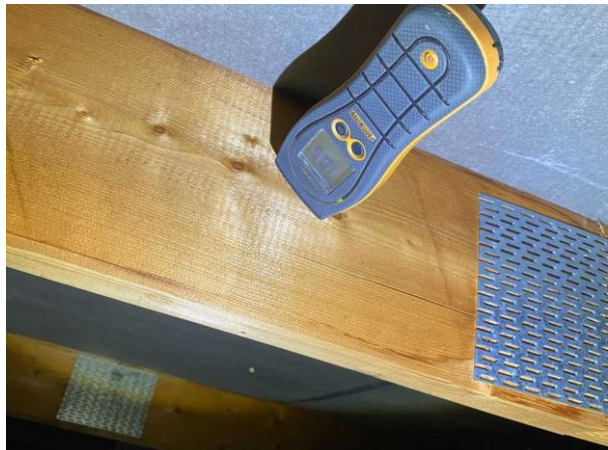
I självdragsventilerade hus föreligger risk för fuktskador på vindar och takkonstruktioner. Det är vanligt att mögel-/röta, mikrobiella skador och lukt orsakade av kondensbildningar och hög luftfuktighet förekommer på vindar/takkonstruktioner och då främst i ett självdragsventilerat hus som detta. Anledningen är just att huset är självdragsventilerat och att bjälklaget inte är tätt. En orsak till fuktproblemen är att varm fuktig luft från bostaden läcker upp till vindsutrymmet under vintern vilket ökar luftfuktigheten i utrymmet och kondens kan bildas på det kalla underlagstaket. Om det har fått eller får fortgå under en längre tid (årligen återkommer) är risken stor för fuktskador (mögel och röta) i takkonstruktionen.

Bild 4: Utvändigt, Vind, Huset är självdragsventilerat, se riskanalysen Inga förhöjda fuktvärden noterades

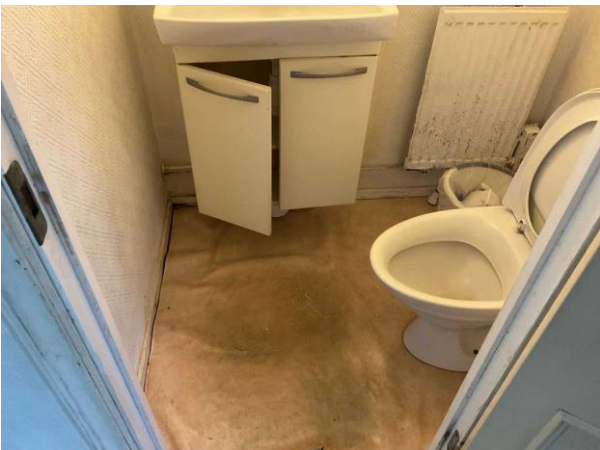
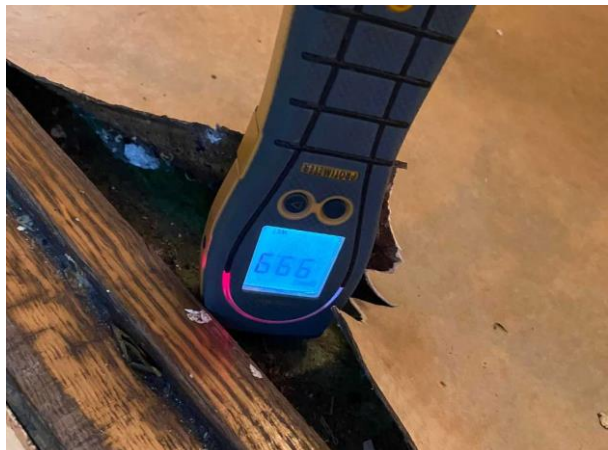
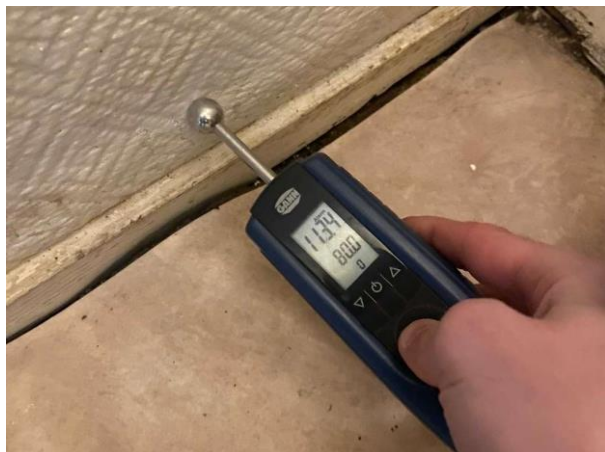
Spår av fuktskador finns på väggar och golv
 Golvspånnet är mjukt, förhöjda fuktvärden noterades i golvet samt i nederkant på väggar
 Se fortsatt teknisk utredning

Bild 5: Invändigt, Entréplan, Wc, Spår av fuktskador finns på väggar och golv Golvspånät är mjukt, förhöjda fuktvärden noterades i golvet samt i nederkant på väggar

Bild 6: Invändigt, Entréplan, Wc, Spår av fuktskador finns på väggar och golv Golvspånät är mjukt, förhöjda fuktvärden noterades i golvet samt i nederkant på väggar

Bild 7: Invändigt, Entréplan, Wc, Spår av fuktskador finns på väggar och golv Golvspånet är mjukt, förhöjda fuktvärden noterades i golvet samt i nederkant på väggar Se fortsa...

Jag rekommenderar att ni kontaktar en fackman för att kontrollera orsaken till förhöjda fuktvärden samt kommer med ett åtgärdsförslag

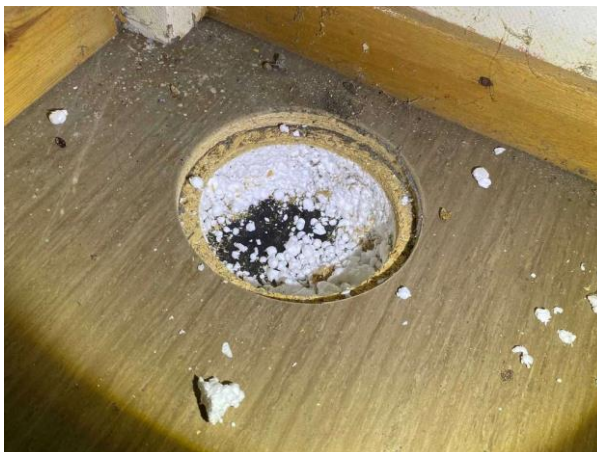
Bild 8: Invändigt, Entréplan, Trappförråd, Inga förhöjda fuktvärden noterades i golvet

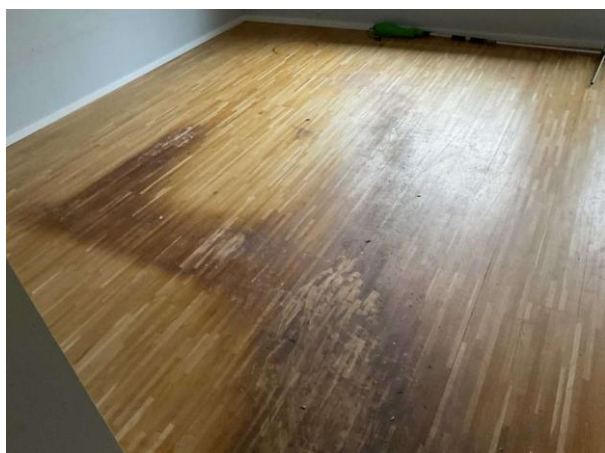
Bild 9: Invändigt, Entréplan, Vardagsrum, Skador noterades i golvet Inga förhöjda fuktvärden noterades

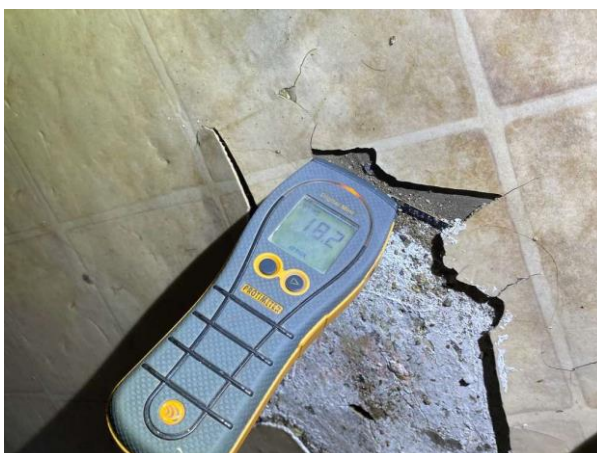
Golvet är mjukt samt noterades det förhöjda fuktvärden i spångolvet
 Se fortsatt teknisk utredning

Bild 10: Invändigt, Entréplan, Kök, Golvet är mjukt samt noterades det förhöjda fuktvärden i spångolvet Se fortsatt teknisk utredning

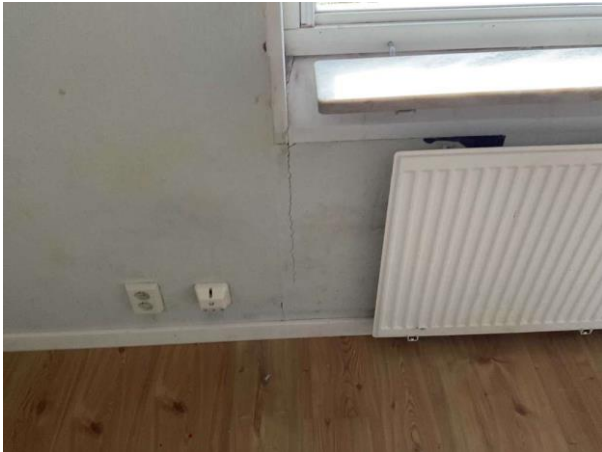
Bild 13: Invändigt, Övre plan, Sovrum 2, Sprickan noterades på väggen under fönster

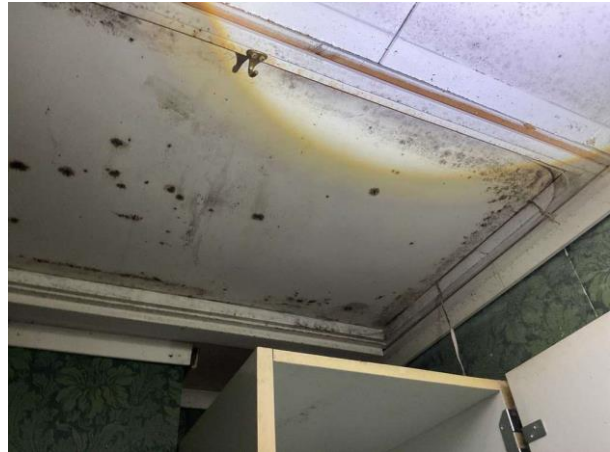
Bild 14: Invändigt, Övre plan, Förråd, Missfärgningar på tak och runt vindslucka

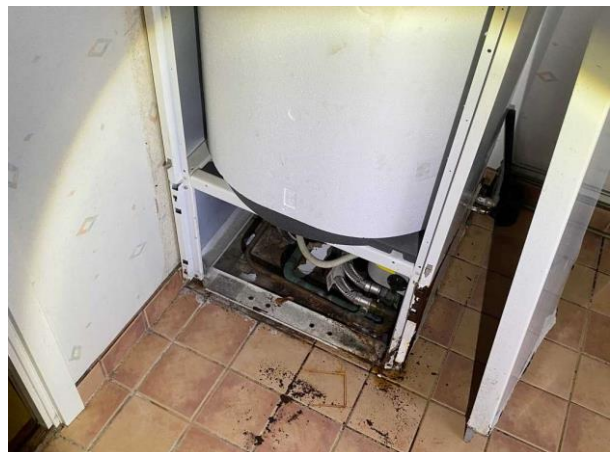
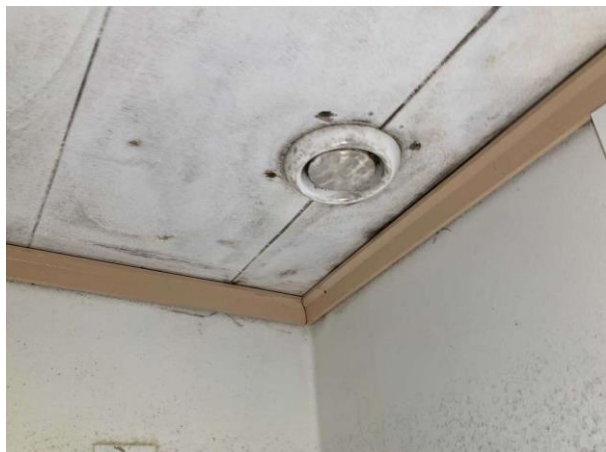
Äldre våtrum vars tekniska livslängd får anses vara uppnådd. Tät-/ytskiktens vattentäta egenskaper minskar med tiden och risken för bakomliggande fuktskador får anses vara förhöjd

Det förekommer felaktiga/känsliga rörgenomföringar genom tätskikt som utgör risk för vattenskada.

Fönster är inte lämpligt placerat i våtzone vilket innebär risk att vatten kan tränga in i väggen och orsaka/-t fuktskador.

Bild 18: Invändigt, Övre plan, Badrum, Äldre våtrum Plattor har släppt på golvet Fönster är olämpligt placerat i duschzonen Det förekommer rörgenomföringar i golv för annat än avl...

Bild 19: Invändigt, Övre plan, Badrum, Äldre våtrum Plattor har släppt på golvet Fönster är olämpligt placerat i duschzonen Det förekommer rörgenomföringar i golv för annat än avl...
