## ÖVERLÅTELSEBESIKTNING

**BÄCKSLINGAN 8**

Uppdragsnummer: V2002752

Kurirgatan 19

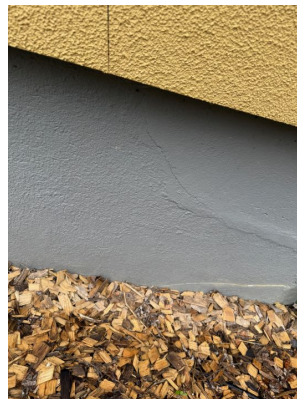
Grundmur/Hussockel

Färgsläpp och putssläpp förekommer

Ett antal sprickor förekommer i grundmurar  
Dessa är enligt bedömning av estetisk karaktär men man bör vara medveten om att det vid ett besiktningstillfälle är omöjligt att avgöra sprickors omfattning och eventuella påverkan på stabilitet.  
Man bör därför kontrollera dessa samt hålla efter för att undvika inträngande vatten

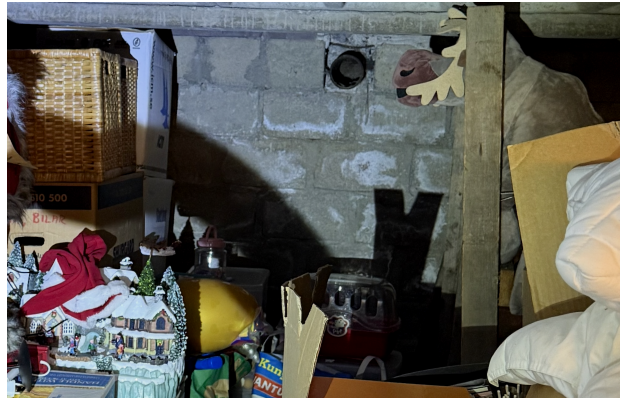
Krypgrund med bjälklag av betongbalkar och betongkassetter (s.k. ERGE-bjälklag). Ovan betongkassetterna isolerade och uppbyggda golv med okänt utförande.  
Se riskanalys 3.2

Utrymmet fyllt med lösöre och ej besiktigat i sin helhet

Saltutfällningar/fuktgenomslag noteras lokalt vilket kan vara en indikation på att vatten periodvis trycker på mot grundmur

Krypgrunder med s.k. Erge bjälklag och ovanliggande konstruktioner betraktas allmänt som en riskkonstruktion med avseende på fuktelaterade skador på grund av att fuktmässiga förutsättningar för mikrobiell tillväxt periodvis kan finnas i en krypgrund t ex. kondens eller vatteninträngning. Eventuell fukt riskerar att vandra upp genom bjälklaget till eventuellt organiskt material i form av träreglar alt. klossar, samt upp i isoleringen och detta kan leda till fuktelaterade skador.

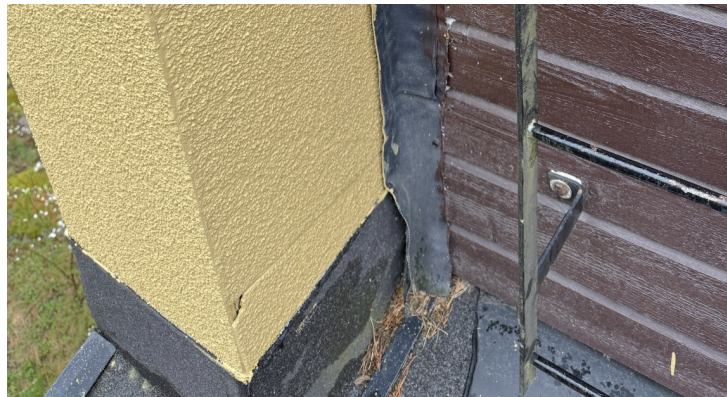
#### Yttertak

Papptak från 2021

Mild mossas noteras lokalt

Lokalt har pappen släppt från underlag

Insektsnät trasigt i takfot

Bristfällig anslutning mellan eternit/träfasad mellan takdelar

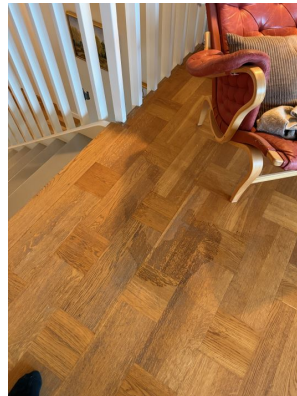
#### Allmänt

Tork/rörelsesprickor förekommer, främst i tak/väggvinklar och skivskarvar vilket är normalt i liknande hus

Huset är delvis murat med lättbetong blå/grå  
Notera att kontroll av radon inte ingår i uppdraget men ingår i en köparens undersökningsplikt.

Vid inträdet i byggnaden upplevs en lukt av kattlåda i huset (säljaren har katter och hundar) vilket innebär risk att man ej upptäcker eventuella skadesignaler i form av avvikande lukt i konstruktioner vilket bör beaktas

Missfärgningar och fläckar efter vätska noteras på ett antal ställen i parkettgolv

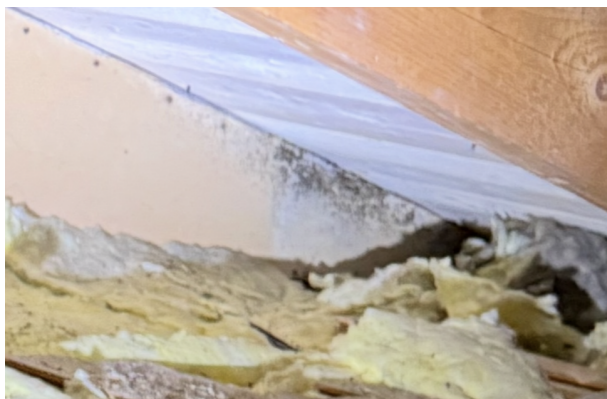
Nockvind

Fuktrinning finns i vindsvägg mot granne, fläckar torra vid besiktningsstillfället.

Det är vanligt förekommande i äldre hus att det finns gamla fläckar från innan senaste takomläggningen dock är faktiskt förhållande avseende status på fläckar ej fastställt vid besiktningsstillfället

Missfärgning i vindsvägg mot granne i anslutning mot takfot, enligt bedömning äldre då taket är omlagt

Kan vara en indikation på att kondensavfällning förekommit.

Torrt vid besiktningsstillfället
