## Utlåtande över ÖVERLÅTELSEBESIKTNING

Bromma Halsbandet 5  
Tingvallavägen 10, 168 53 Bromma

Namn: Mikael Lundberg  
Uppdragsnummer 22015884-2025-337

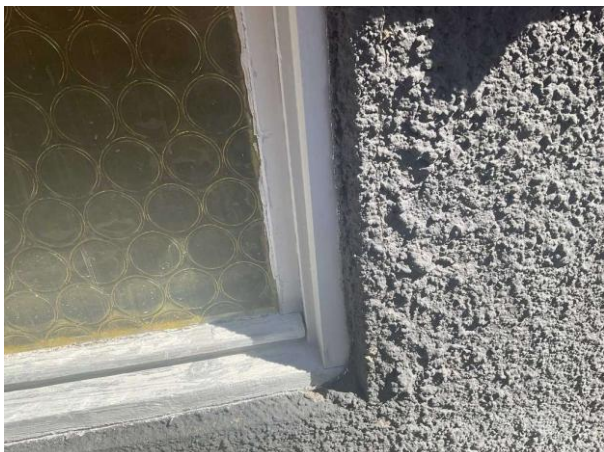
| <b>Grundmur/Hussockel</b> | Spricka färgsläpp noteras på grundmuren |

*Bild 1: Utvändigt, Grundmur/Hussockel, Spricka färgsläpp noteras på grundmuren*

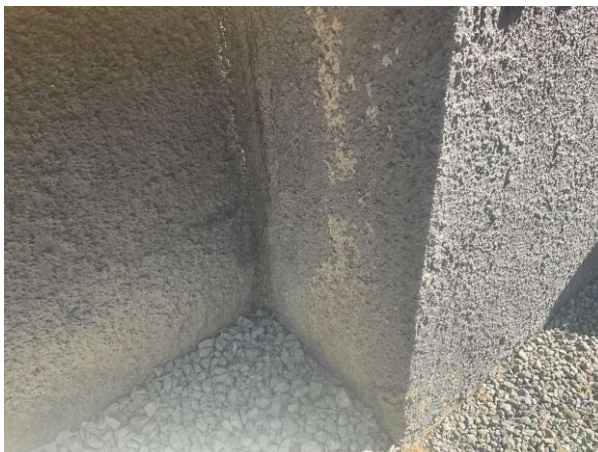
*Bild 2: Utvändigt, Grundmur/Hussockel, Spricka färgsläpp noteras på grundmuren*

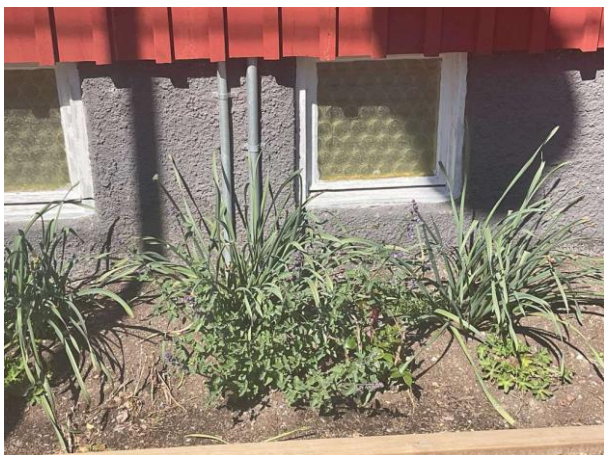
| <b>Fönster</b> | Fönsterbleck saknas på källarfönster<br>Färgsläpp noteras på äldre källarfönster |

*Bild 3: Utvändigt, Fönster, Fönsterbleck saknas på källarfönster Färgsläpp noteras på äldre källarfönster*

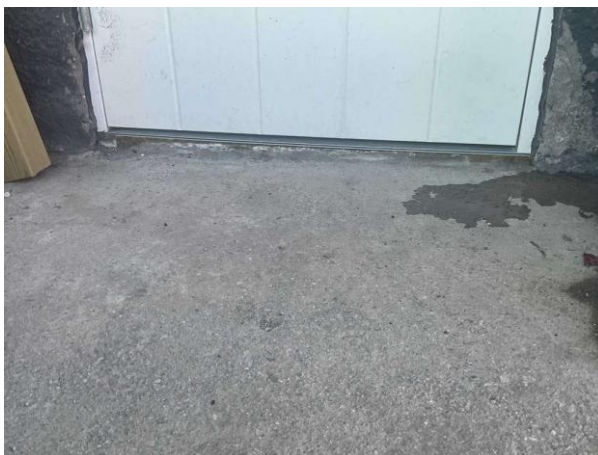
| <b>Ytterdörr</b> | Tröskelplåt saknas på källardörren |

*Bild 4: Utvändigt, Ytterdörr, Tröskelplåt saknas på källardörren*

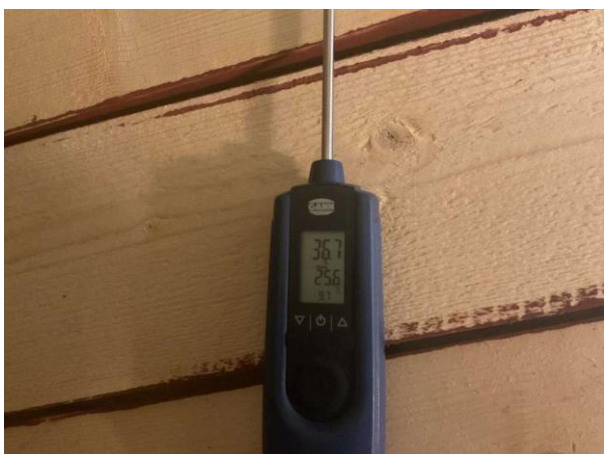
I självdragsventilerade hus kan det föreligga risk för fuktskador på vindar och takkonstruktioner. Det kan hända att mögel-/röta, mikrobiella skador och lukt orsakade av kondensbildningar och hög luftfuktighet förekommer på vindar/takkonstruktioner.

*Bild 5: Utvändigt, Vind, Fuktkontroll utförd under gränsvärde se bilaga 4...*

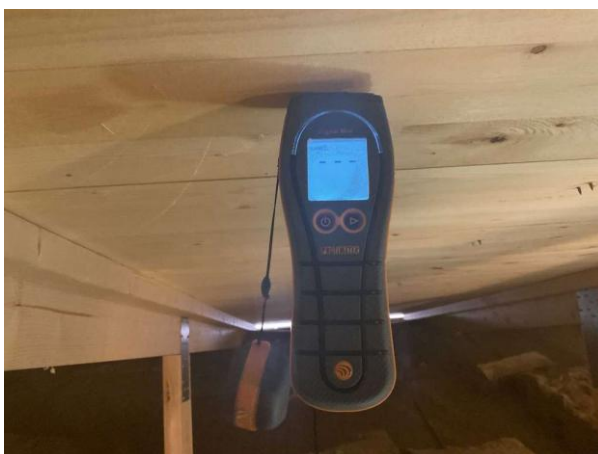
*Bild 6: Utvändigt, Vind, Fuktkontroll utförd under gränsvärde se bilaga 4.....*

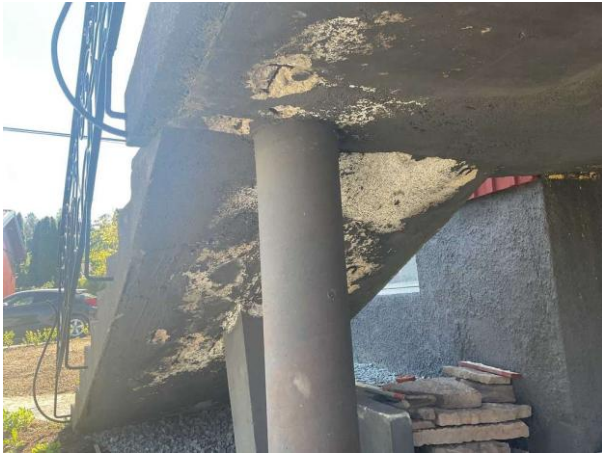
| <b>Entrétrappa</b> | Synlig armering noteras i underkant på entrétrappan<br>Sprickor och putssläpp noteras på trappan<br>Betong mot fasad (trappor balkonger), se riskanalys |

Det förekommer betongkonstruktioner som ansluter mot fasad/stomme vilket kan innebära en ökad risk för att vatten/fukt leds in mot anslutande fuktkänsliga konstruktionsdelar.

*Bild 7: Utvändigt, Utvändigt entrétrappa, Synlig armering noteras i underkant på entrétrappan Sprickor och putssläpp noteras på trappan*

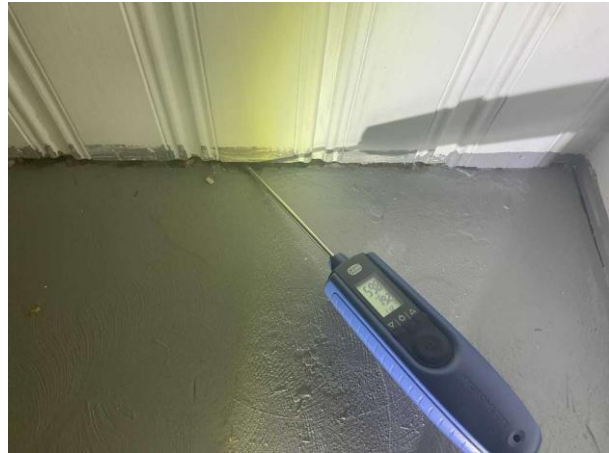
En inklädd/isolerad/utreglad källarvägg är riskkonstruktion eftersom eventuell fukt i väggen inte kan torka ut, varken utåt eller inåt, utan hindras av isolering och täta skikt. Detta beroende på att i vart fall nederkant inklädda väggar kan erhålla ett relativt högt fukttinnehåll vilket i sin tur kan medföra mikrobiell tillväxt (i dagligt tal "mögel") lukt och röta i fuktkänsliga material (träreglar, isolering etcetera).

*Bild 8: Invändigt, Källarplan, Hall, Fuktkontroll utförd i inkläddkällarvägg under gränsvärde se bilaga 4*

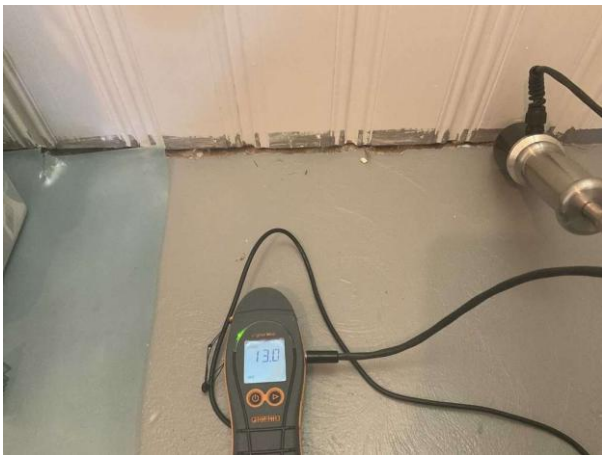
*Bild 9: Invändigt, Källarplan, Hall, Fuktkontroll utförd i inkläddkällarvägg under gränsvärde se bilaga 4*

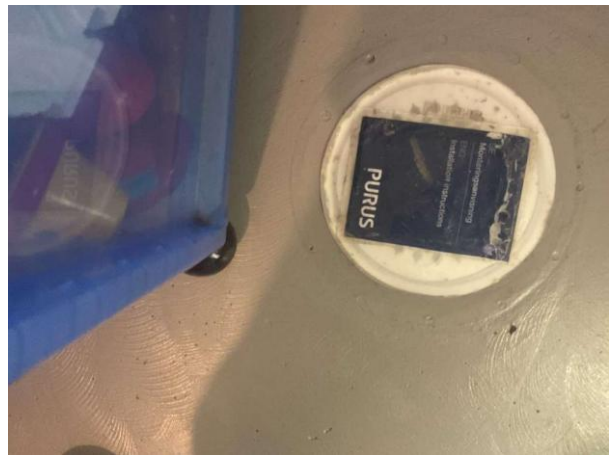
*Bild 10: Invändigt, Källarplan, Pannrum, En golvbrunn är inte använd plasten är kvar*

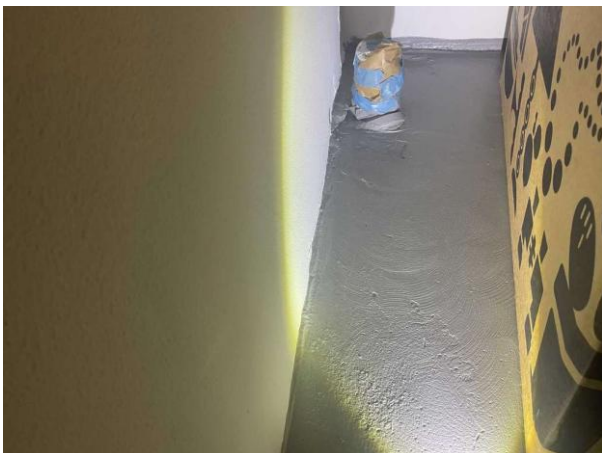
*Bild 11: Invändigt, Källarplan, Pannrum Plomberat avloppsror kommer upp ur betongplattan.*
