## Utlåtande över ÖVERLÅTELSEBESIKTNING

Stockholm Varuväxeln 4  
Oviksgatan 31, 162 64 VÄLLINGBY

Namn: Lise-Lott Larsson  
Uppdragsnummer 22013315-2025-291

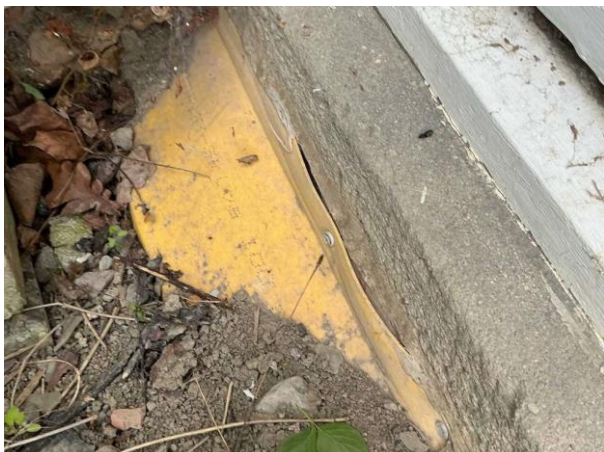
| <b>Grundmur/Hussockel</b> | Topplisten är synlig samt är den inte tät mot grundmuren<br>Sprucken topplist noterades |

*Bild 1: Utvändigt, Grundmur/Hussockel, Topplisten är synlig samt är den inte tät mot grundmuren Sprucken topplista noterades*

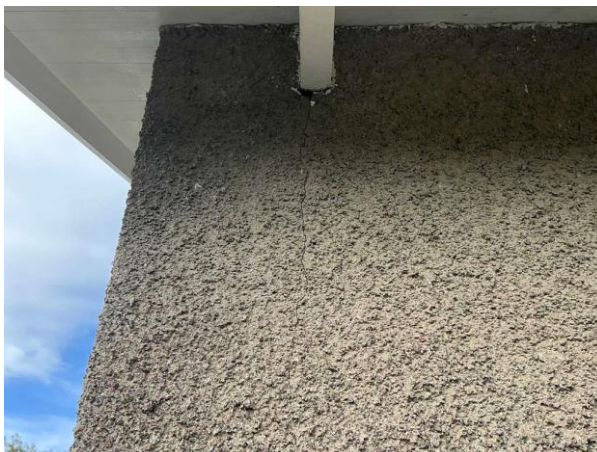
| <b>Fasad</b> | Spricka noterades i fasaden |

*Bild 2: Utvändigt, Fasad, Spricka noterades i fasaden*

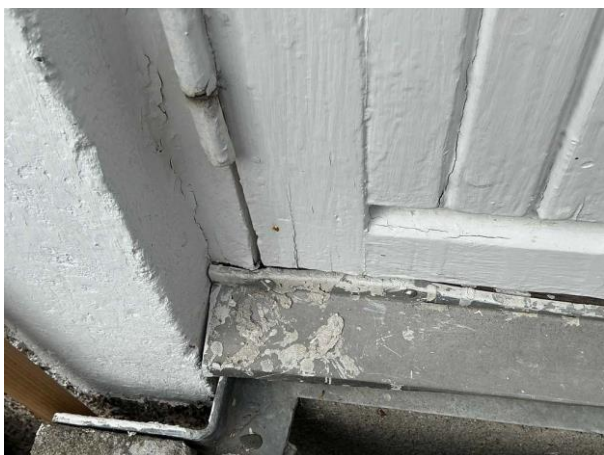
| <b>Ytterdörr</b> | Tröskelplåten är felmonterad samt är den inte tät mot tröskeln till dörren på baksidan |

*Bild 3: Utvändigt, Ytterdörr, Tröskelplåten är felmonterad samt är den inte tät mot tröskeln till dörren på baksidan*

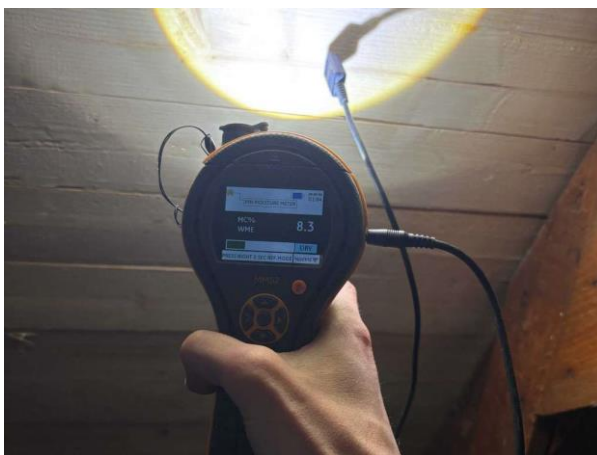
| <b>Vind</b> | Huset är självdragsventilerat, se riskanalysen<br>Inget särskilt att notera på vinden<br>Inga förhöjda fuktvärden noterades pånockvinden |

I självdragsventilerade hus föreligger risk för fuktskador på vindar och takkonstruktioner. Det är vanligt att mögel-/röta, mikrobiella skador och lukt orsakade av kondensbildningar och hög luftfuktighet förekommer på vindar/takkonstruktioner och då främst i ett självdragsventilerat hus som detta. Anledningen är just att huset är självdragsventilerat och att bjälklaget inte är tätt. En orsak till fuktproblemen är att varm fuktig luft från bostaden läcker upp till vindsutrymmet under vintern vilket ökar luftfuktigheten i utrymmet och kondens kan bildas på det kalla underlagstaket. Om det har fått eller får fortgå under en längre tid (årligen återkommer) är risken stor för fuktskador (mögel och röta) i takkonstruktionen.

*Bild 4: Utvändigt, Vind, Huset är självdragsventilerat, se riskanalysen Inget särskilt att notera på vinden Inga förhöjda fuktvärden noterades pånockvinden*

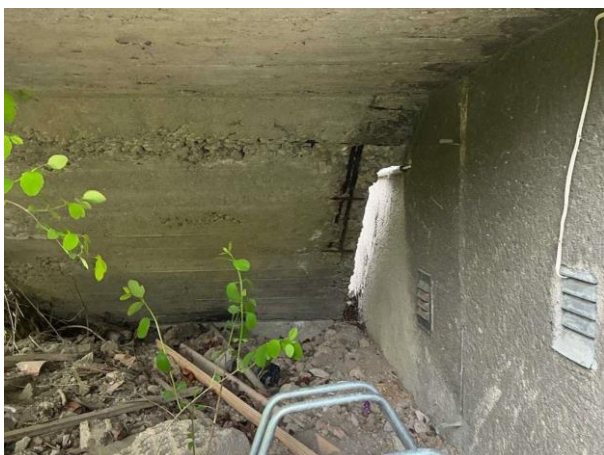
| <b>Övrigt</b> | Betongsläpp samt rostig armering noterades under entrétrappan |

*Bild 5: Utvändigt, Övrigt, Betongsläpp samt rostig armering noterades under entretrappen*

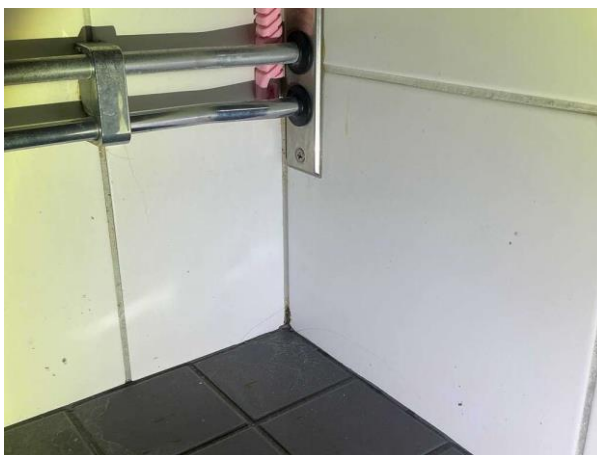
| Badrum | Rör i vägg i duschzonen<br>Spruckna kakelplattor noterades<br>Helkaklat, tätskikt under kakel och klinker är inte besiktningsbart<br>Se riskanalys |

Det förekommer felaktiga/känsliga rörgenomföringar genom tätskikt som utgör risk för vattenskada.

Spruckna kakelplattor och kakelfogar utgör risk för skada. En spricka i en kakelplatta, kan indikera att huset rört sig och att tätskiktet bakom har spruckit.

*Bild 6: Invändigt, Källarplan, Badrum, Rör i vägg i duschzonen Spruckna kakelplattor noterades Helkaklat, tätskiikt under kakel och klinker är inte besiktningsbart Se riskanalys*
