## Utlåtande över ÖVERLÅTELSEBESIKTNING

Stockholm Ragnar 7  
Stjärnfallsvägen 29, 163 54 Spånga

Fastighetsbeteckning: Stockholm Ragnar 7  
Adress: Stjärnfallsvägen 29, 16354 Spånga  
Kommun: Stockholm  
Fastighetsägare: Ulf Bjällås

Omfattning: Okulär besiktning av huvudbyggnad + fuktkontroll  
Besiktningsdag: 2025-08-19 kl. 09:30  
Närvarande: Ulf Bjällås

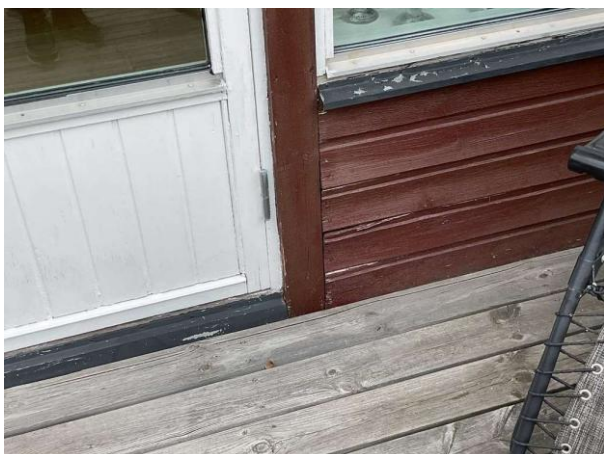
| <b>Fasad</b> | Klänger växter noteras på fasaden<br>Färgsläpp noteras på träfasaden vid tillbyggnaden<br>Lokalt noteras bristfälligt med fog mellan tegelstenar |

Bild 1: - Utvändigt, Fasad, Torrspirckor och färgsläpp noteras på träfasaden

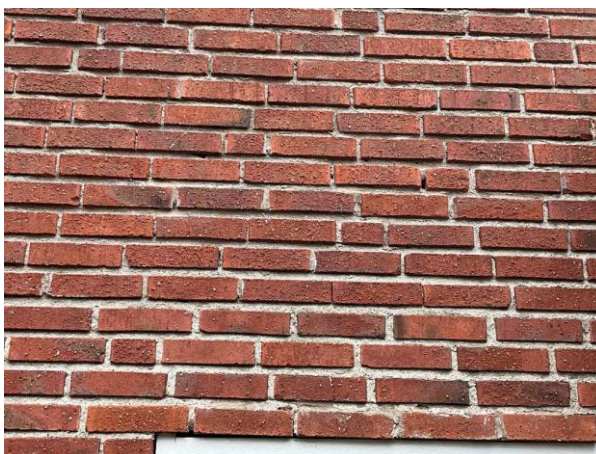
Bild 2: - Utvändigt, Fasad, Bristfälligt med fog ...

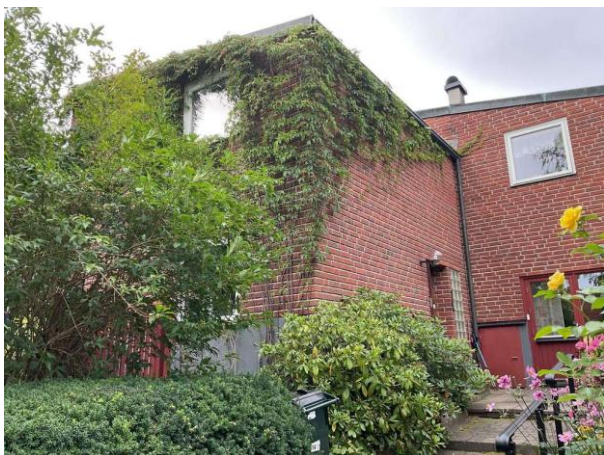
Växter och buskar runt grunden kan växa in i ledningar och orsaka stopp samt sätta igenom eventuell dränering.

Bild 3: - Utvändigt, Fasad, Klänger växter noteras på fasaden

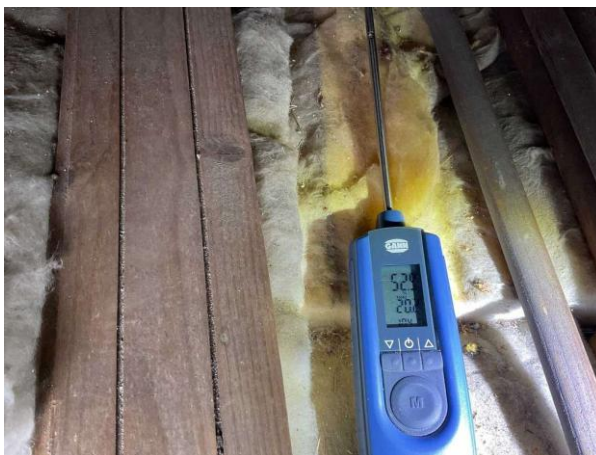
Bild 4: - Utvändigt, Fuktkontroll utförd under gränsvärde se bilaga 4

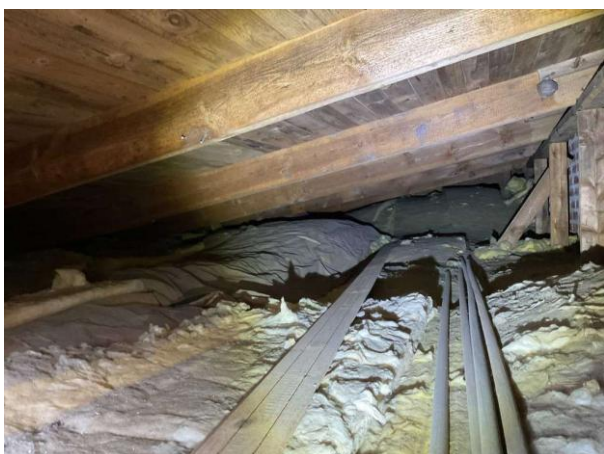
| <b>Vind</b> | Huset är självdragsventilerat<br>Parallellisolerade /snedtak ej besiktningsbart utgår ur besiktningen<br>Vinds fönstret är otätt<br>Vinden är begränsat besiktigad kring vindsluckan<br>Lokalt på vinden noterades det mikrobiell påväxt på underlagstaket<br>Fuktkontroll är utförd under gränsvärde se bilaga 4<br>Se riskanalys |

I självdragsventilerade hus föreligger risk för fuktskador på vindar och takkonstruktioner. Det är vanligt att mögel-/röta, mikrobiella skador och lukt orsakade av kondensbildningar och hög luftfuktighet förekommer på vindar/takkonstruktioner och då främst i ett självdragsventilerat hus som detta. Anledningen är just att huset är självdragsventilerat och att bjälklaget inte är tätt. En orsak till fuktproblemen är att varm fuktig luft från bostaden läcker upp till vindsutrymmet under vintern vilket ökar luftfuktigheten i utrymmet och kondens kan bildas på det kalla underlagstaket. Om det har fått eller får fortgå under en längre tid (årligen återkommer) är risken stor för fuktskador (mögel och röta) i takkonstruktionen.

Det noterades mikrobielpåväxt på underlagstaket vanligt förekommande i äldre hus och som är självdragsventilerat se ovan text

Bild 5: - Utvändigt, Vind, Lokalt noteras mikrobiellpåväxt på underlagstaket

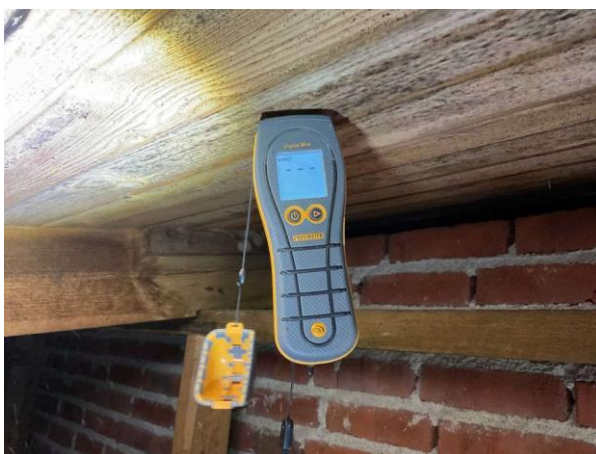
Bild 6: - Utvändigt, Vind, Fuktkontroll utförd under gränsvärde se bilaga 4

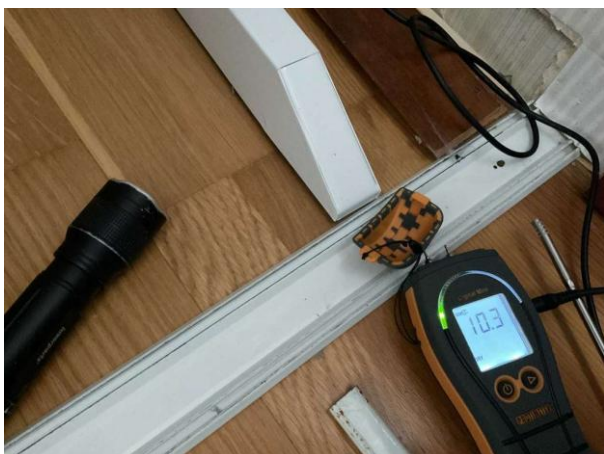
Bild 7: - Invändigt, Soutterrängplan, Fuktkontroll utförd under gränsvärde se bilaga 4

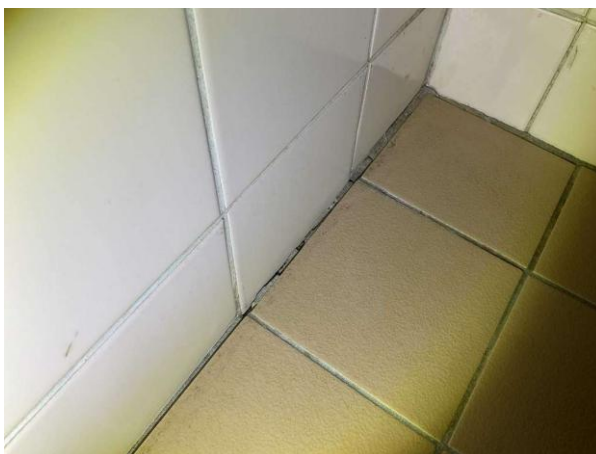
| Duschrum/wc | Äldre våtrum<br>Bristfälligt med fog kring några klinkerplattor<br>Klämringen i golvbrunnen är lös<br>Fuktindikering utförd utan avvikande resultat<br>Helkaklat, tätskikt under kakel och klinker är inte besiktningsbart<br>se riskanalys |

Äldre våtrum vars tekniska livslängd får anses vara uppnådd. Tät-/yttskiktens vattentäta egenskaper minskar med tiden och risken för bakomliggande fuktskador får anses vara förhöjd

Spruckna kakelplattor och kakelfogar utgör risk för skada. En spricka i en kakelplatta, lika tunn som ett hårstrå, kan indikera att huset rört sig och att tätskiktet bakom har spruckit.

Bild 8: - Invändigt, Soutterrängplan, Äldre våtrum Bristfälligt med fog kring några klinkerplattor

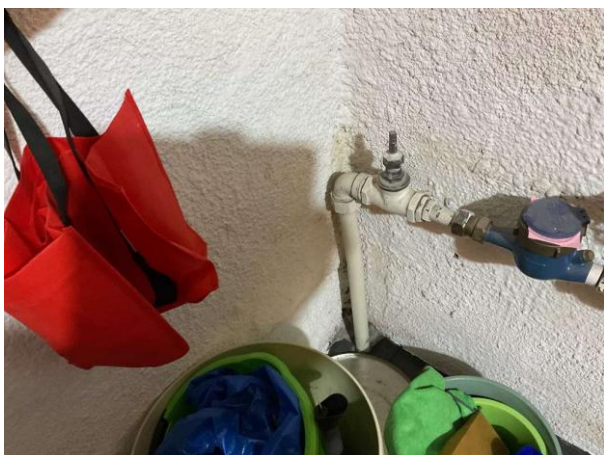
| Vinkällare | Missfärgning noteras på ytterväggshörn |

Bild 9: Invändigt, Soutterrängplan, Missfärgning noteras på ytterväggshörn

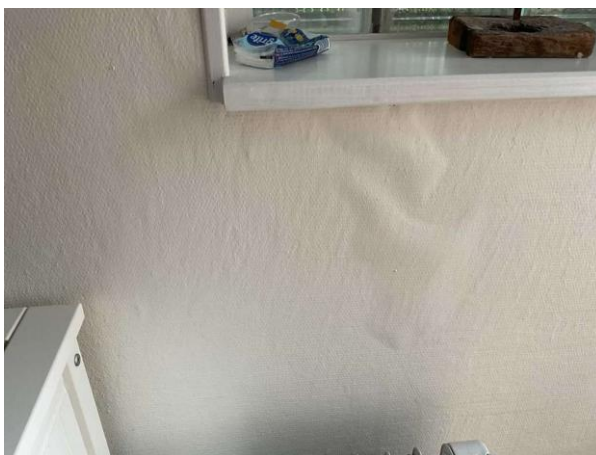
| Tv-rum | Nivell golv finns monterat<br>Tapeten har släpp från väggen |

Bild 10: - Invändigt, Soutterrängplan, Tapeten har släpp från väggen

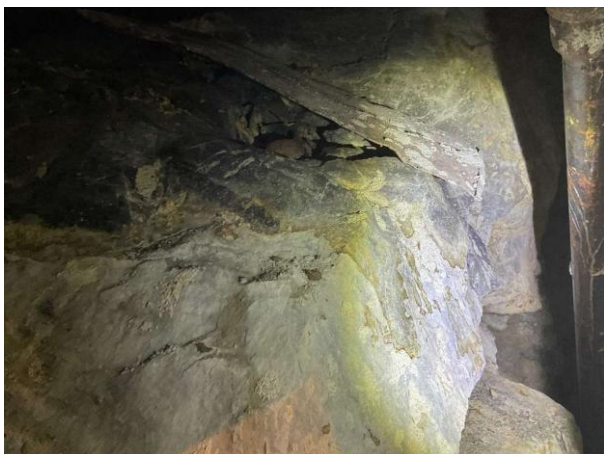
| Outgrävt utrymme med berg under sovrum 2 | Lokalt noteras lite markfukt på berget |

Bild 11: Invändigt, Soutterrängplan, Lokalt noteras lite markfukt på berget

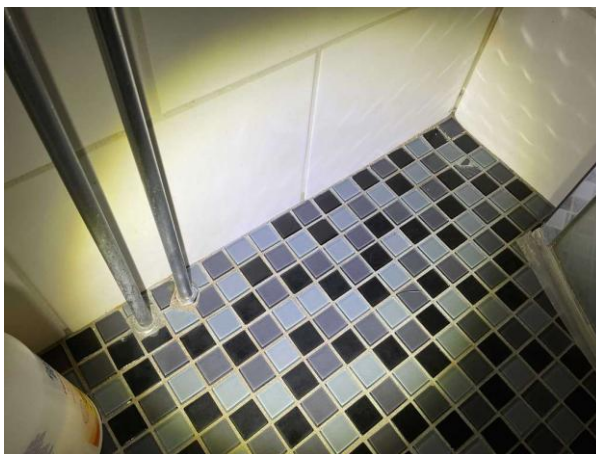
| Duschrum/wc | <p>Det förekommer rörgenomföringar i golv för annat än avlopp</p> <p>Det noterades spruckna glasmosaikplattor i duschzonen</p> <p>Brunnsduken är synlig under klämringen i golvbrunnen</p> <p>Sättbruk döljer anslutande tätskikt</p> <p>Kvalitetsdokument saknas</p> <p>Fuktindikering utförd utan avvikande resultat</p> <p>Helkaklat, tätskikt under kakel och klinker är inte besiktningsbart</p> <p>Se riskanalys</p> |

Det förekommer felaktiga/känsliga rör genomföringar genom tätskikt som utgör risk för vattenskada.

Bild 12: - Invändigt, Övervåning, Det förekommer rörgenomföringar i golv för annat än avlopp Det noterades spruckna glasmosaikplattor.

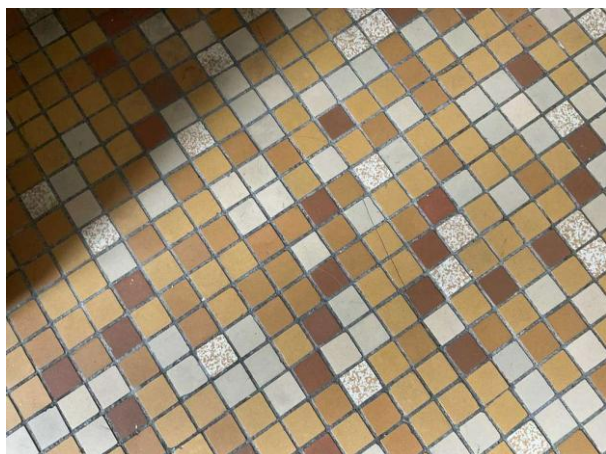
| Groventre/tvättstuga | <p>Äldre våtrum</p> <p>Gjutjärnsgolvbrunn (rost noterades i brunnen)</p> <p>Det förekommer rörgenomföringar i golv för annat än avlopp</p> <p>Sprickor noteras på klinker</p> <p>Helkaklat, tätskikt under kakel och klinker är inte besiktningsbart</p> <p>Se riskanalys</p> |

*Bild 13: - Invändigt, Övervåning, Äldre våtrum Sprickor noteras på klinker*
