## Utlåtande över ÖVERLÅTELSEBESIKTNING

Stockholm Tigerliljan 25  
Skattegårdsvägen 422, 165 73 Hässelby

Omfattning: Okulär besiktning av huvudbyggnad + fuktkontroll  
Besiktningsdag: 2025-08-20 kl. 08:00  
Närvarande: Tim Åhlén  
Niclas Holmberg, Svenska Mäklarhuset Vällingby

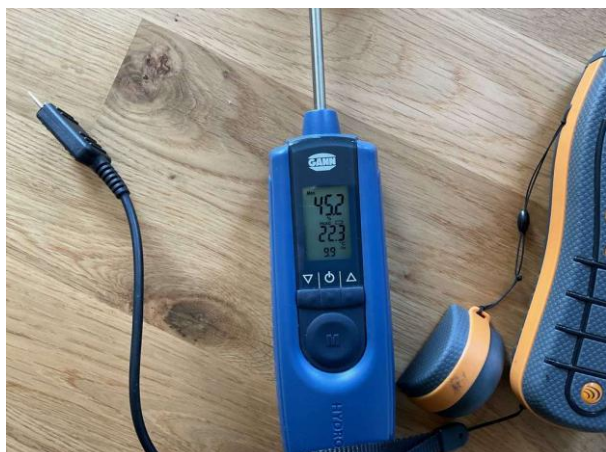
| <b>Vind</b> | Parallellisolerade /snedtak ej besiktningsbart utgår ur besiktningen<br>Vinden är begränsat besiktigad från luckan landgång saknas<br>Fuktkontroll utförd under gränsvärde se bilaga 4 |

*Bild 1: - Utvändigt, Vind, Fuktkontroll utfört under gränsvärde se bilaga 4*

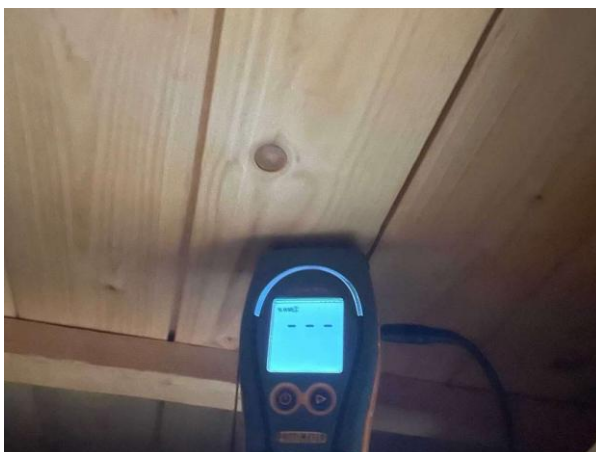
*Bild 2: - Utvändigt, Vind, Fuktkontroll utfört under gränsvärde se bilaga*

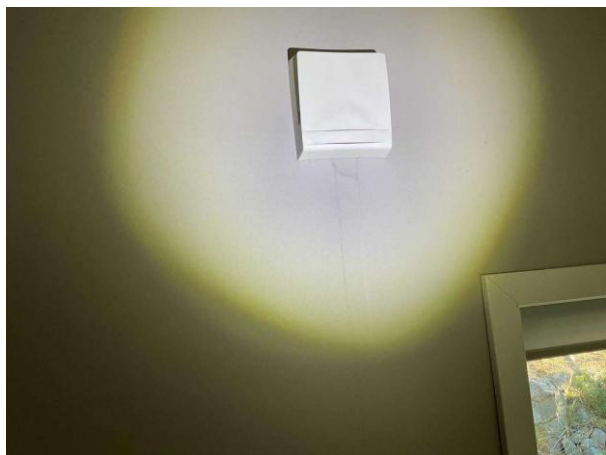
Rinnmärken noteras under tilluftsventilen på väggen  
Torrt vid besiktningstillfället

*Bild 3: - Invändigt, Entréplan, Rinnmärken noteras under tilluftsventilen på väggen Torrt vid besiktningstillfället*
