Utlåtande över ÖVERLÅTELSEBESIKTNING

Stockholm Brudhandsken 16
Bodgränd 8, 163 47 Spånga

ÖVERLÅTELSEBESIKTNING FÖR SÄLJARE MED UTÖKAT SKYDD**Objekt**

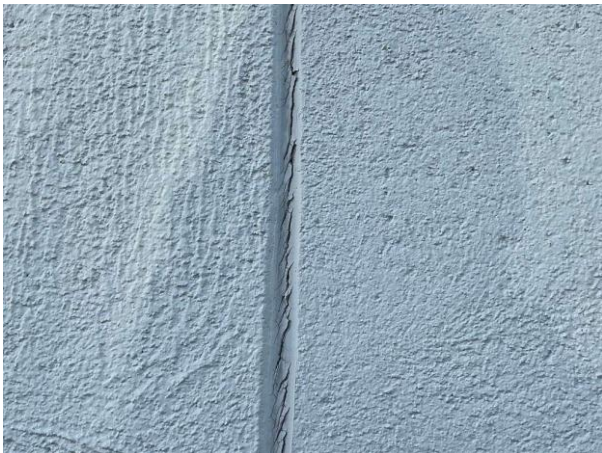
Bild 1: - Utvändigt, Grundmur/Hussockel, Torrspäckor noteras på fogar mellan betongelement

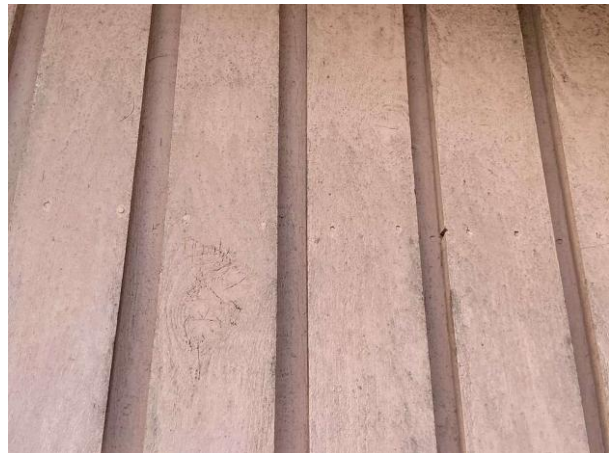
Bild 2: - Utvändigt, Fasad, Färgsläpp och torrspäckor noteras på panelen

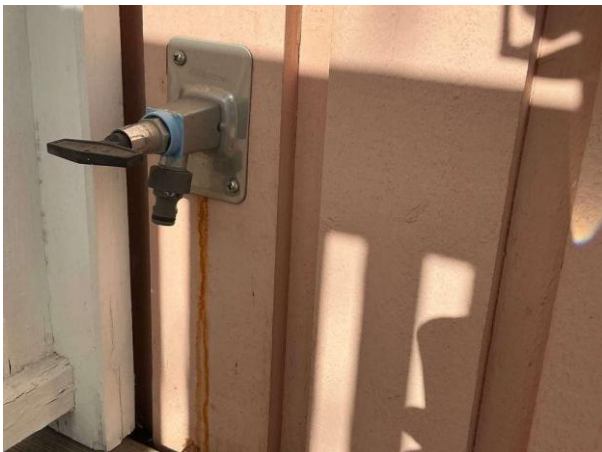
Bild 3: - Utvändigt, Fasad, Spår av läckage från utkastare

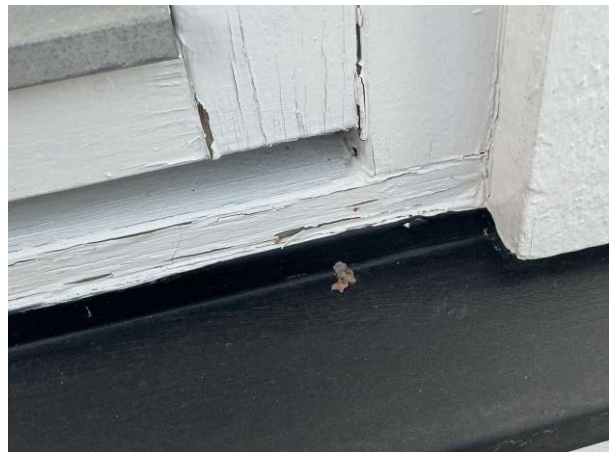
Bild 4: - Utvändigt, Fönster, färgsläpp och torrspäckor noteras på fönster

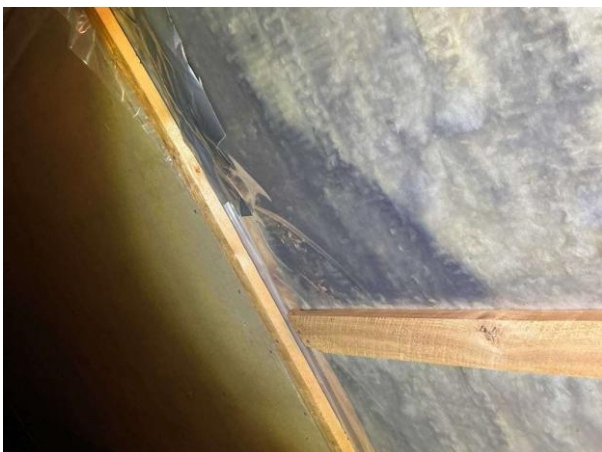
Bild 5: - Utvändigt, Vind, missfärgning noteras lokalt på isoleringen monterat på underlagstaket

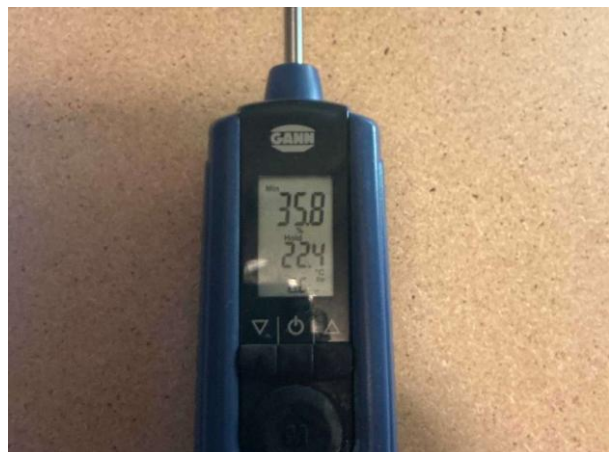
Kontrollplats	Relativ fuktighet	Temperatur	Fuktkvot
Inkläddvägg iförrådet	54.2 %	12.8 °C	8.1 %
Inkläddvägg garage	51.2 %	11 °C	9,7 %
Vinden	35,8 %	22.4 °C	0 %

Kommentar Registrerat resultat är under kritiskt värde.
 Fuktindikering utförd utan avvikande resultat

Bild 6: - Utvändigt, Vind, Fuktkontroll utförd under gränsvärde se bilaga 4

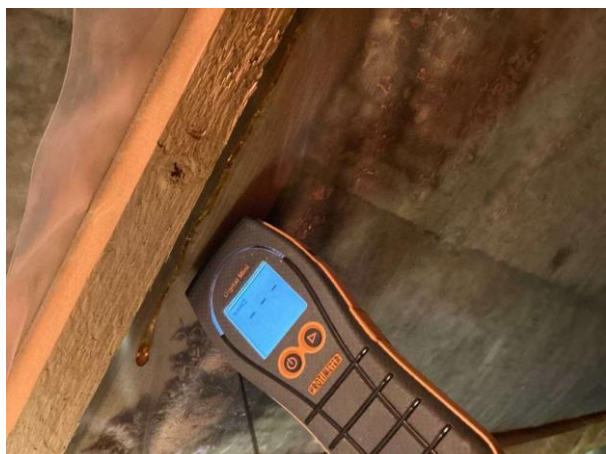
Bild 7: - Utvändigt, Vind, Fuktkontroll utförd under gränsvärde se bilaga 4

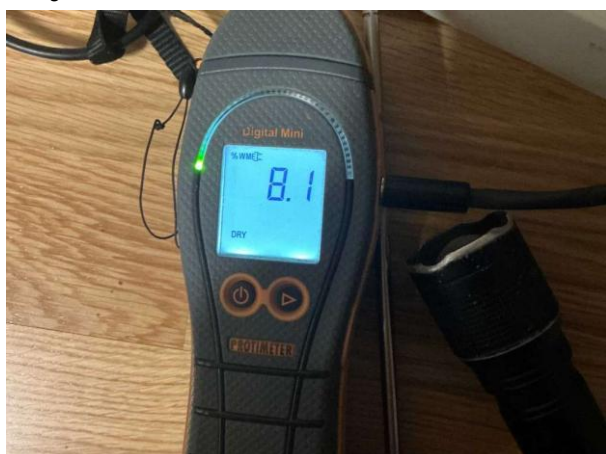
Bild 9: Invändigt, Källarplan, Fuktkontroll utförd under gränsvärde se bilaga 4

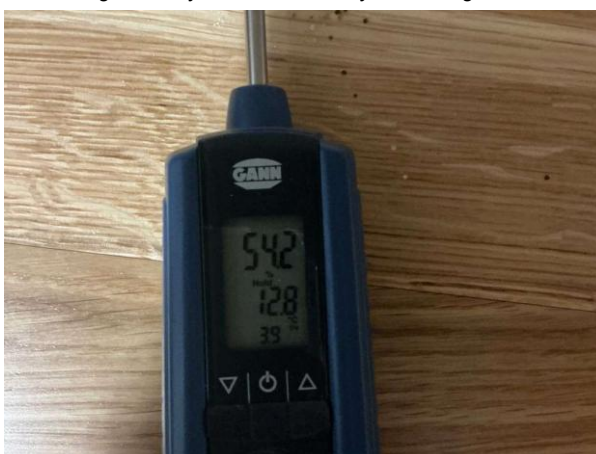
Bild 10: Invändigt, Källarplan, Fuktkontroll utförd under gränsvärde se bilaga 4

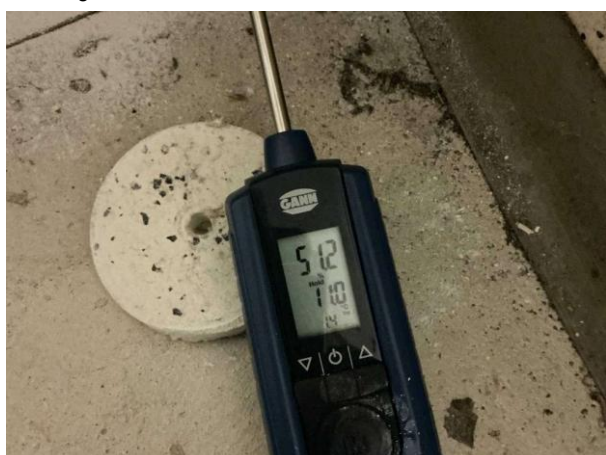
Bild 11: - Invändigt, Källarplan, Fuktkontroll utförd under gränsvärde se bilaga 4

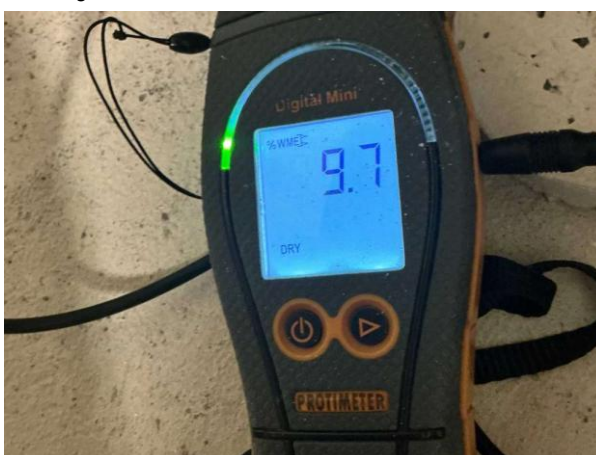
Bild 12: - Invändigt, Källarplan, Fuktkontroll utförd under gränsvärde se bilaga 44

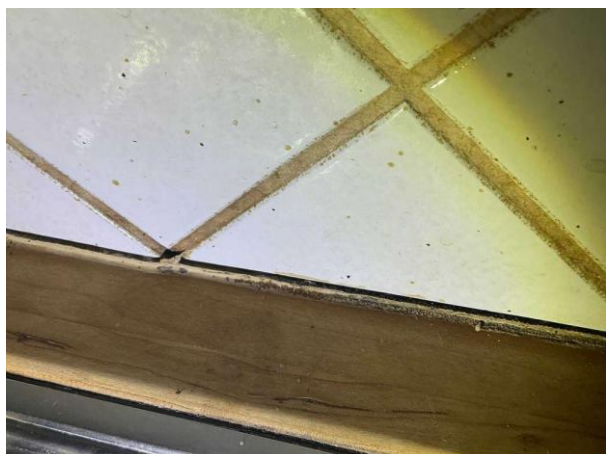
Bild 13: - Invändigt, Entréplan, Bristfällig mjukfog kring bänkskiva...
