## Utlåtande över ÖVERLÅTELSEBESIKTNING

Stockholm Platanen 4  
Måbärsstigen 17, 165 65 Hässelby

Fastighetsbeteckning: Stockholm Platanen 4  
Adress: Måbärsstigen 17, 165 65 Hässelby  
Kommun: Stockholm  
Fastighetsägare: Stig Tony Sterneborg

Omfattning: Okulär besiktning av huvudbyggnad + fuktkontroll+ Energideklaration  
Besiktningsdag: 2026-03-25 kl 11:00  
Närvarande: Tony Sterneborg

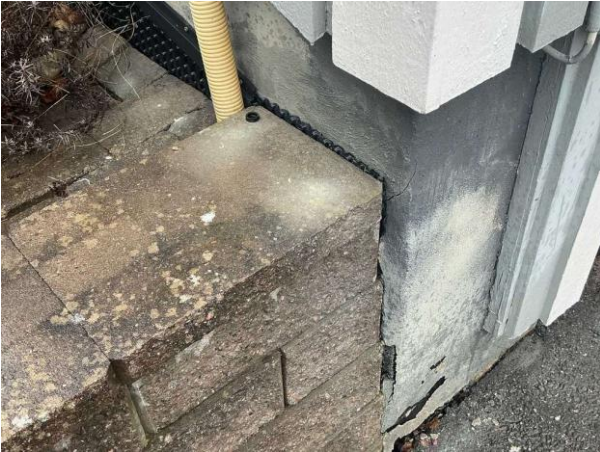
<b>Mark</b>	<p>Äldre dränering, en dränerings tekniska livslängd beräknas till 25år, om det är rätt utfört och markförhållanden är bra så ökar livslängden på dräneringen</p> <p>Synlig platonmatta noteras på gavel som är bristfälligt tätad i ovankant</p> <p>Se riskanalysen</p>
<b>Grundmur/Hussockel</b>	<p>Sockeln är delvis dold av altaner</p> <p>Färg och putssläpp noteras på grundmurar</p>
<b>Grund</b>	<p>En krypgrund med lättbetongbjälklag</p> <p>Delar av grunden är inte besiktningsbar</p> <p>Stor del av grunden är utförd med isoleringsmatta på marken</p> <p>Fuktkontroll utförd under gränsvärde se bilaga 4</p> <p>Se riskanalysen</p>
<b>Fasad</b>	<p>Färgsläpp och torrsprickor noteras på fasaden</p>
<b>Fönster</b>	<p>Äldre isolerglaskassetter. Isolerglas åldras och kan med tiden bli otäta.</p> <p>Färgsläpp noteras på fönster</p> <p>Fönsterbleck ansluter bristfälligt mot fasaden på några fönster</p>

Bild 1: Utvändigt, Mark, synlig platonmatta som är bristfälligt tätad i ovankant

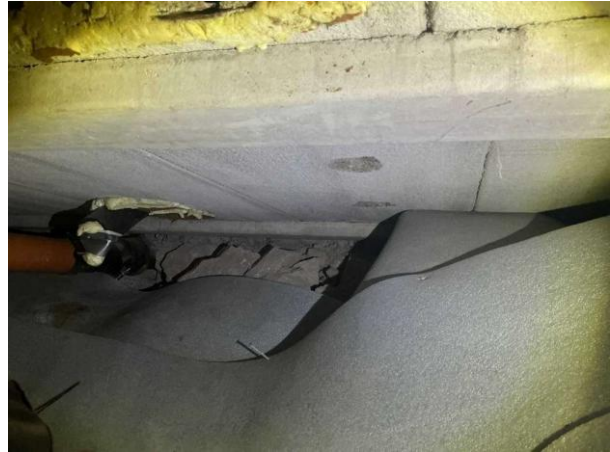
Bild 2: - Utvändigt, Grund, isoleringsmatta finns i grunden men är bristfälligt utlagd

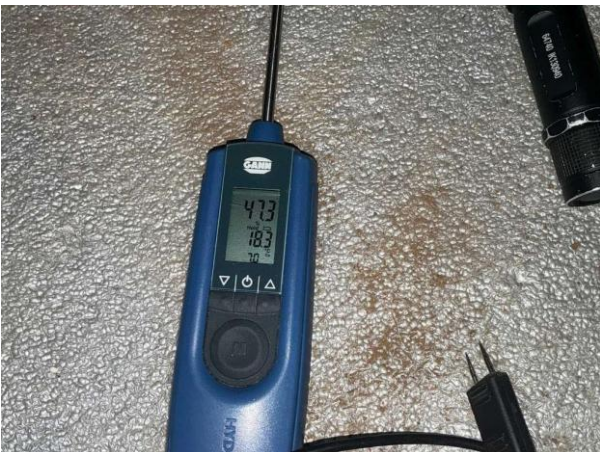
Kontrollplats	Relativ fuktighet	Temperatur	Fuktkvot
Vinden	54.1 %	14.5 °C	15.8 %
Inklädd vägg	52.4 %	23.8 °C	10.6 %
Krypgrund med lättbetong uppreglat golv	47.3 %	18.3 °C	10.7 %

Bild 3: - Utvändigt, Grund, fuktkontroll utförd under gränsvärde se bilaga 4

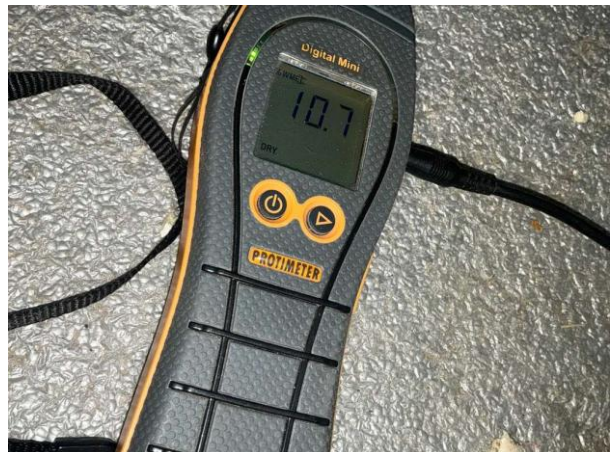
Bild 4: - Utvändigt, Grund, fuktkontroll utförd under gränsvärde se bilaga 4

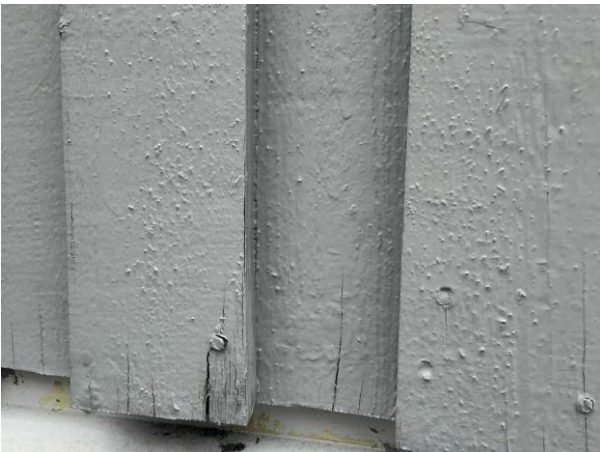
Bild 5: Utvändigt, Fasad, Färgsläpp och torrspäckor noteras på fasaden

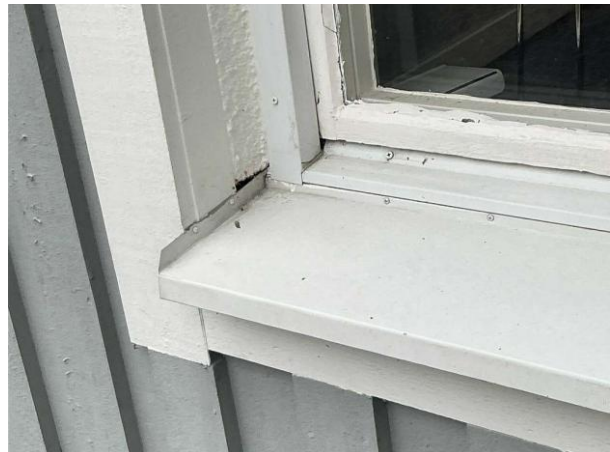
Bild 6: - Utvändigt, Fönster, Äldre bristfälligt tätat vid fönsterblecken

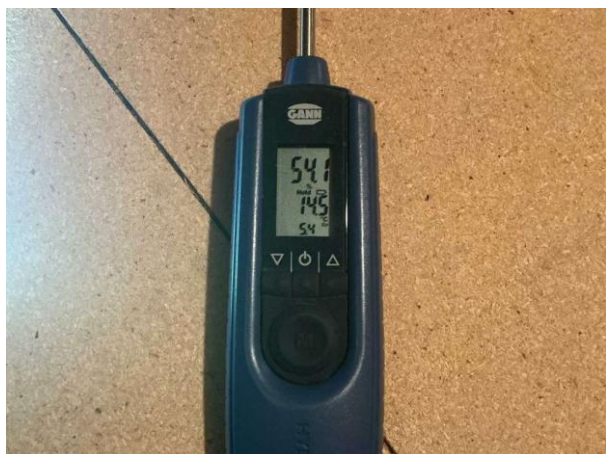
Bild 7: - Utvändigt, Vind, fuktkontroll utförd under gränsvärde se bilaga 4

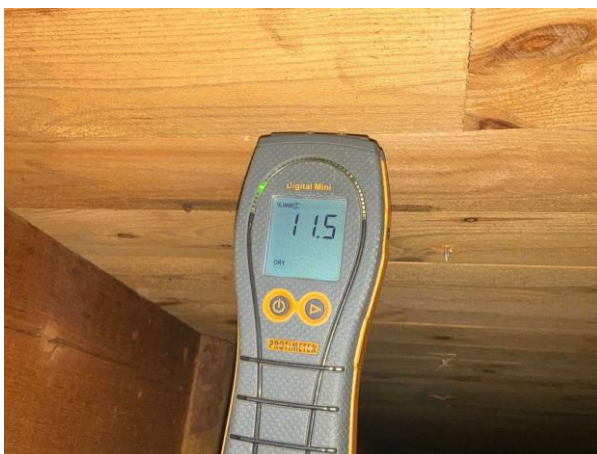
Bild 8: - Utvändigt, Vind, fuktkontroll utförd under gränsvärde se bilaga 4

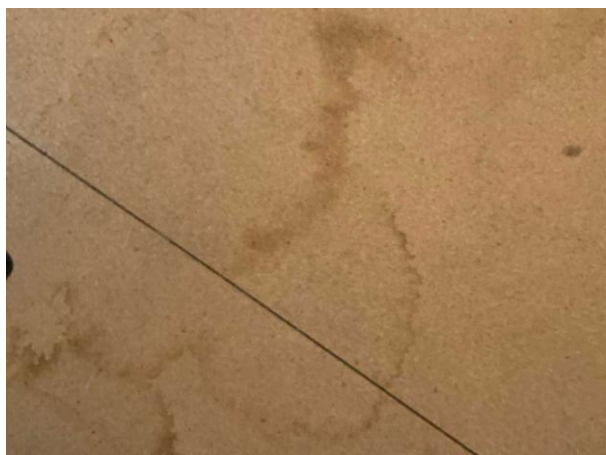
<b>Ytterdörr</b>	<p>Färgsläpp noteras på dörrar</p>
<b>Avvattning</b>	<p>Delar av Stuprören avslutas vid fasad (bör ledas bort)</p>
<b>Vind</b>	<p>Lokalt på vinden noterades det mikrobiell påväxt och fuktrosor på underlagstaket</p> <p>Fläckar noteras på golvbjälklaget (torrt vid besiktningstillfället)</p> <p>Fuktkontroll utförd under gränsvärde se bilaga 4</p>
<b>Yttertak</b>	<p>Mossa noteras på takpannorna</p> <p>Färgsläpp noteras på vindskivorna och takfotsprånget</p> <p>Enstaka trasig takpanna noteras</p> <p>Solvärme finns monterat (bedöms inte vara inkopplat)</p> <p>Okänd ålder på papptaket ovan garage bedöms som äldre</p> <p>Taket är endast besiktat i anslutning till taksäkerhet kring takstegen</p>
<b>Garage</b>	<p>Belamrat utrymmen</p>

Bild 9: - Utvändigt, Vind, fuktrosor noteras på golvbjälklaget (torrt vid besiktningsstillfället)

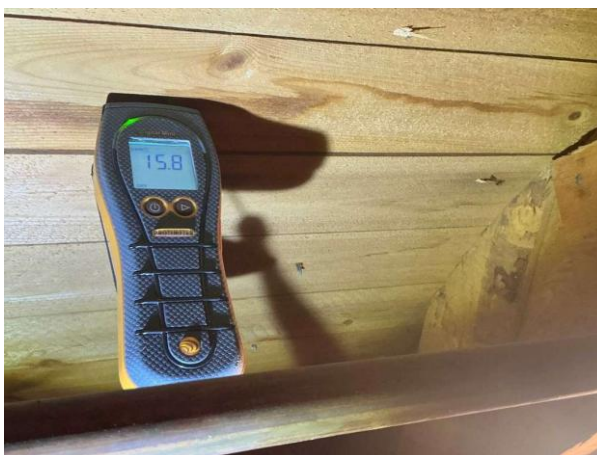
Bild 10: - Utvändigt, Vind, fuktkontroll utförd under gränsvärde se bilaga 4...

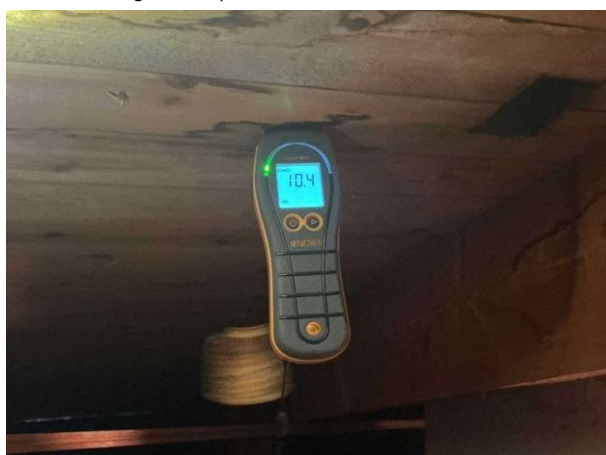
Bild 11: - Utvändigt, Vind, fuktkontroll utförd under gränsvärde se bilaga 4

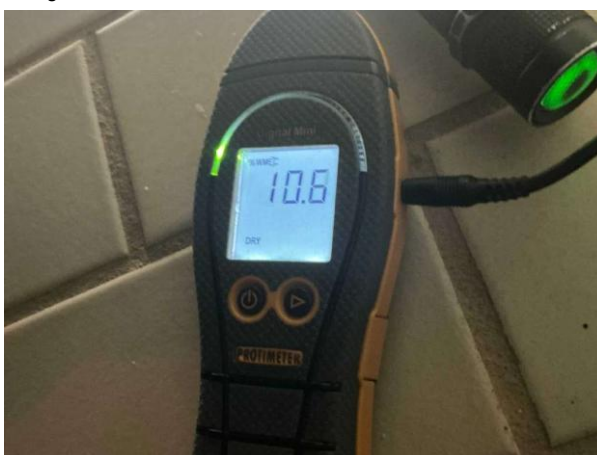
Bild 12: - Invändigt, Soutterrängplan, fuktkontroll utförd under gränsvärde se bilaga 4

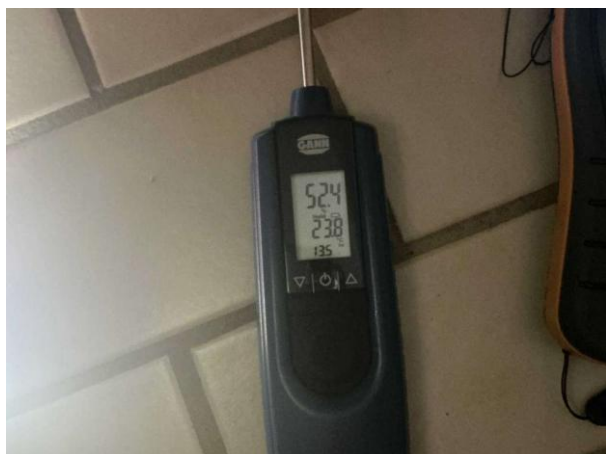
*Bild 13: - Invändigt, Souterrängplan, fuktkontroll utförd under gränsvärde se bilaga 4*
