Utlåtande över ÖVERLÅTELSEBESIKTNING

Stockholm Skörpilen 58
Snårvindevägen 131, 165 74 Hässelby

ÖVERLÅTELSEBESIKTNING FÖR SÄLJARE MED UTÖKAT SKYDD

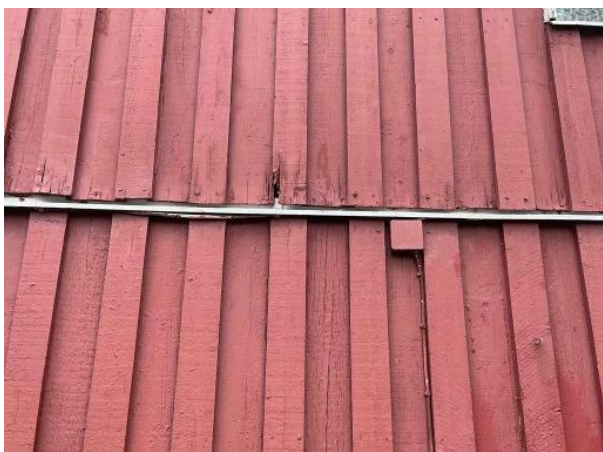
Med anledning av de rötskador som iakttagits i panelen föreligger risk för att fukt kan tränga in och orsaka fuktrelaterade skador i bakomliggande vägg (mögel och röta).

Bild 1: - Utvändigt, Fasad, Längdskarvar finns på fasaden Röttskadad panel noterades Se riskanalys

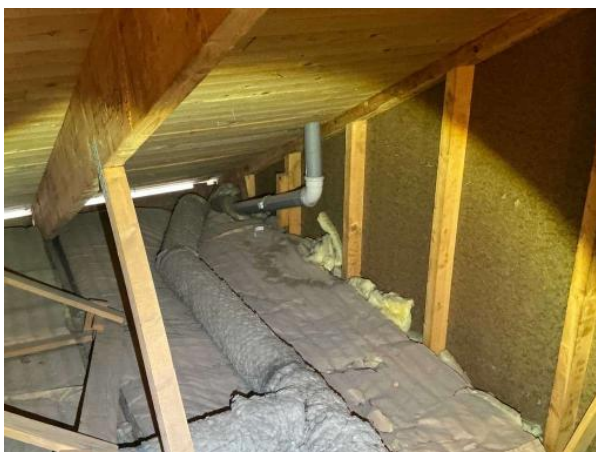
Eftersom det noterades lokal mikrobiell påväxt kan det indikera på att varm inneluft möter kall uteluft på vinden, detta ökar fuktbelastningen på vinden. Vinden bör hållas under uppsikt, vid eventuella förändringar bör en fackman kontaktas för ett åtgärdsförslag.

Bild 2: - Utvändigt, Vind, Fuktbläck på golvet under luftning till avlopp Lokal mikrobiell påväxt på underlagstaket Se riska...

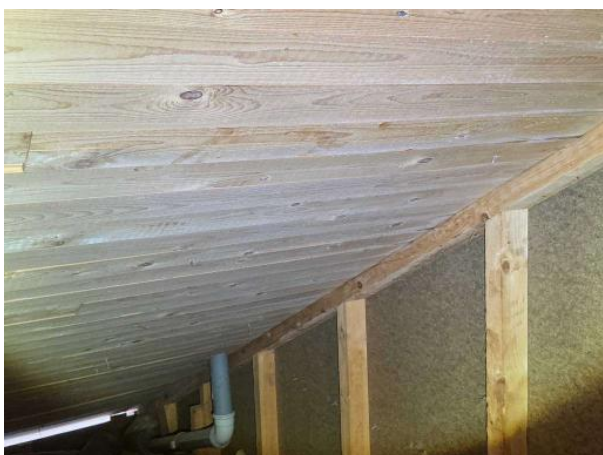
Bild 3: - Utvändigt, Vind, Fuktbläck på golvet under luftning till avlopp Lokal mikrobiell påväxt på underlagstaket Se riska...

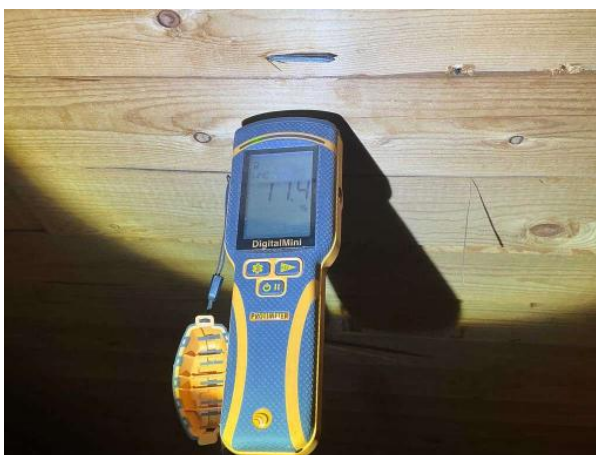
Bild 4: - Utvändigt, Vind, Fuktbläck på golvet under luftning till avlopp Lokal mikrobiell påväxt på underlagstaket Se riska...

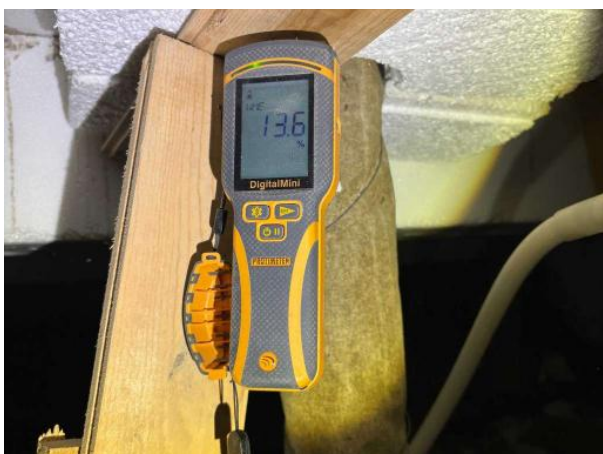
Den uteluftventilerade krypgrunden kan orsaka fuktrelaterade skador som konstruktionsförsvagningar, mikrobiell aktivitet/påväxt och ge upphov till lukt.

Detta är således en konstruktion med risk för konstruktionsförsvagningar och mikrobiell aktivitet ("i dagligt tal mögel" lukt och röta)

Bild 5: - Utvändigt, Grund, Krypgrund betongbjälklag med uppreglade golv, se riskanalys Fukttavvisande plastfolie saknas på kr...
