Utlåtande över ÖVERLÅTELSEBESIKTNING

Stockholm Lövkojan 4
Nässelstigen 13, 165 75 Hässelby

ÖVERLÅTELSEBESIKTNING FÖR SÄLJARE

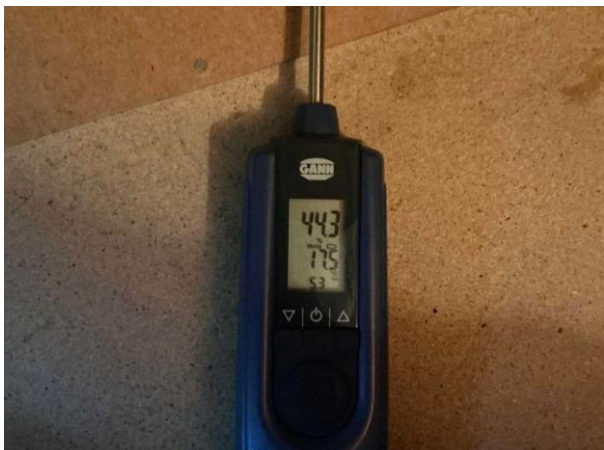
Kontrollplats	Relativ fuktighet	Temperatur	Fuktkvot
Vinden	44.3 %	17.5 °C	0 %
Golv matrum	59.7 %	21 °C	10.7 %
Golv vardagsrum	55.8 %	21 °C	10.1 %

Kommentar Registrerat resultat är under kritiskt värde.
 Fuktindikering utförd utan avvikande resultat

Bild 1: - Utvändigt, Vind, Fuktkontroll utförd under gränsvärde se bilaga 4

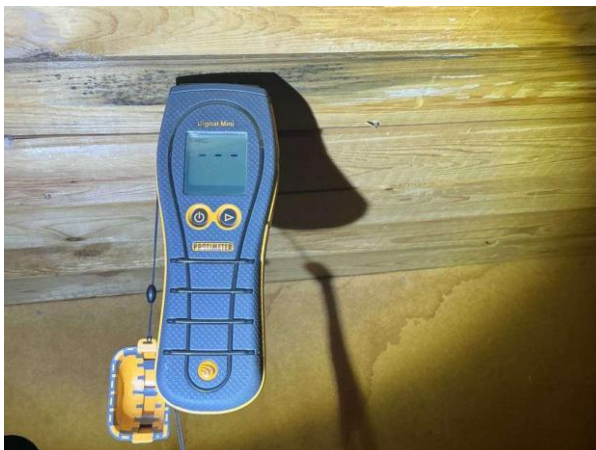
Bild 2: - Utvändigt, Vind, Fuktkontroll utförd under gränsvärde se bilaga 4

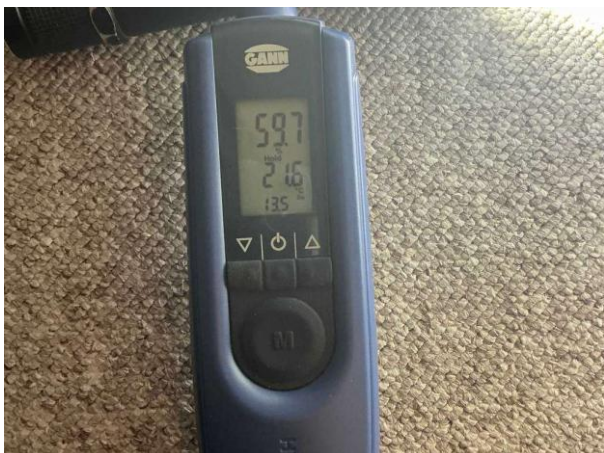
Bild 3: - Invändigt, Entréplan, - Fuktkontroll utförd under gränsvärde se bilaga 4

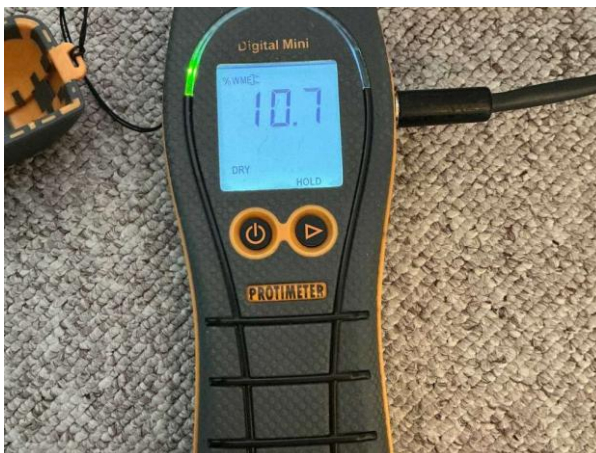
Bild 4: - Invändigt, Entréplan, - Fuktkontroll utförd under gränsvärde se bilaga 4

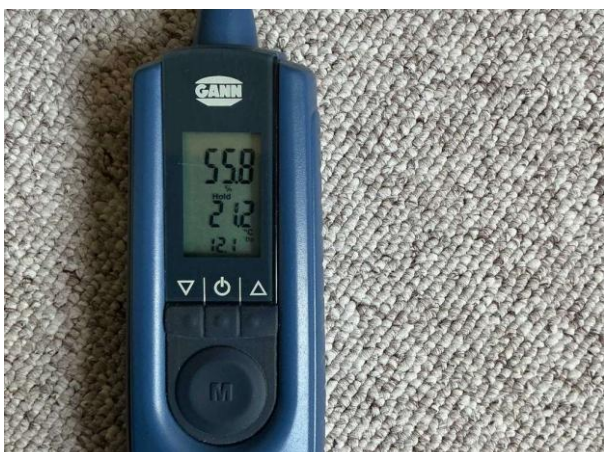
Bild 5: Invändigt, Entréplan, Fuktkontroll utförd under gränsvärde se bilaga 4

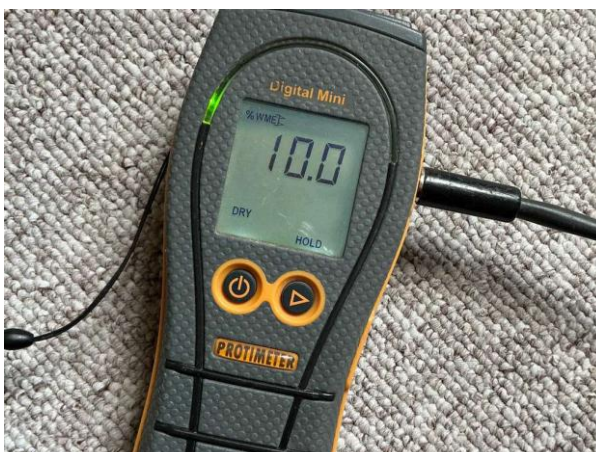
Bild 6: Invändigt, Entréplan, Fuktkontroll utförd under gränsvärde se bilaga 4
