Utlåtande över ÖVERLÅTELSEBESIKTNING

Stockholm Snöbräcken 17
Oxelbärsgränd 44, 165 72 Hässelby

ÖVERLÅTELSEBESIKTNING FÖR SÄLJARE

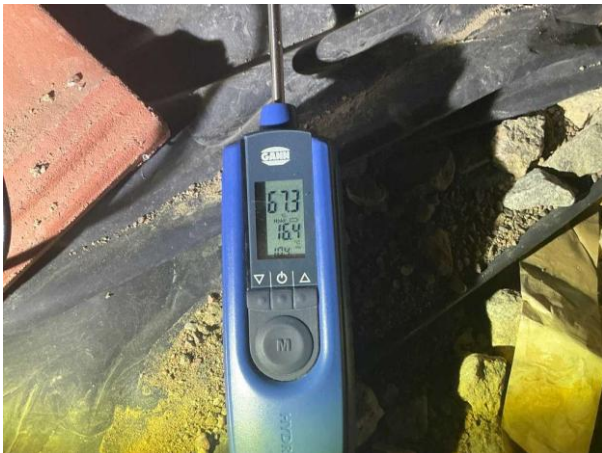
Kontrollplats	Relativ fuktighet	Temperatur	Fuktkvot
Vind	50 %	27 °C	9 %
Krypgrund	67.3 %	16.4 °C	14.7 %

Kommentar Registrerat resultat är under kritiskt värde.
 Fuktindikering utförd i våtrum utan avvikande resultat

Bild 1: - Utvändigt, Grund, Krypgrund Fuktkontroll utförd under gränsvärde se bilaga 4...

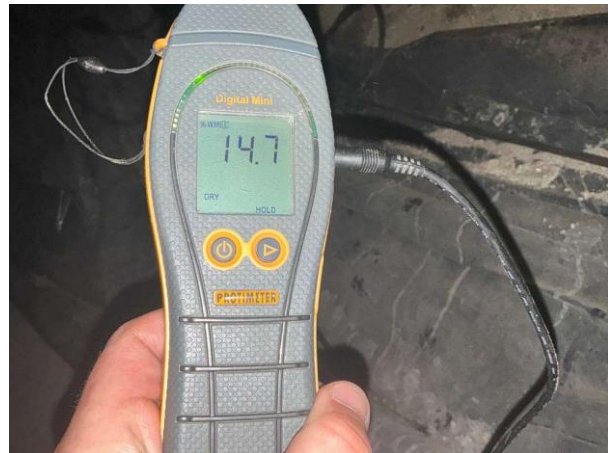
Bild 2: - Utvändigt, Grund, Krypgrund Fuktkontroll utförd under gränsvärde se bilaga 4...

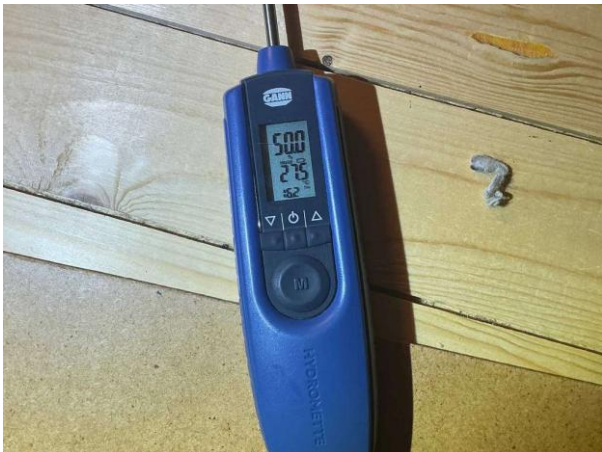
Bild 3: Utvändigt, Vind, Fuktkontroll utförd under gränsvärde se bilaga 4

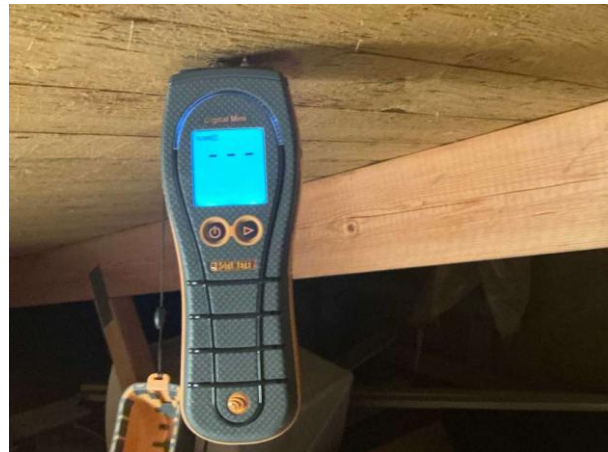
Bild 4: Utvändigt, Vind, Fuktkontroll utförd under gränsvärde se bilaga 4

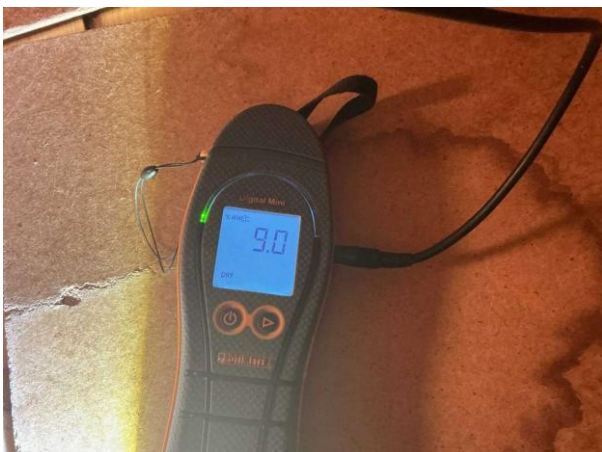
Bild 5: Utvändigt, Vind, Fuktkontroll utförd under gränsvärde se bilaga 4

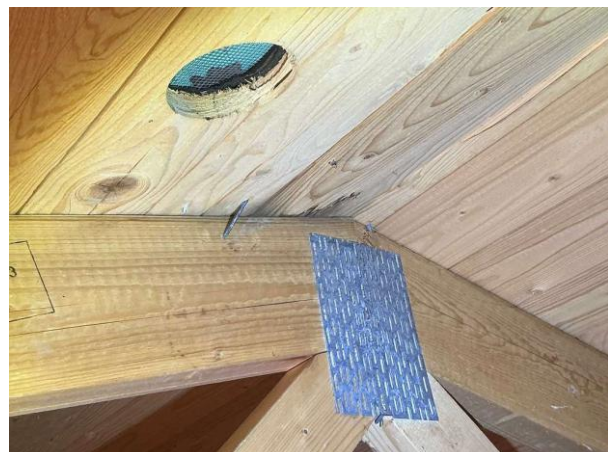
Parallellisolerade /snedtak frånnockvind till takfot/sidovind utgörs av s.k. parallellisolerat tak (innertaket är byggt parallellt med yttertaket) som inte är åtkomligt utan konstruktionsingrepp. Problemet om man vill kontrollera är att det kan vara svårt att erhålla fullgod täthet i upptagna inspektionshål vilket kan medföra att konstruktionen försvagas. Vidare ger lokala provhål endast en stickprovsmässig bedömning. Om taket är felbyggt tex att det saknas luftspalt, diffusionsspärr etc så finns det risk för fukt, mögel och rötskador i takkonstruktionen.

Bild 6: Utvändigt, Vind, Lokalt noteras det missfärgning (mikrobiellpåväxt)

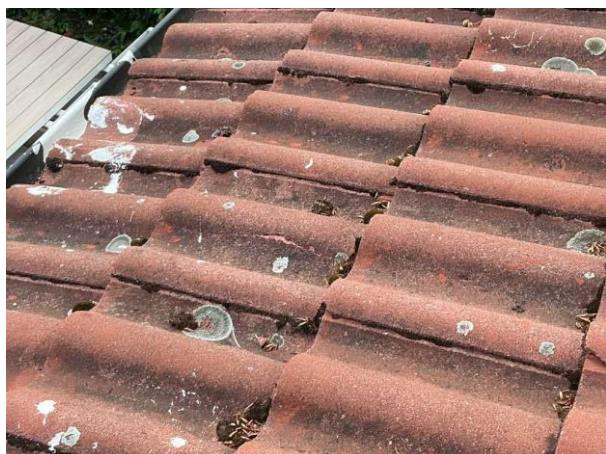
Äldre tak Pga takbeläggnings ålder föreligger risk för läckage genom yttertaket pga normalt åldersslitage.

Bild 7: - Utvändigt, Yttertak, Äldre tak Mossa noteras på takpannorna

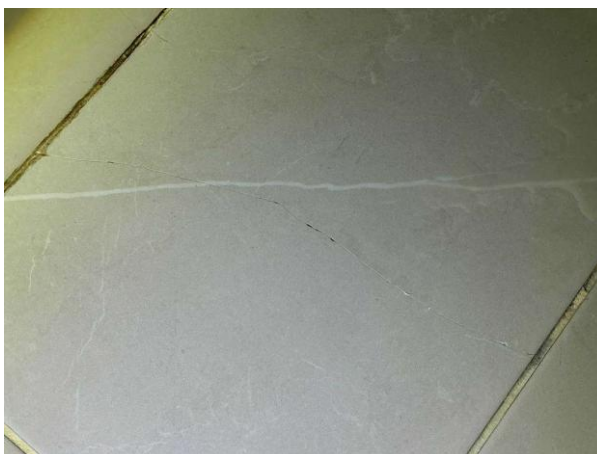
Spruckna kakelplattor och kakelfogar utgör risk för skada. En spricka i en kakelplatta, lika tunn som ett hårstrå, kan indikera att huset rört sig och att tätskiktet bakom har spruckit.

Bild 8: - Invändigt, Överväning, Det noterades spruckna kakelplattor
