## Utlåtande över ÖVERLÅTELSEBESIKTNING

Stockholm Domalde 31  
Cervins väg 18, 16342 Spånga

Fastighetsbeteckning:	Stockholm Domalde 31
Adress:	Cervins väg 18, 16342 Spånga
Kommun:	Stockholm
Fastighetsägare:	Linda Classon och Viktor Classon

Byggnadstyp:	1 1/2 plans friliggande villa med källare
Byggnadsår:	1964
Grundläggning:	Betongplatta
Bjälklag:	Trä
Stomme:	Lättbetong Trä
Fasad:	Tegel Kopparplåt
Fönster:	3-glas fönster med isolerkassett 2-glas fönster med isolerkassett 2 glas kopplade
Yttertak:	Betongpannor
Uppvärmning:	Bergvärme Direktverkande radiatorer på övre plan
Ventilation:	Självdrag
Vatten:	Kommunalt
Avlopp:	Kommunalt

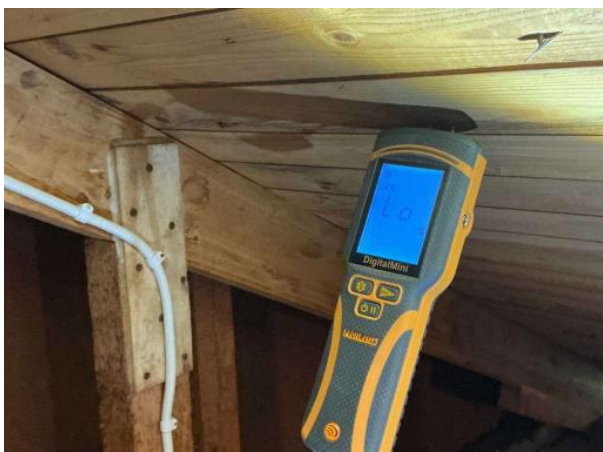
<b>Övervåning</b>	
Trapp	--
Allrum	--
Wc	Frånluft saknas Rör genomföringar i vägg under handfatet är inte tätade
Klädkammare	--
Sovrum 1	--
Sidovind 1	Lokal mikrobiell påväxt på underlagstaket Se riskanalys vind Inga förhöjda fuktvärden noterades
Sidovind 2	Lokal mikrobiell påväxt på underlagstaket Se riskanalys vind Inga förhöjda fuktvärden noterades

*Bild 1: - Invändigt, Övervakning, Lokal mikrobiell påväxt på underlagstaket. Se riskanalys vid inga förhöjda fuktvärden noterades.*

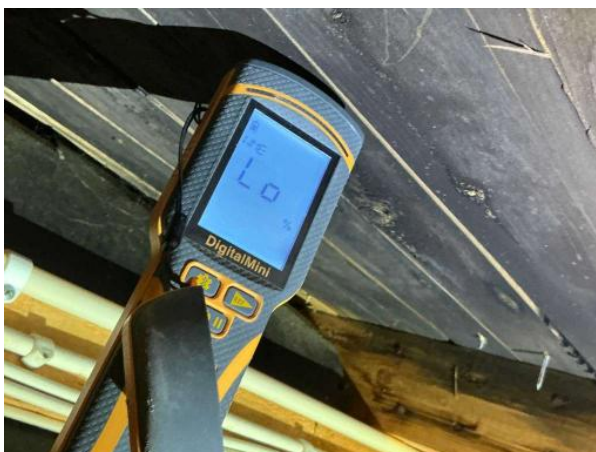
*Bild 2: - Invändigt, Övervakning, Lokal mikrobiell påväxt. Se riskanalys vid inga förhöjda fuktvärden noterades.*
