## Utlåtande över ÖVERLÅTELSEBESIKTNING

Stockholm Smörblomman 64  
Brändövägen 35, 16572 Hässelby

Fastighetsbeteckning: Stockholm Smörblomman 64  
Adress: Brändövägen 35, 16572 Hässelby  
Kommun: Stockholm  
Fastighetsägare: Stefan Davidsson

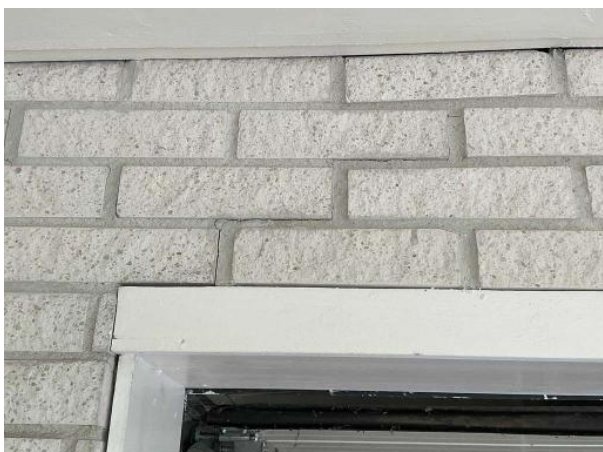
Bild 1: Utvändigt, fasad, spricka ovan garageporten

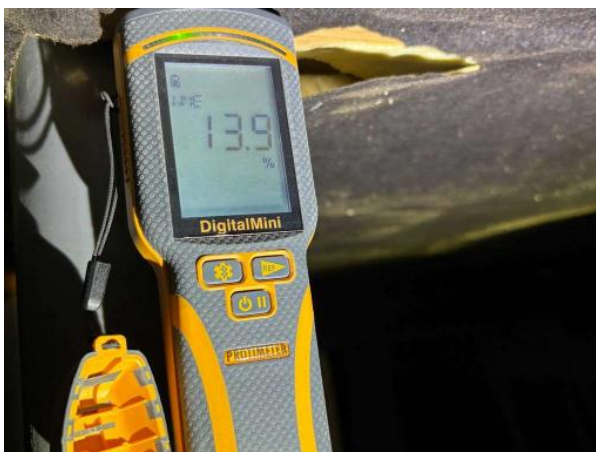
Bild 2: Utvändigt, Grund, Krypgrundsavfuktare är installerat, när en avfuktare är installerad anses grunden som fuktsäkrad

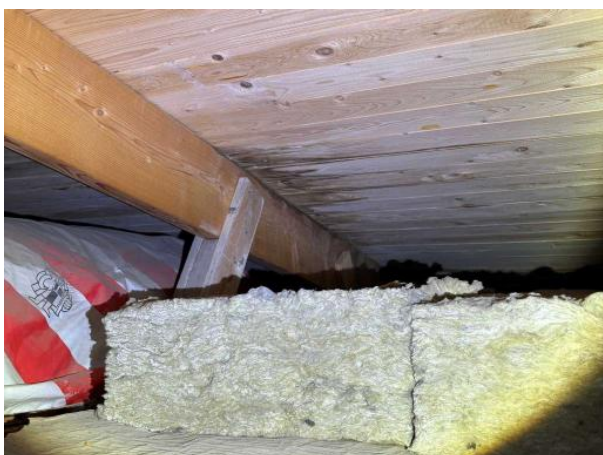
Det finns inget spår av tidigare takläckage ovan huset. Men en fuktros finns ovan garaget, den är oförändrad sedan förvärvet.

Bild 3: - Utvändigt, Vind, Spår av läckage noterades ovan garaget

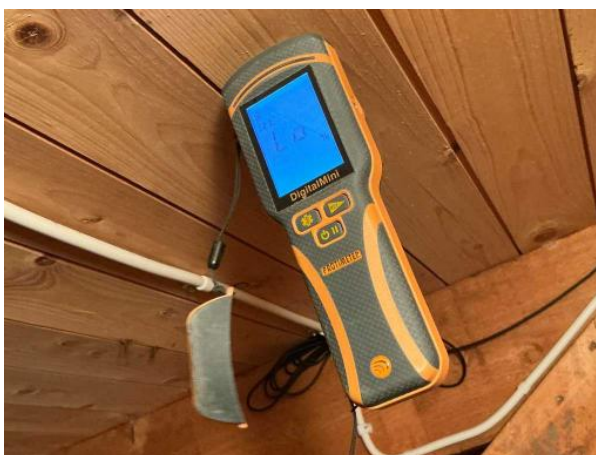
Bild 4: - Utvändigt, Vind, Fuktläckor noterades på golvet på vinden (torrt vid besiktningstillfället) Spår av läckage noter...

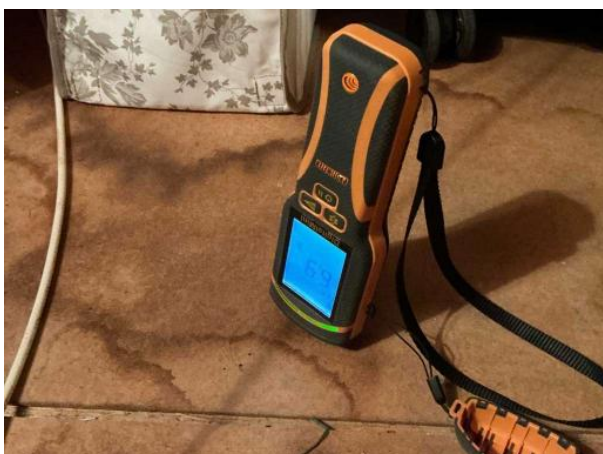
Bild 5: - Utvändigt, Vind, Fuktläckor noterades på golvet på vinden (torrt vid besiktningstillfället) Spår av läckage noter...
