## Utlåtande över ÖVERLÅTELSEBESIKTNING

Stockholm Glada änkan 3  
Basgränd 26, 162 47 Vällingby

## ÖVERLÅTELSEBESIKTNING FÖR SÄLJARE

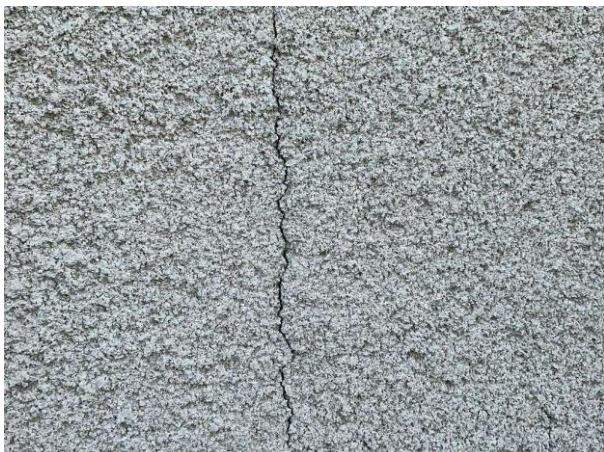
| <b>Fasad</b> | Sprickor samt bomljud noterades i putsen |

*Bild 1: Utvändigt, Fasad, Sprickor samt bomljud noterades i putsen*

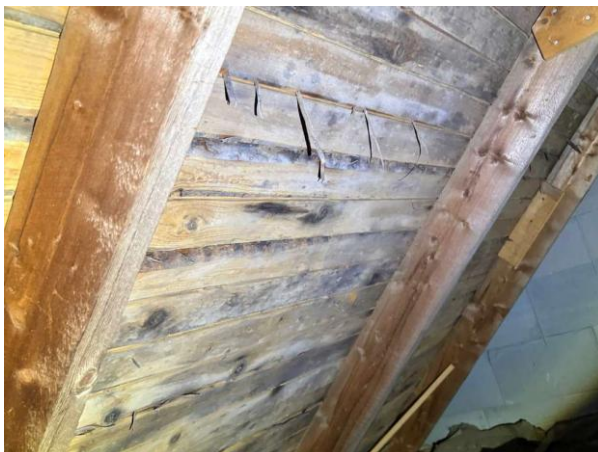
| <b>Vind</b> | Huset är självdragsventilerat<br>Parallellisolerade /snedtak (delvis saknas vindsutrymme, utgår ur besiktningen)<br>Lokal mikrobiell påväxt noterades på underlagstaket<br>Spår av tidigare läckage finns (torrt vid besiktningstillfället)<br>Se riskanalys |

I självdragsventilerade hus föreligger risk för fuktskador på vindar och takkonstruktioner. Det är vanligt att mögel-/röta, mikrobiella skador och lukt orsakade av kondensbildningar och hög luftfuktighet förekommer på vindar/takkonstruktioner och då främst i ett självdragsventilerat hus som detta. Anledningen är just att huset är självdragsventilerat och att bjälklaget inte är tätt. En orsak till fuktproblemen är att varm fuktig luft från bostaden läcker upp till vindsutrymmet under vintern vilket ökar luftfuktigheten i utrymmet och kondens kan bildas på det kalla underlagstaket. Om det har fått eller får fortgå under en längre tid (årligen återkommer) är risken stor för fuktskador (mögel och röta) i takkonstruktionen.

*Bild 2: - Utvändigt, Vind, Mikrobiell påväxt på underlagstaket*

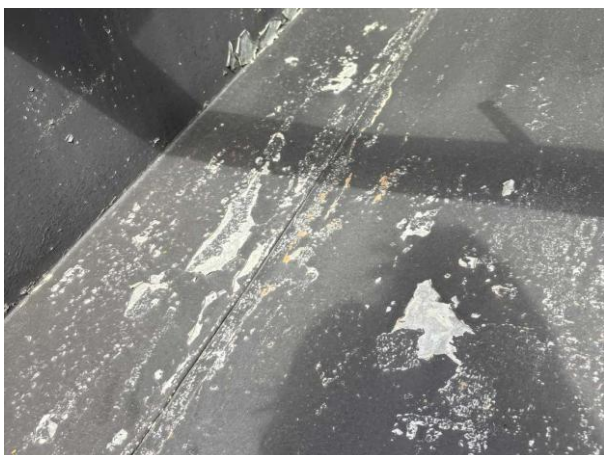
*Bild 3: - Utvändigt, Yttertak, Färgsläpp finns på takplåtar Taket är besiktat i anslutning till taksäkerhet*

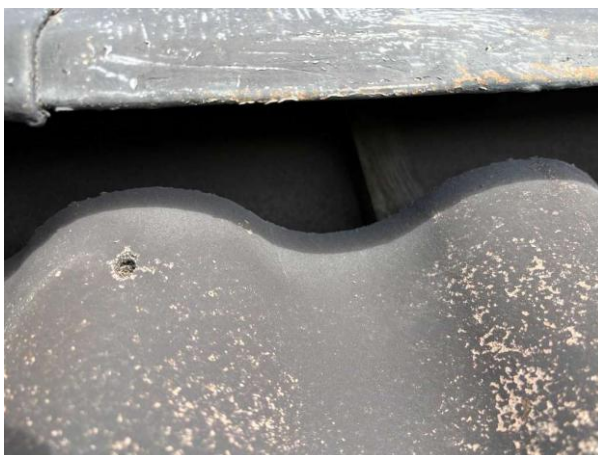
*Bild 4: - Utvändigt, Yttertak, Det är stort avstånd mellan plåt på kupan och betongpannor*

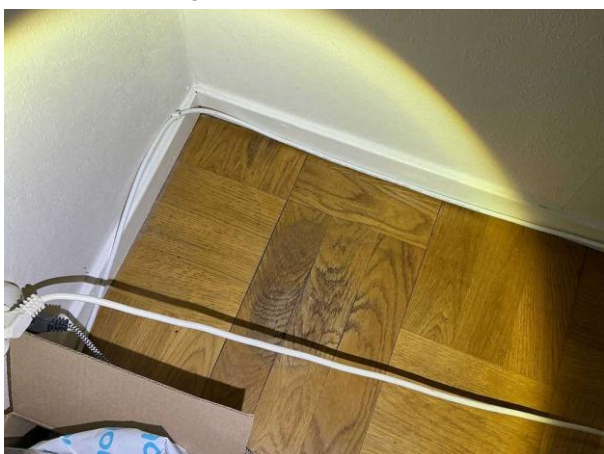
| Vardagsrum | Skada noterades i golvet |

*Bild 5: Invändigt, Entréplan, Skada noterades i golvet*
