## Utlåtande över ÖVERLÅTELSEBESIKTNING

Stockholm Svägerskan 17  
Inspektorsbacken 46, 16271 Vällingby

Fastighetsbeteckning: Stockholm Svägerskan 17  
Adress: Inspektorsbacken 46, 16271 Vällingby  
Kommun: Stockholm  
Fastighetsägare: Freddie Blumenthal

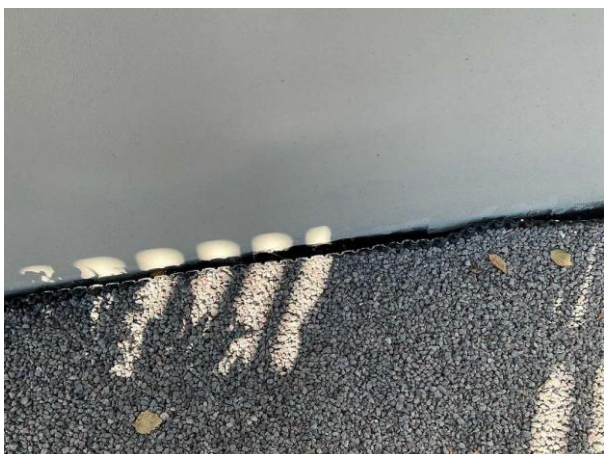
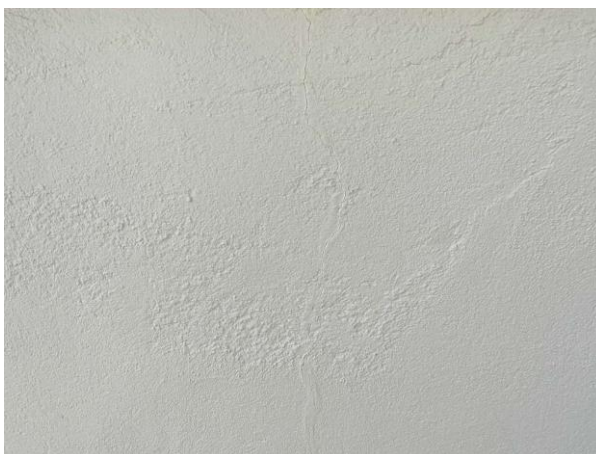
| <b>Grundmur/Hussockel</b> | Topplisten saknas till dräneringen<br>Spricka noterades i grundmuren |

*Bild 1: - Utvändigt, Grundmur/Hussockel, Topplisten saknas till dräneringen Spricka noterades i grundmuren*

*Bild 2: - Utvändigt, Grundmur/Hussockel, Topplisten saknas till dräneringen Spricka noterades i grundmuren*

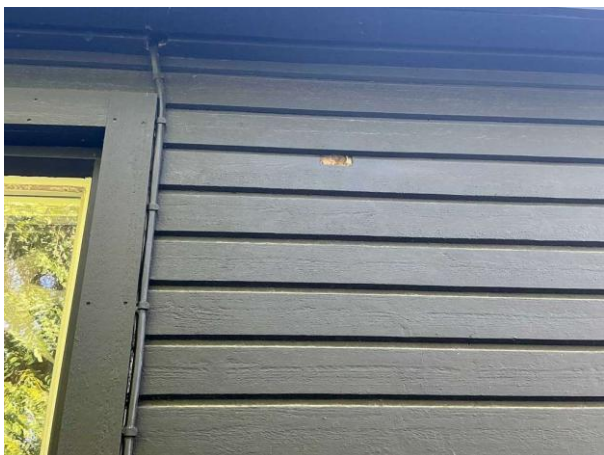
| <b>Fasad</b> | Hål i fasaden (från en gammal luft luftvärmepump) |

*Bild 3: Utvändigt, Fasad, Hål i fasaden (från en gammal luft luftvärmepump)*

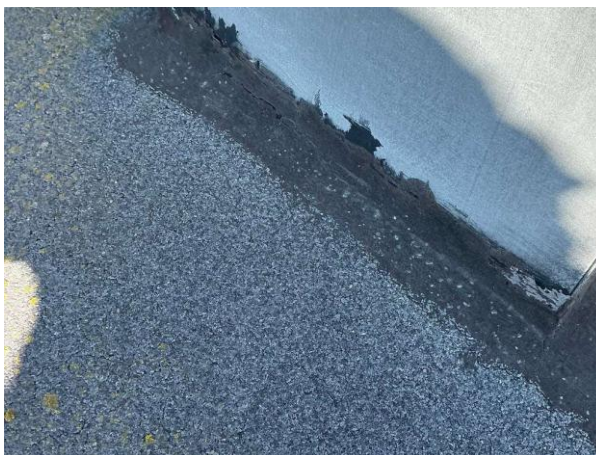
| <b>Yttertak</b> | Äldre tak<br>Uppvik av papp saknas mot genomföringar samt gummistos<br>Ytsprickor noterades på takpappen<br>Se riskanalys |

Äldre tak Pga takbeläggningens ålder föreligger risk för läckage genom yttertaget pga normalt åldersslitage.

*Bild 4: - Utvändigt, Yttertak, Äldre tak Uppvik av papp saknas mot genomföringar samt gummistos Ytsprickor noterades på takpapp...*

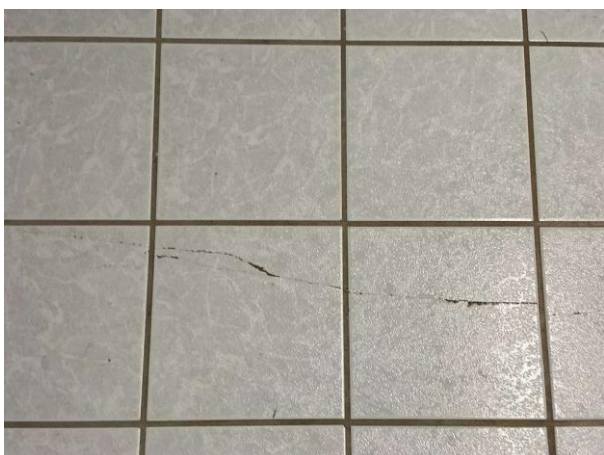
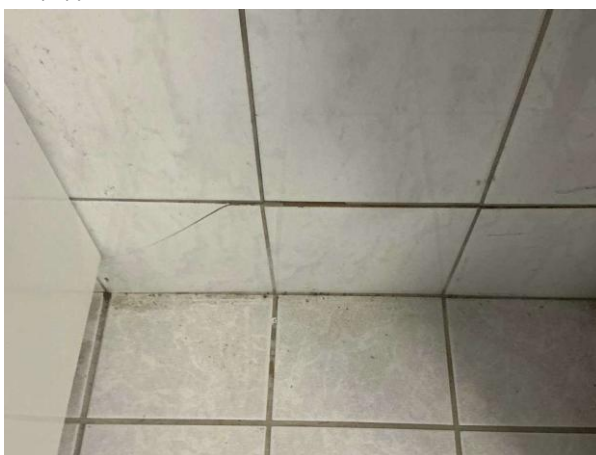
| Tvättstuga | Sprickor i klinkerplattor<br>Kakelplattor har släppt på vägg<br>Golvbrunnen är väggnära monterad<br>Brunnsdukens anslutning mot golvbrunnen samt klämringen är dold av sättbruk<br>Golvvärmeslingorna som går genom väggen är inte tätade i vägg<br>Tätskikt under klinker är inte besiktningsbart<br>Se riskanalys |

Golvbrunnen är placerad nära vägg i tvättstugan. Det är mindre allvarligt fel om brunnen är placerad för nära vägg (ska vara minst 200 mm). Det är ingen direkt skada, men höjer risken för vattenskada.

*Bild 5: - Invändigt, Souterrängplan, Sprickor i klinkerplattor Kakelplattor har släppt på vägg Golvbrunnen är väggnära monterad Brunns...*

*Bild 6: - Invändigt, Souterrängplan, Sprickor i klinkerplattor Kakelplattor har släppt på vägg Golvbrunnen är väggnära monterad Brunns...*

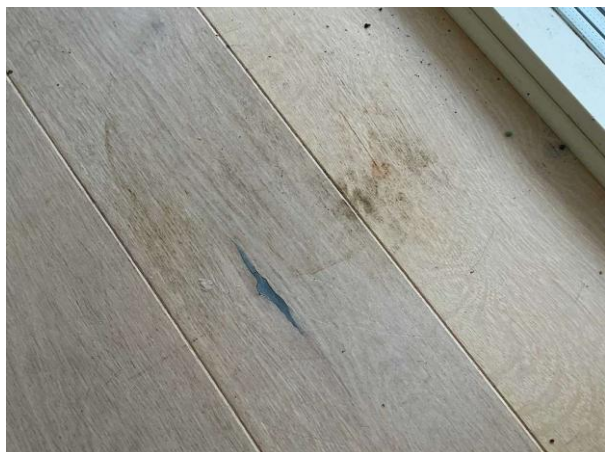
| Allrum | Fläck på golvet |

*Bild 7: Invändigt, Övre plan, Fläck på golvet*
