Fastighetsbeteckning
Skokloster 9:21
Adress
Nunnavägen 6
74696 Skokloster

**Besiktningssuppgifter**

Uppdragsnummer C17674
Besiktningsdatum 2026-02-06
Besiktningss företag OBM Fuktteknik AB
Besiktningss förrättare Benny Solin
Närvarande Dbo-delägare
Giltig till och med 2027-02-06

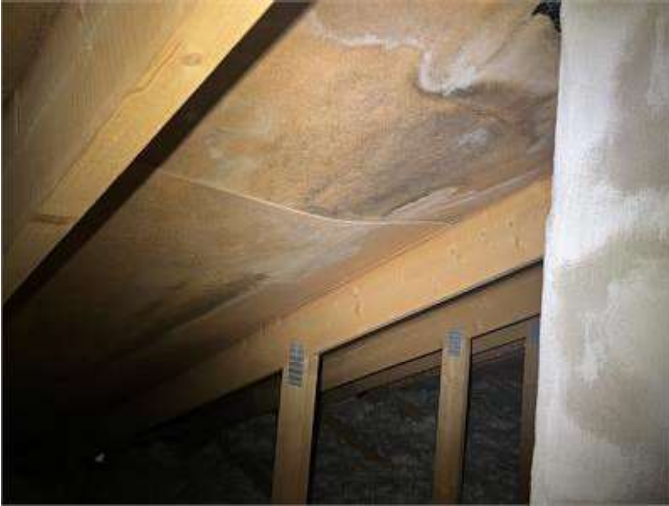
Besiktningresultat					
Bedömnings skala: 1 = Utan anmärkning, 2 = Påpekande, 3 = Bör åtgärdas, 4 = Ej besiktningbart					
Byggnadsdel	1	2	3	4	Anmärkning
Vind		X			- Fuktbläckor förekommer på underlagstak av board, vilket är relativt normalt för konstruktionstypen. Takets insida bör regelbundet kontrolleras. Vid besiktningen uppmättes inga förhöjda fuktvärden. - Vinden besiktades från landgång över isolering.
Invändigt		X			Klinkers förekommer på träbjälklag på några platser, vilket medför risk för sprickbildning, lokala sprickor förekommer.
Entréhall	X				
Kök		X			- Fuktskydd saknas under diskbänkens vatteninstallationer samt under kyl/frys. - Provisorisk lösning med droppskydd under vattenkoppling. - Avloppsslangen till diskmaskin är ej klamrad i vägg/skåp.
Sovrum 1	X				
Wc	X				
Tvättstuga		X			Utrymmet har äldre standard och den tekniska livslängden är passerad, kommande renoveringsbehov.
Klädkammare	X

Bilden visar del av vinden med lokala fuktfläckar på underlagstak av masonit.

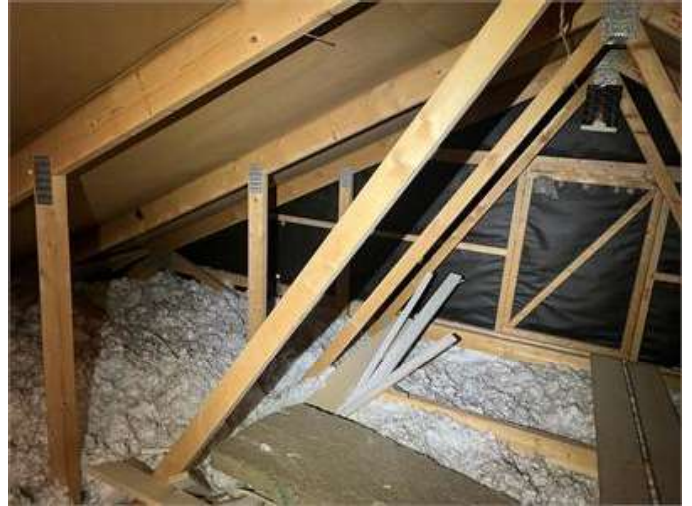
Bild visar övrig del av vinden.

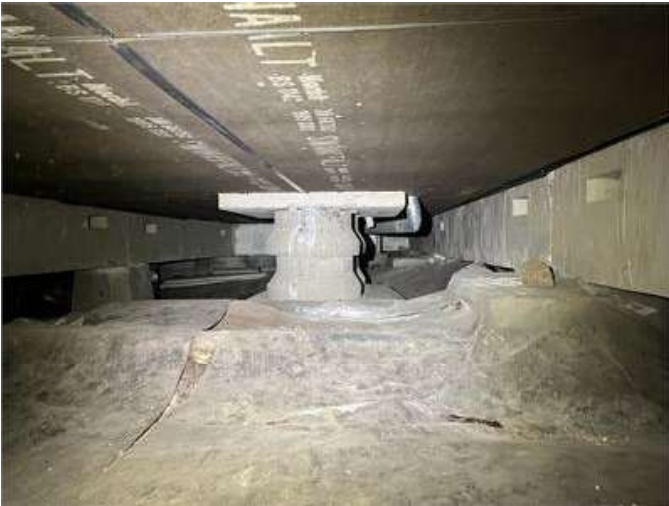
Mindre mängd synlig mikrobiell påväxt noterades på blindbottensskivor. Detta bör hållas under uppsikt för eventuella förändringar över tid.

Bilden visar del av grunden.

Markytan i grunden kan kompletteras med bättre täckning av åldersbeständig plastfolie.

För att säkert fastställa grundens funktion och golvbjälklagets kondition krävs alltid en fortsatt teknisk undersökning. Se även protokollets näst sista sida Pos. 10.

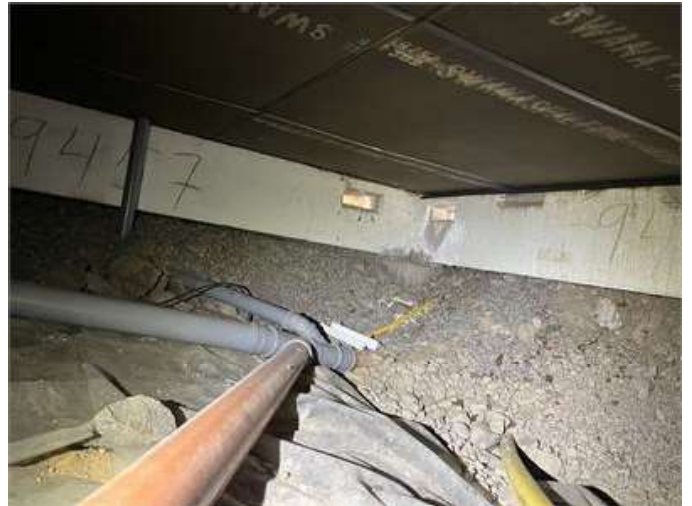
Bilden visar del av grunden.
