Brunna 4:685

Sidenvägen 22

Uppdragsnummer	C18131
Besiktningdatum	2026-04-14
Besiktningföretag	OBM Fuktteknik AB
Besiktningförrättare	Benny Solin
Närvarande	Säljare
Giltig till och med	2027-04-14

Bilder och beskrivningar

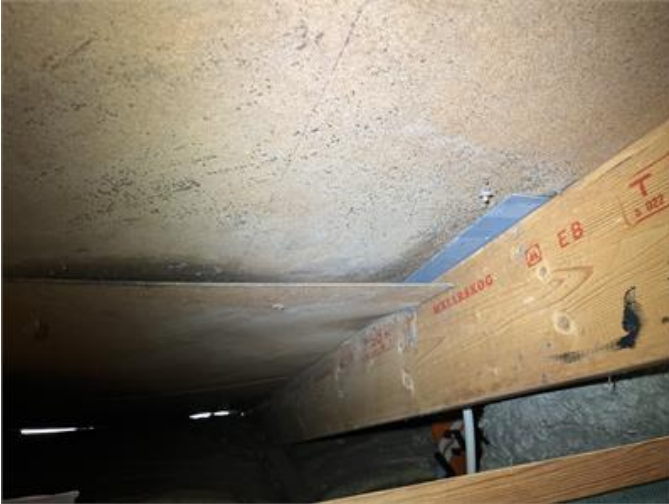
Bilden visar del av vinden.

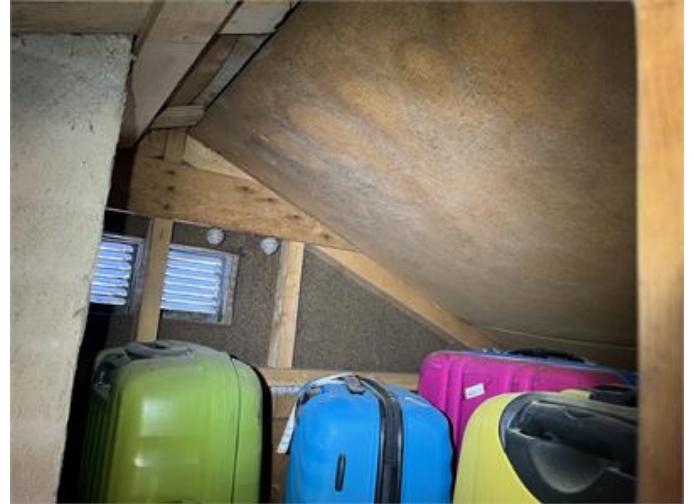
Bilden visar del av vinden.

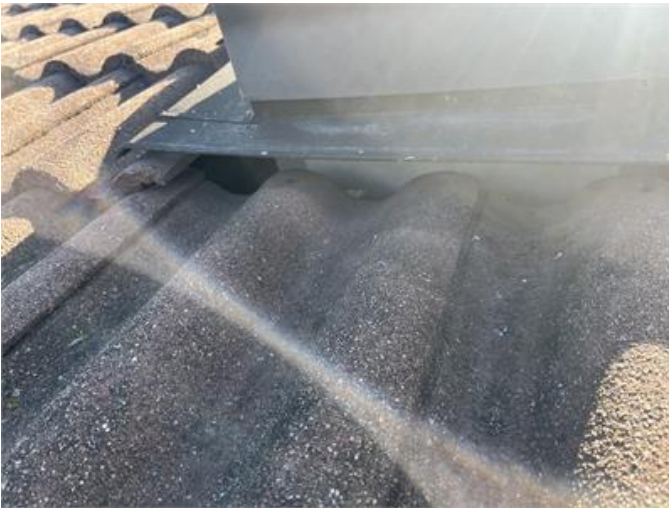
Tätning bör förbättras mellan plåtbeslag och takpannor.
