## Överlåtelsebesiktning

Stäket 74:17

2025/04/06

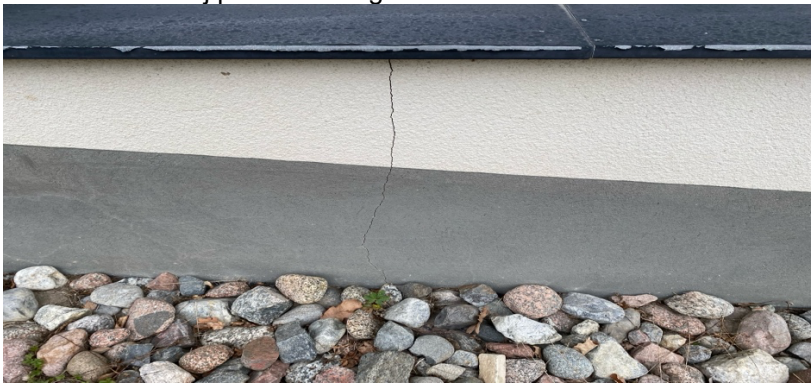
| Grundmur/<br>Hussockel: | <p>Sprickor noteras på sockeln.<br/>Dessa bedöms ej påverka fastigheten.</p> |

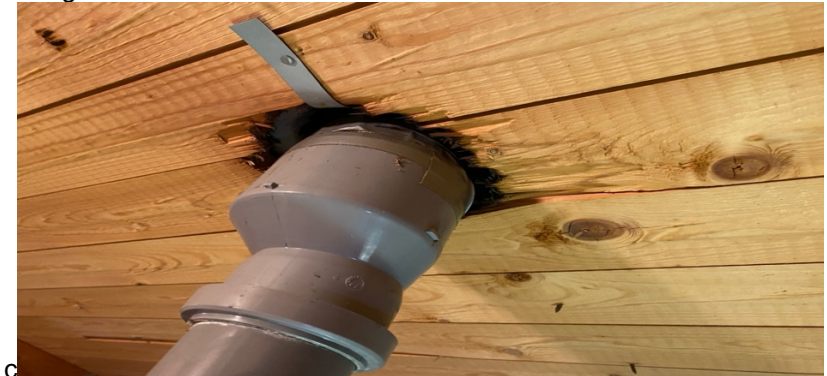
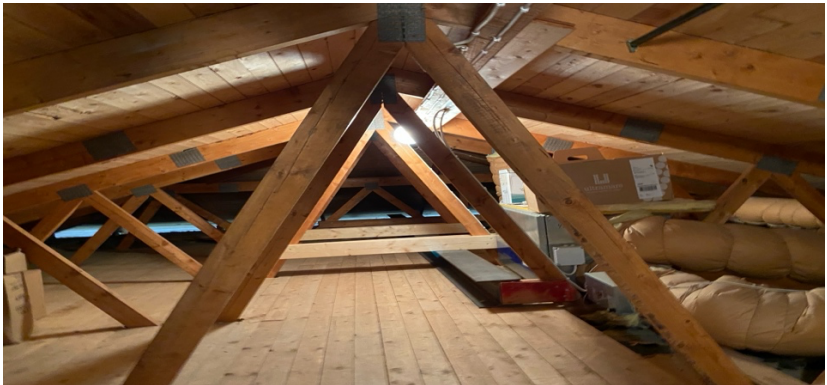
På vinden noteras mindre missfärgning runt en genomföring.  
I övrigt ser vinden bra ut.
