## Överlåtelsebesiktning

Björkliden 50:1

2025/06/13

| Adress: | Blomstervägen 9 |

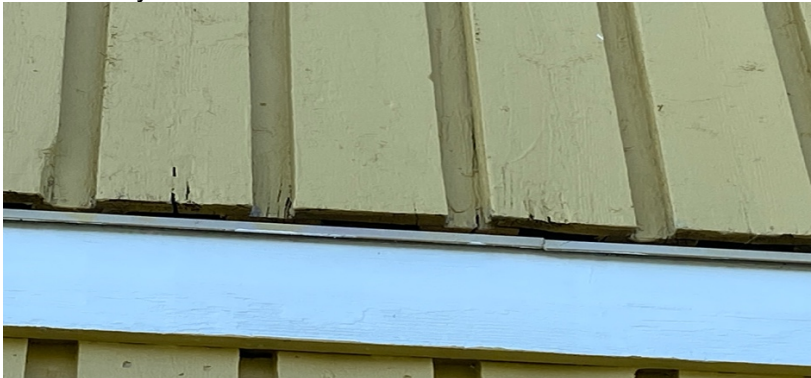
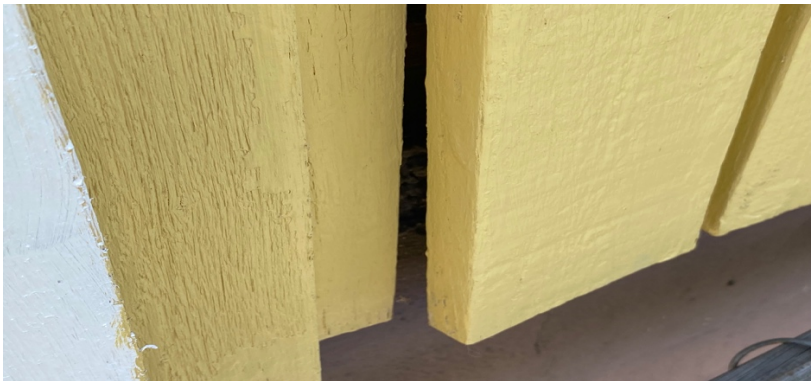
| Fasad: | <p>Fasaden har målning och underhåll.<br/>Mindre rötskador finns och glipa mellan panelen noteras.<br/>Se riskanalys.</p> |

- Fasadpanel och utvändiga träkonstruktioner, så som fönster, dörrar och vindskivor med färgsläpp/torksprickor, rötskador och otätheter är en risk ur fuktsynpunkt. Risk finns för med tiden ökande skador som kan leda till fuktrelaterade skador på dessa och på bakomliggande konstruktioner.

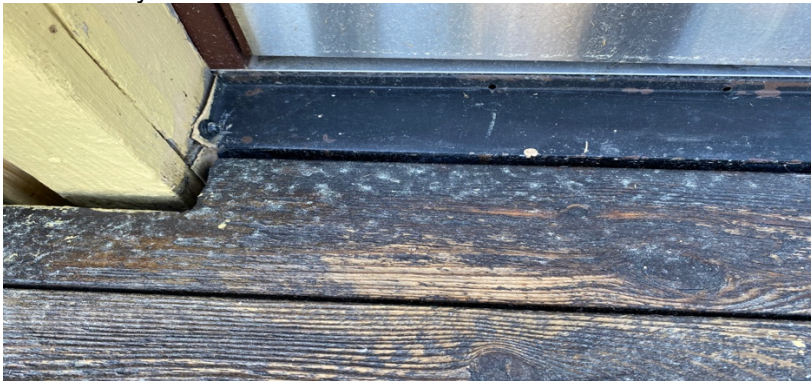
| Fönster/Dörrar: | <p>Fönsterbleck finns ej på källarfönster.<br/>Flertalet fönster och dörr har målning och underhållsbehov.<br/>Tröskelplåtar är otäta in mot fasaden.<br/>Se riskanalys.</p> |

- När det saknas fönsterbleck och det förekommer brister i utförandet på tröskelplåtar så finns det en ökad risk för fuktrelaterade skador på fönster och på kringliggande konstruktioner på grund av fuktinträngning vid viss väderlek.

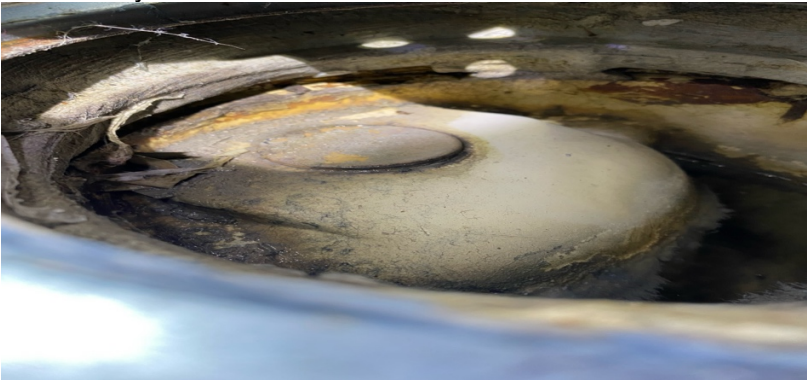
| Tvättstuga/<br>groventré: | <p>Golvbrunnen är ej bytt vid renoveringen och klämringen är ej helt nedtryckt mot brunnen.<br/>Brunnen ligger nära väggen.<br/>Rör genomföringar finns i golvet.<br/>Se riskanalys.</p> |

- Då flertalet brister har noterats i samtliga våtrum i fastigheten, som bland annat klämringar som inte är nedtryckta/ lös, rörgenomföringar som finns i golv, inspektionsluckor i våtzon, tätskikt som släppt i golvbrunn, vilket kan leda till läckage och fuktinträngning in i bakomvarande och underliggande konstruktioner, vilket kan leda till fuktrelaterade skador på dessa konstruktioner.
- Avsaknaden av fuktskydd i diskbänkskåpet är en risk på grund av fukt, risk finns att ett eventuellt läckage inte upptäcks i tid, vilket kan orsaka vatten/ fuktrelaterade skador på kringliggande konstruktioner.
- Påbyggda/utreglade grundmursväggar under mark är en risk på grund av fukt, risk finns för att naturlig markfukt tränger in i konstruktionen och det kan i sin tur ge upphov till fuktrelaterade skador på eventuella organiska konstruktioner så som träreglar och kartong på gipsskivor m.m.

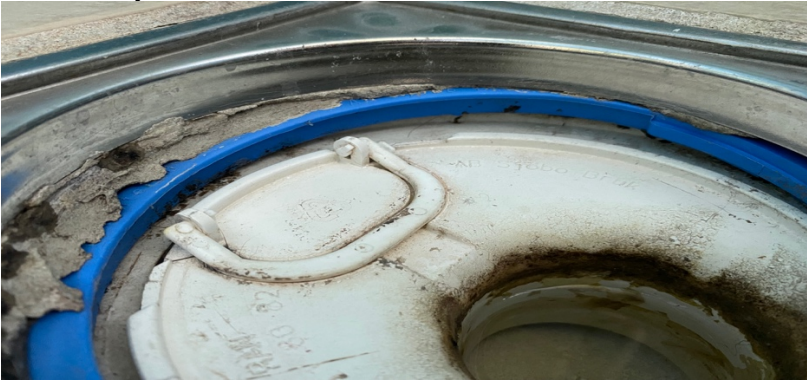
| Dusch/wc: | <p>Klämringen är ej helt nedtryckt mot brunnen.<br/>Brunnen ligger nära väggen.<br/>Rör genomföringar finns i golvet.<br/>Bomljud noteras på klinkergolvet.<br/>Golvfallet utanför duschen är bristfällig utfört.<br/>Se riskanalys.</p> |

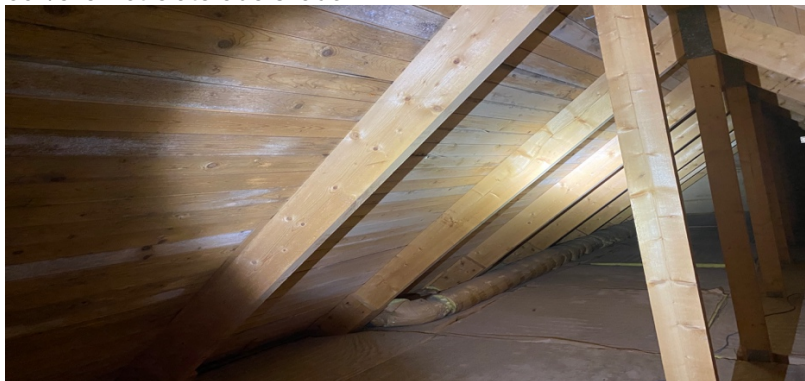
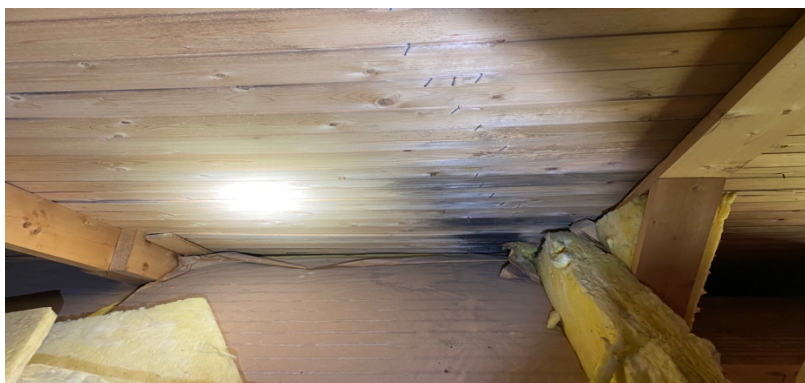
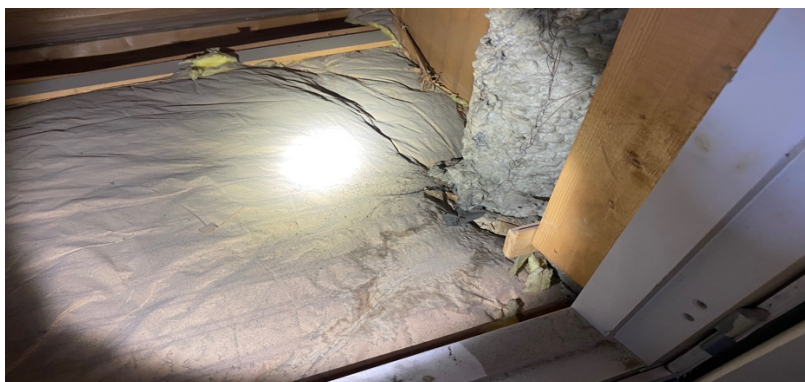
Pånockvinden noteras missfärgningar på underlagstaket och på pappen på isoleringen.

Delvis ligger isoleringen tätt ut mot luftspalten för takfoten.

På sidovinden i sovrum 3 noteras mindre missfärgning på isoleringen och på underlagstaket lokalt.

Detta bedöms som torrt i dagsläget.

Då mindre missfärgningar (mikrobiell påväxt) förekommer på takpanelen finns risk för att missfärgningarna kan komma att öka. Vinden bör ses över kontinuerligt så att man kan hålla uppsikt över eventuella framtida förändringar. Igensatt takfotsventilation/dålig ventilation på vindar kan leda till att fuktig luft som stiger upp ifrån boendemiljön ej ventileras bort, luften stannar då på vinden och kan då via kondens orsaka fukt, mögel och/eller rötrelaterade skador.
