## Överlåtelsebesiktning

Skälby 3:220

2025/12/02

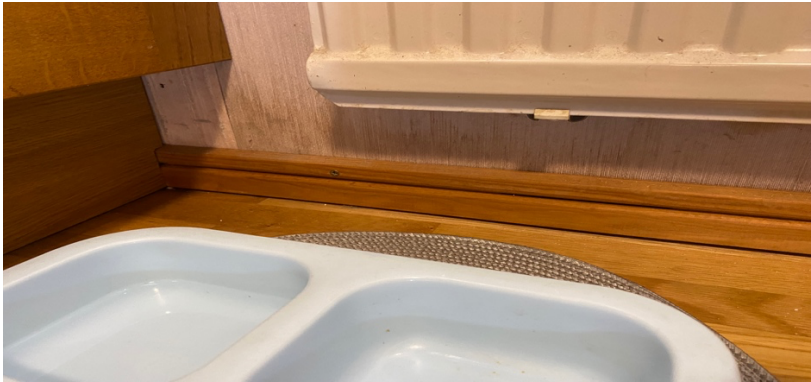
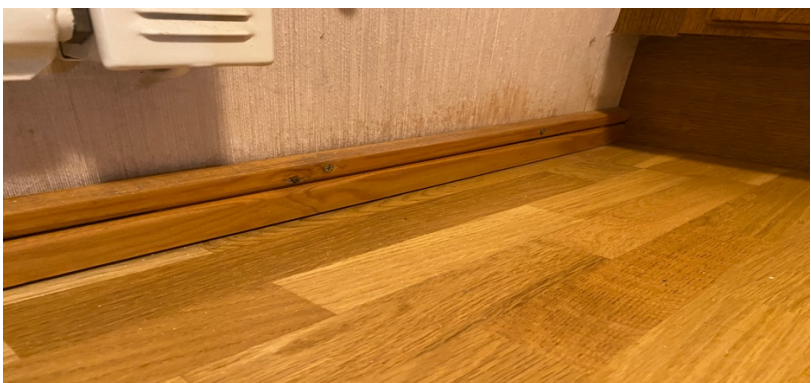
Bo del i gamla garaget med egen ingång:	<p>Dusch och wc utrymmet har äldre ytskikt och otäta väggskarvar. Utrymmena har en uppreglad golvkonstruktion på betongplattan. Se riskanalys. Många saker finns i rummen.</p>
Entréhall:	-----
Hall:	-----
Matplats/ kök/ vardagsrum:	<p>Fuktskydd finns ej i botten av disbänkskåpet. Se riskanalys.</p> <p>Missfärgningar noteras på tapeten i köksdelen. Detta bedöms som äldre och torrt.</p>

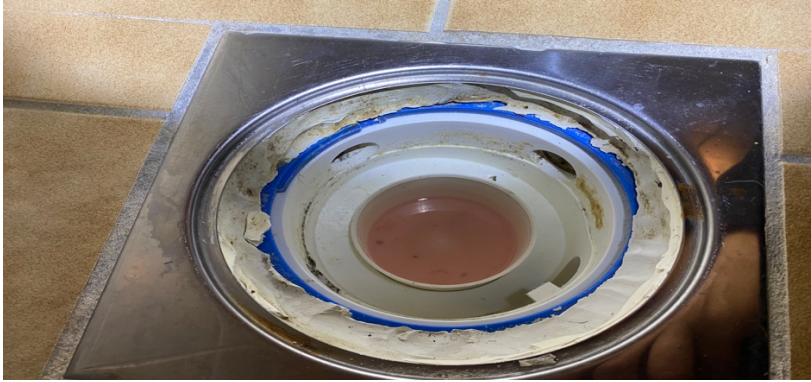
Allrum:	-----
Duschrum:	<p>Utrymmet är av äldre standard och har äldre yt/tätskikt. Inga synliga tätskikt noteras i golvbrunnen då det är fullt med silikon emot klämringen och klinkerramen. Bomljud noteras på klinker golvet. Se riskanalys.</p>

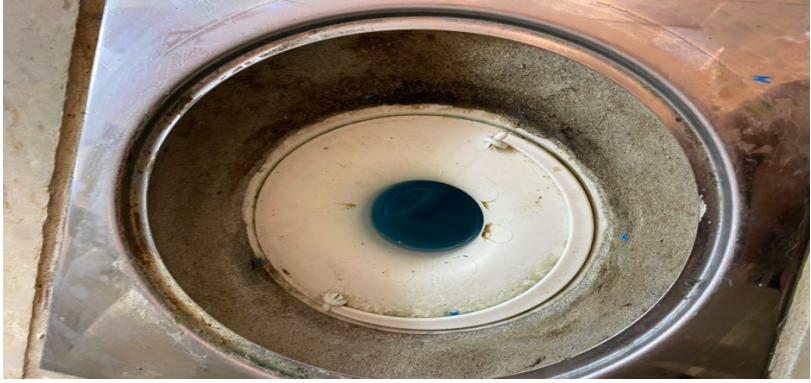
Förråd:	-----
Badrum:	<p>Utrymmet är av äldre standard och har äldre yt/tätskikt. Inga synliga tätskikt noteras i golvbrunnen då det är fullt med fix emot klämringen och klinkerramen. Rörkopplingar noteras in i mot väggen och otät inspektionslucka finns bakom badkaret i väggen. Se riskanalys.</p>
