## Överlåtelsebesiktning

Skälby 3:1369

2026/06/11

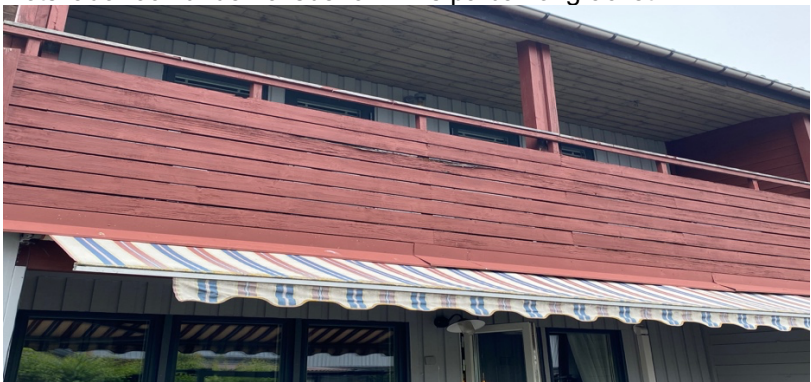
| Balkong: | Rötskador och underhållsbehov finns på balkongräcket.<br> |

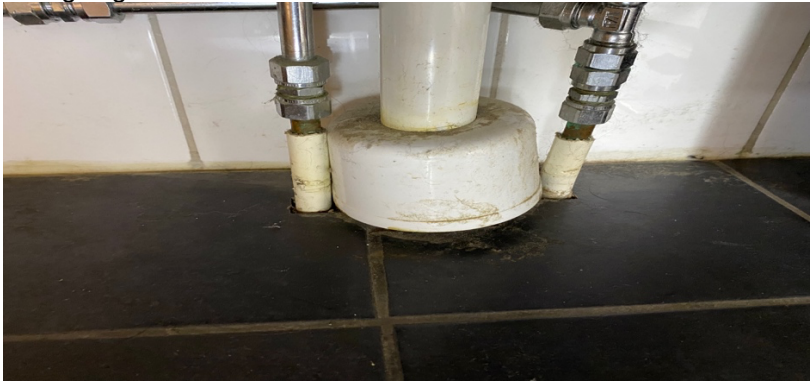
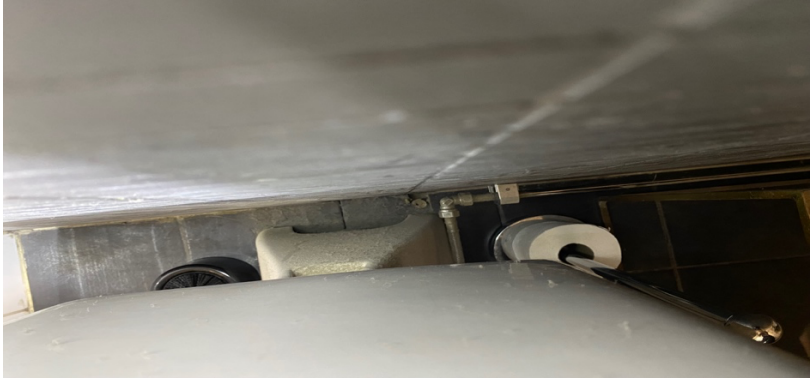
| Wc: | <p>Rör genomföringar för tappvatten noteras i golvet.<br/>I övrigt inget att notera.</p> |

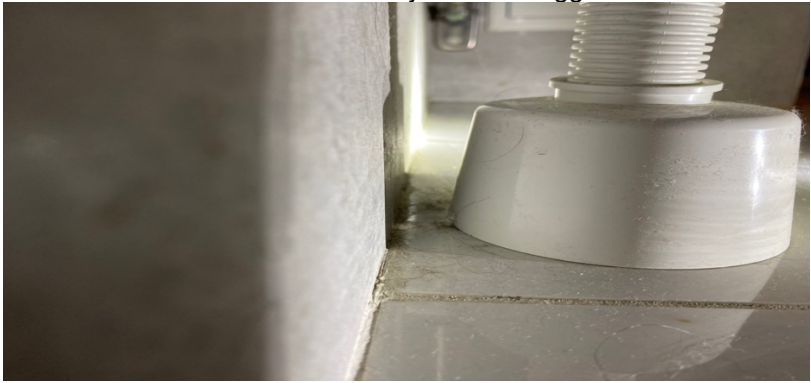
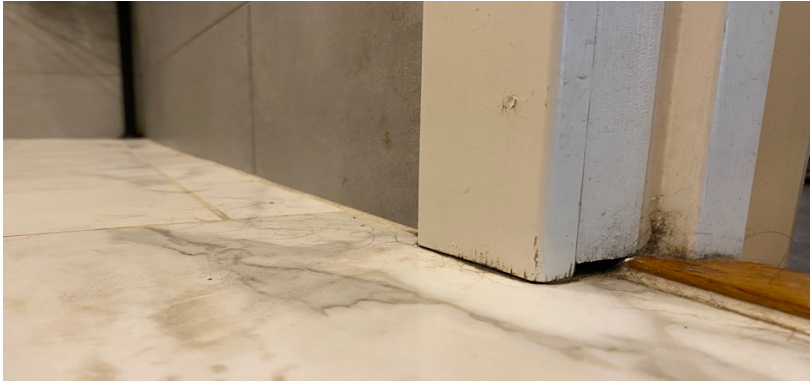
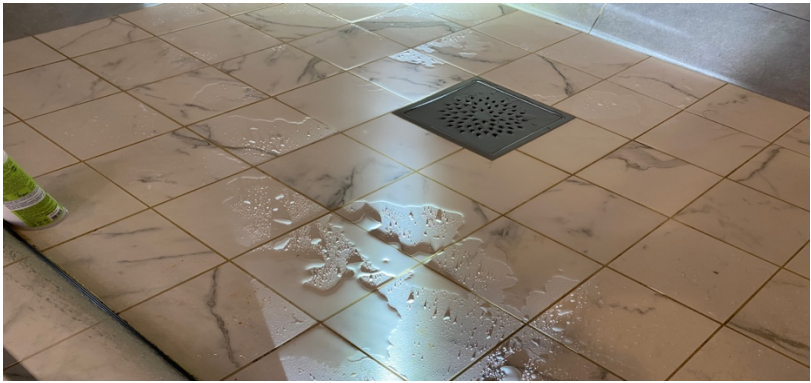
| Dusch/wc: | <p>Avloppsroret i golvet till handfatet ligger nära väggen.<br/> Tätskikt finns ej i botten på rörslitsen.<br/> Golvfallet är i duschen är bristfälligt utfört (vatten blir stående kvar på golvet).<br/> Se riskanalys.<br/> Fodren till dörrkarmen noteras ligga mot klinkergolvet.<br/> Täckbrickor för vattenrören sitter ej fast mot väggen.</p> |

- När golvbrunn och avloppsrör är placerade för nära vägg riskerar man att tätskiktet inte kan anslutas korrekt. Det ger en ökad risk för att få fuktrelaterade skador på golv/vägg och på kringliggande konstruktioner. När klämringen inte är helt nedtryckt mot golvbrunnen innebär en ökad risk för att vatten kan tränga in under tätskiktet i anslutning till golvbrunnen.

- När golvfallet i ett våtrum är bristfälligt utfört så ökar fuktbelastningen lokalt på det underliggande tätskiktet vilket medför att risken ökar för att med tiden få fuktrelaterade skador på underliggande konstruktioner

- Avsaknaden av en vattentät botten med skvallerrör i en rörlits är en risk på grund av fukt, risk finns att ett eventuellt läckage inte upptäcks i tid, vilket kan orsaka vatten/ fuktrelaterade skador på kringliggande konstruktioner.

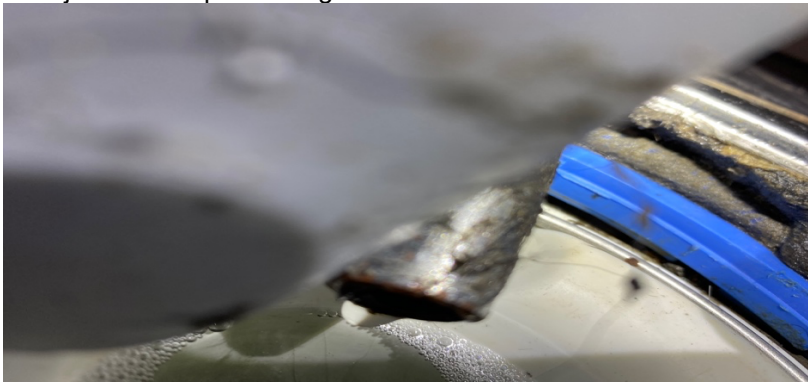
| Tvättstuga: | <p>Klämringen ligger inte helt nedtryckt mot golvbrunnen.<br/>Se riskanalys.<br/>Bomljud noteras på klinkergolvet.</p> |

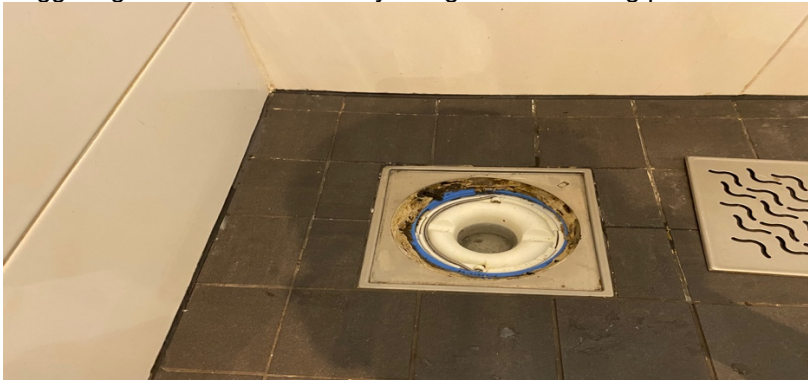
| Badrum: | <p>Golvbrunnen i duschdelen ligger nära väggen.<br/>Se riskanalys.<br/>Bomljud noteras på klinkergolvet.<br/>Vägguttaget bredvid badkaret syns ingen IP klassning på.</p> |

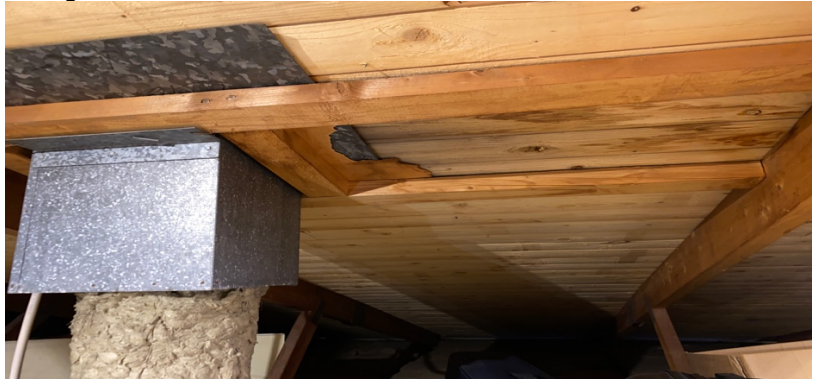
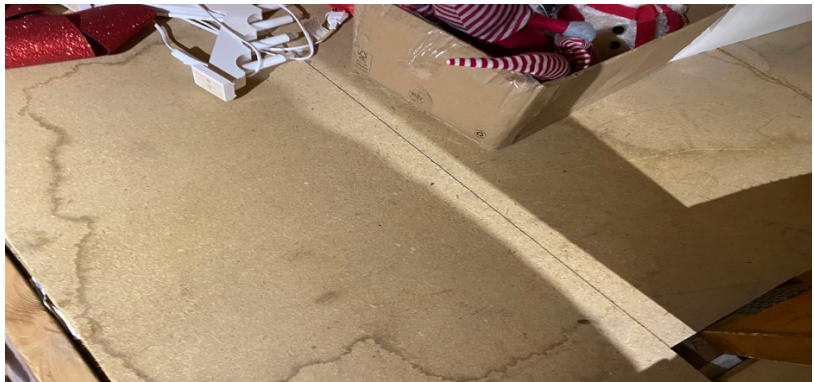
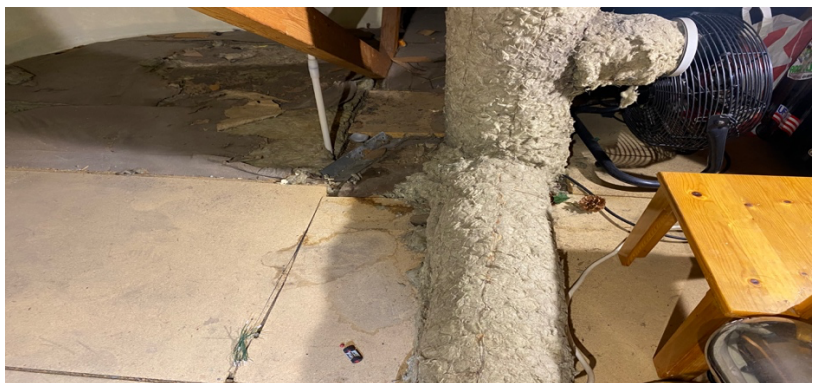
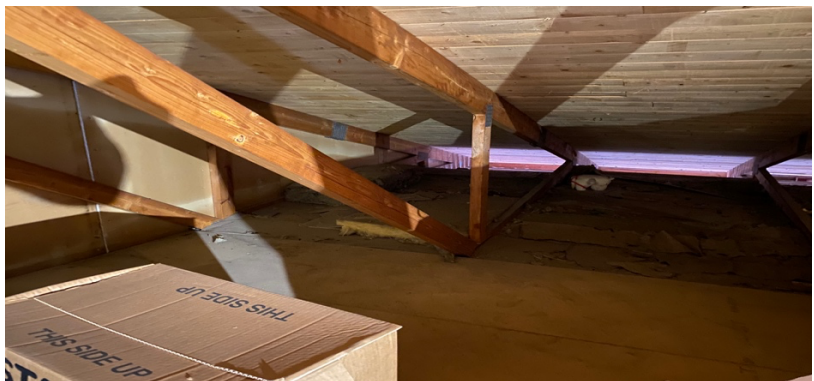
På vinden noteras äldre fuktfläckar på spångolvet och vid genomföring. Dessa bedöms som torra vid besiktningen. I övrigt ser vinden bra ut.
