## Överlåtelsebesiktning

Stäket 1:265

2026-09-23

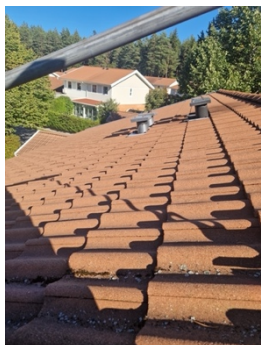
| Yttertak: | <p>Taket besiktades från takluckan.<br/>Yttertaket är äldre och den tekniska livslängden är uppnådd.<br/>Underlagstak av boardskivor/masonit.<br/>En trasig takpanna noterades på den låga delen av taket ovan kök.<br/>Takfot har underhålls-/tvättbehov.<br/>Se riskanalys.</p> |
