## Överlåtelsebesiktning

Berghem 1:22

2026-09-23

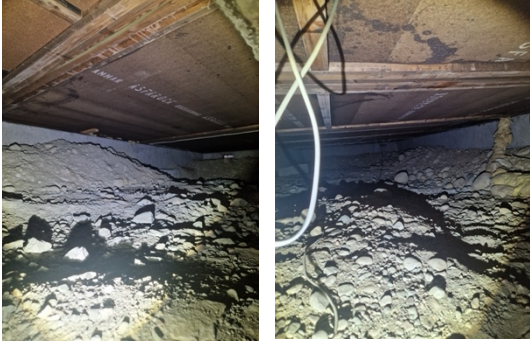
| Allmänt: | <p>Krypgrund är en riskkonstruktion.<br/>Plastfolie saknas på marken.<br/>Se riskanalys.</p> |

- Krypgrund är klassad som en riskkonstruktion på grund av fukt. Fukt kan bland annat tillstöta från mark, från temperaturskillnader som uppstår mellan grunden och den utvändiga luftfuktigheten, från stuprör som ej leds bort från huset m.m. Risk för skador föreligger och skador kan uppstå såsom fukt, mögel och rötrelaterade skador som möjlig följd.
- För att undvika problemet med tillskjutande markfukt bör en åldersbeständig plastfolie täcka marken i krypgrunden.

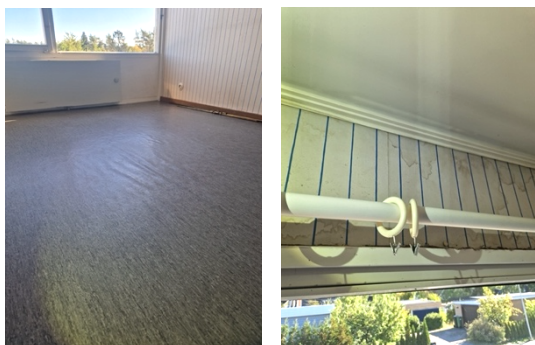
| Kök: | <p>Fuktskydd saknas i diskbänksskåpet.<br/>Golv mattan har släppt mitt på golvet. Inga tecken på skada syns underifrån i grunden.<br/>Fuktrosor noterades ovan fönster, bedöms vara äldre, inga förhöjda fuktindikationer. Har enligt säljaren orsakats av slagregn mot ytterväggen innan taket byggdes om med skyddande överhäng.<br/>Se fortsatt teknisk utredning.</p> |

- Fuktindikering har utförts på fuktrosorna och golvmattan i köket utan anmärkning, men för att ta reda på om bakomliggande konstruktioner har påverkats krävs en fördjupad undersökning.
- Inspektionslucka till ej åtkomlig vind bör tas upp så att besiktning av utrymmet kan utföras.

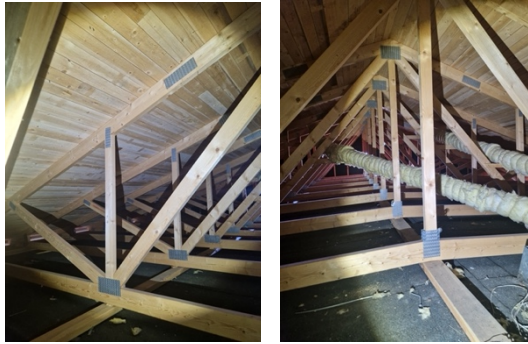
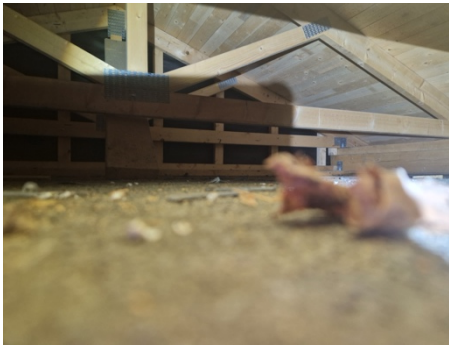
Tidigare låglutande tak, den gamla pappen ligger kvar, bjälklaget och isoleringen är ej besiktningsbar.  
Ytterst lite mikrobiell påväxt noterades på underlagstaket.  
Vinden ovan allrum är ej besiktningsbar, inspektionslucka saknas.  
Se riskanalys och fortsatt teknisk utredning.

Foto taget under kanten in i den ej besiktningsbara delen.

- Då mindre missfärgningar förekommer på takpanelen finns risk för att missfärgningarna kan komma att öka. Vinden bör ses över kontinuerligt så att man kan hålla uppsikt över eventuella framtida förändringar.
