2025-05-29

Uppdragsnummer 70236  
2025-095

## ÖVERLÅTELSEBESIKTNING

STOCKHOLM STRUPEN 10  
Hjortronvägen 8, 168 59 Bromma

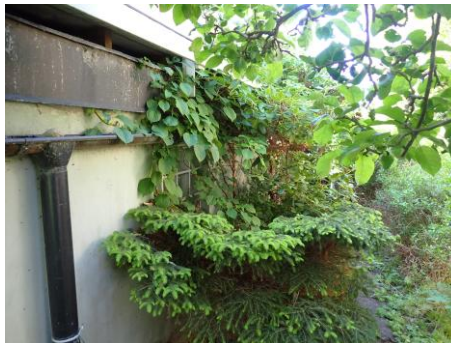
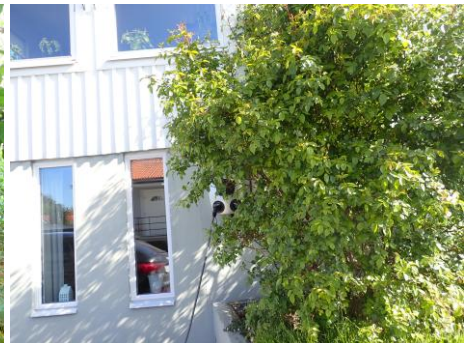
**Mark:****2 NOTERINGAR**

Större närliggande planteringar.  
Berget faller mot husgrunden.  
Med anledning av ovanstående noterade brister, svaga punkter se även riskanalys.

Närliggande planteringar kan komma att påverka grundkonstruktioner, fasader vind och tak negativt då rötter underminerar grundkonstruktioner (med risk för sättningsskador) och grenar fuktbelastar fasader. Takkonstruktioner kan även påverkas negativt (nedskräpning av tak, flyttande av takpannor och liknande) samt att planteringar kan täppa till luftspalter vid takfot.

Med anledning av att marken/berget sluttar mot grund ställer detta högre krav på dränering och tätskikt vilket ökar risken för att dagvatten kan tränga in under/i husgrunden och orsaka ökad fuktbelastning på material som förvaras i utrymmet samt även på bjälklaget vilket kan leda till fukt, mögel och eller rötrelaterade skador.

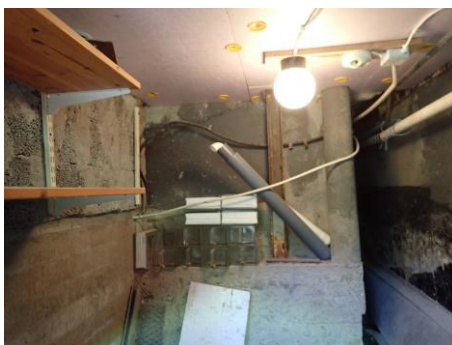
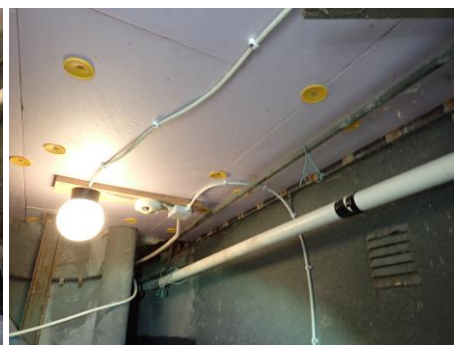
**Krypgrund:****2 NOTERINGAR**

Krypgrund är en känd riskkonstruktion. Se även riskanalys.

Krypgrunder betraktas idag som kända riskkonstruktioner och är en känslig konstruktion ur fuktsynpunkt sett bland annat beroende på årstidsvariationer i temperatur och fuktbelastning från mark. Under de perioder då lufttemperaturen utomhus är högre än i kryputrymmet, kommer varm fuktig luft in i ett kallare utrymme och höjer den relativa luftfuktigheten i krypgrundsutrymmet. Risk för skador föreligger och skador kan uppstå såsom fukt, mögel och rötrelaterade skador som möjlig följd. Eventuellt inbyggt/nyttjande av tryckimpregnerat virke i konstruktionen kan leda till kraftig avvikande lukt.

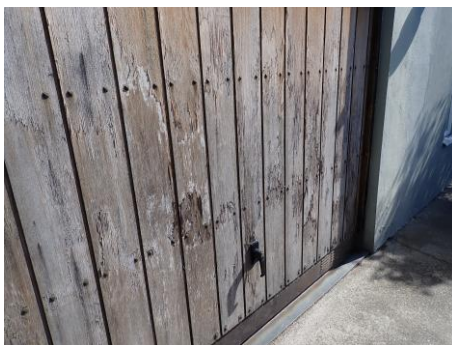
**Dörrar:****2 NOTERINGAR**

Garageporten är allmänt urblekt och färgflagnande.

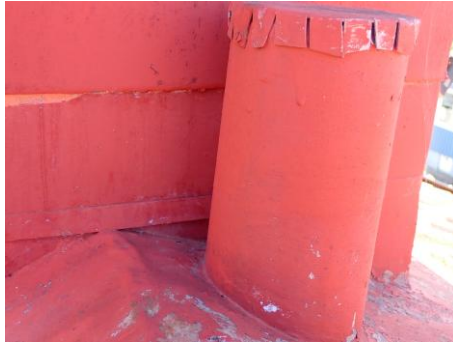
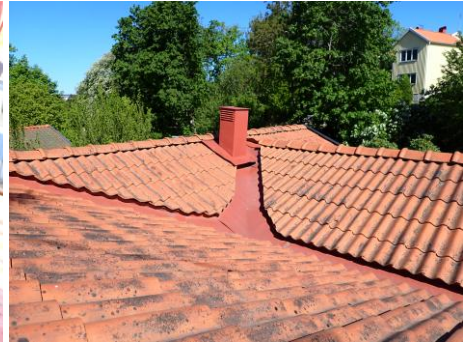
**Yttertak:****2 NOTERINGAR**

Vindskivorna är missfärgade.

En del äldre plåtdetaljer som är färgflagnande.

Taket är av säkerhetsskäl endast besiktigad begränsat från befintlig taklucka.

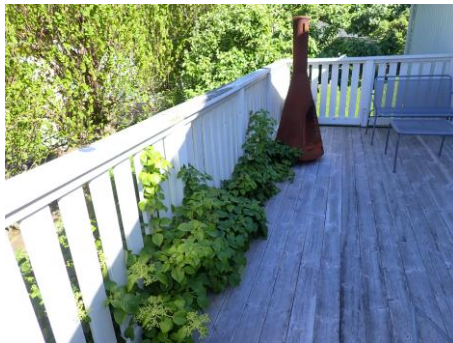
**Altan:****2 NOTERINGAR**

Tätskiktet på altanbjälklaget är inte åtkomligt för besiktning/utgå.

Låglutande tak/parallelltak är en känd riskkonstruktion. Se även riskanalys.

Parallelltak är en riskkonstruktion, om ventilationen mellan innertaket och yttertaket är felaktig och/eller bristfällig samt om ångspärrar är punkterade finns risk för att den varma luften som stiger upp ifrån inomhusmiljön inte kan ventileras bort, luften kondenserar då och kan ge upphov till fukt, mögel och/eller rötrelaterade skador på ej besiktningsbara ytor.

Låglutande tak är en känd riskkonstruktion, risk finns för att fukt, mögel och/eller rötrelaterade skador kan uppstå om brister uppstår i anslutningar/skarvar och/eller runt anslutningen mellan takpapp och takgenomföringar.

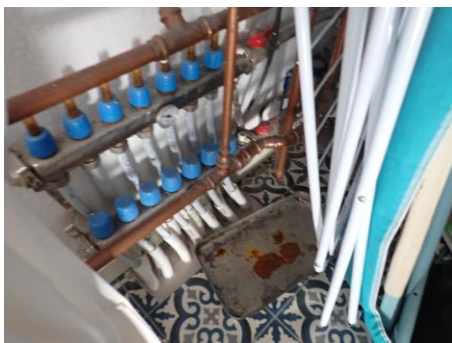
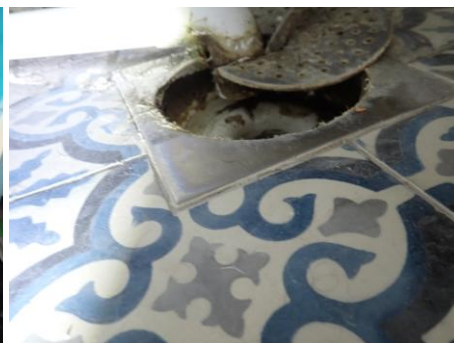
Tätskikt saknas på golv under klinker (ej krav i betongvalv).

Klämring och brunnsmanschett saknas i golvbrunn.

Rör genomföringar genom golv.

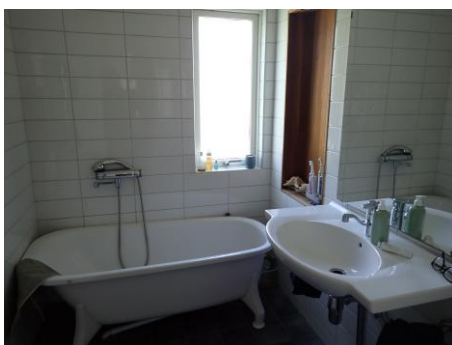
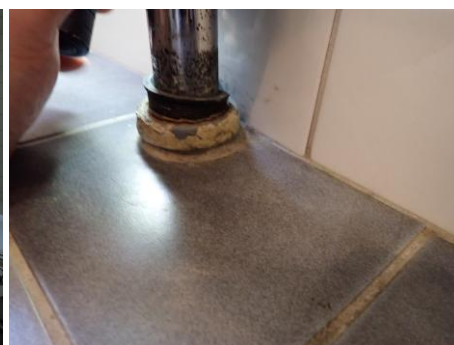
Avloppsstosen för handfatet ligger för nära vägg.

Fönster i våtzone 1.

Brunnsmanschjetten i golvbrunnen är inte besiktningsbar då den är igenspackad.

Då det är svårt att få ett tillräckligt fuktskydd mot fönster och dörrkarmar i våtrum ökar risken för skador i anslutning till fönster och dörrar som är placerade i våtzone 1.

Felaktigt/dåligt utförda/tätade genomföringar medför ökad risk för brister i tätskikt.

Ovanstående kan leda till att fukt, mögel och/eller rötrelaterade skador kan förekomma/uppträda i anslutning till noterade brister/svaga punkter.

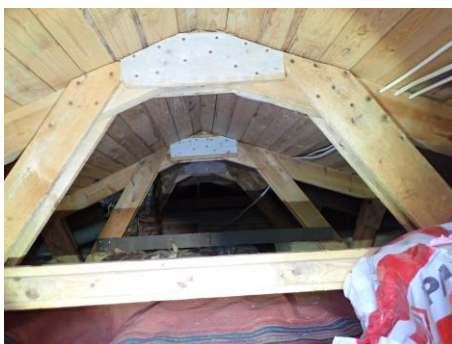
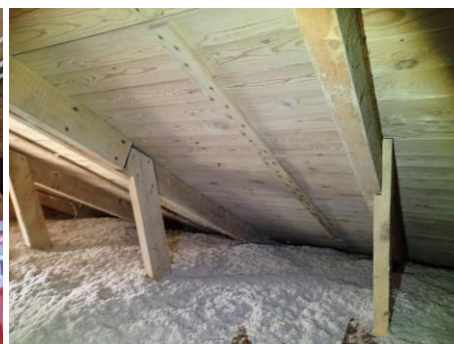
Mindre missfärgningar (mikrobiell påväxt) förekommer på takpanelen. Se även riskanalys.

Landgång saknades och vindarna är endast besiktigade begränsat från befintlig plattform samt via lucka på vind ovan tillbyggnad.

Då mindre missfärgningar (mikrobiell påväxt) förekommer på takpanelen finns risk för att missfärgningarna kan komma att öka. Vinden bör ses över kontinuerligt så att man kan hålla uppsikt över eventuella framtida förändringar.
