2025-09-09

## ÖVERLÅTELSEBESIKTNING

TRAVAREN 16

Gårdsfogdevägen 37, 168 66 Bromma

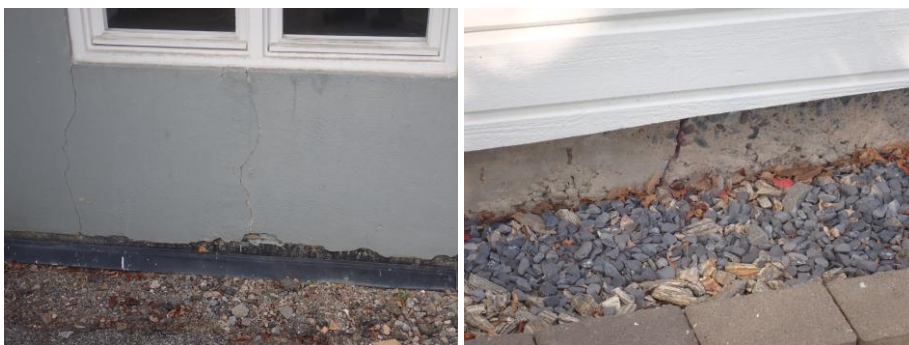
Källare är en känd riskkonstruktion. Se riskanalys.  
Sockeln har mindre sprickor i sockelputsen.  
Spricka i garagets sockel.

Risk föreligger för att inklädda delar och/eller trädetaljer samt övrigt organiskt material som ansluter mot golv och väggar (trösklar, limmer, textil, papperstapeter och dylikt) i källaren kan ha fukt, mögel och rötrelaterade skador med anledning av normalt förekommande fuktvandring genom grundmurar och golv samt om brister förekommer i dagvattenledningar, dränering och tätskikt. Risk föreligger även för färg och putssläpp på grundmurarna vid hög fuktbelastning. Eventuellt inbyggt/nyttjande av tryckimpregnerat virke i konstruktionen kan leda till kraftig avvikande lukt.

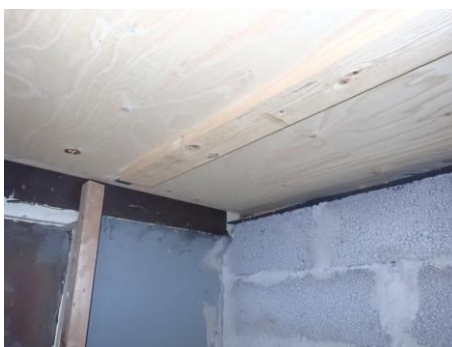
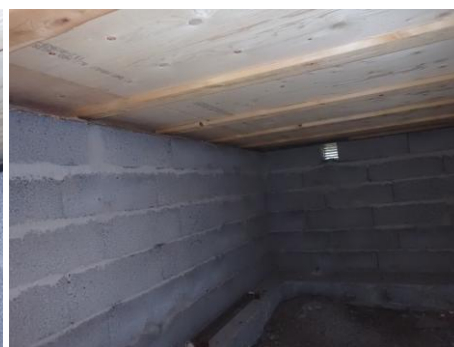
**Krypgrund:****2 NOTERINGAR**

Krypgrund är en känd riskkonstruktion.

Olämpligt materialval för trossbotten då obehandlade plywoodskivor inte är avsedda att nyttjas i den miljön.

Krypgrunder betraktas idag som kända riskkonstruktioner och är en känslig konstruktion ur fuktsynpunkt sett bland annat beroende på årstidsvariationer i temperatur och fuktbelastning från mark. Under de perioder då lufttemperaturen utomhus är högre än i kryputrymmet, kommer varm fuktig luft in i ett kallare utrymme och höjer den relativa luftfuktigheten i krypgrundsutrymmet. Risk för skador föreligger och skador kan uppstå såsom fukt, mögel och rötelaterade skador som möjlig följd. Eventuellt inbyggt/nyttjande av tryckimpregnerat virke i konstruktionen kan leda till kraftig avvikande lukt.

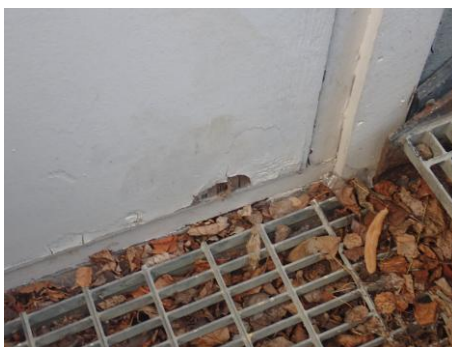
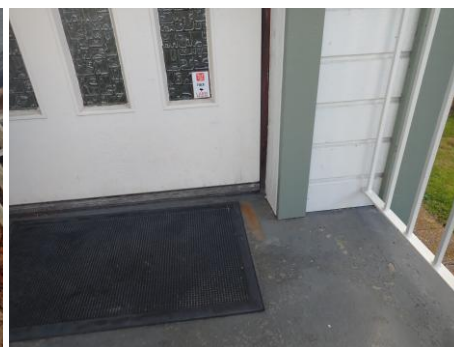
**Dörrar:****2 NOTERINGAR**

Källardörren sitter i utsatt läge och är fuktskadad i nedre delar.

Skyddande fotbleck saknas till entré och källardörren.

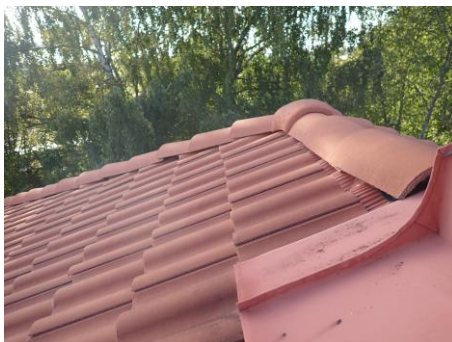
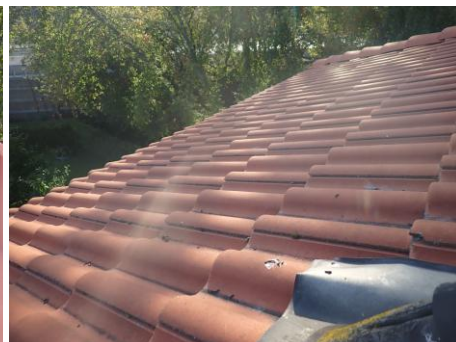
**Yttertak:****2 NOTERINGAR**

Taket är av säkerhetsskäl endast besiktigad begränsat från befintlig taklucka (cirka 2 meter runt om).

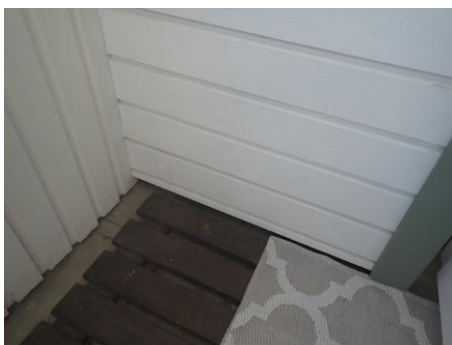
**Balkong:****2 NOTERINGAR**

Bjälklaget på balkongen är inte besiktningsbart och parallelltak är en känd riskkonstruktion.

Äldre tätskikt av falsad takplåt.

Äldre falsade plåttak är en risk då underliggande takpapp av åldersskäl är uttjänt och tätar dåligt samt att brister ofta förekommer i falsar vilket medför ökad fuktrinträngning under takplåten. Om så inträffar kan fukt, mögel och/eller rötelaterade skador uppstå/förekomma.

Parallelltak är en riskkonstruktion, om ventilationen mellan innertaket och yttertaket är felaktig och/eller bristfällig samt om ångspärrar är punkterade finns risk för att den varma luften som stiger upp ifrån inomhusmiljön inte kan ventileras bort, luften kondenserar då och kan ge upphov till fukt, mögel och/eller rötelaterade skador på ej besiktningsbara ytor.

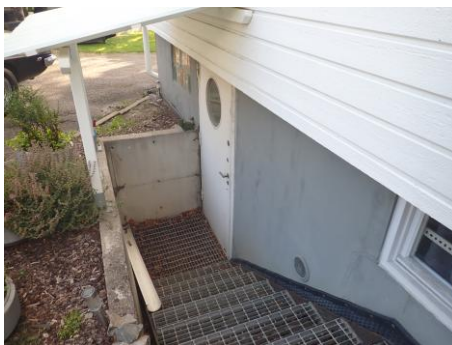
**Övrigt:****2 NOTERINGAR**

Räcke saknas runt källartrapp.

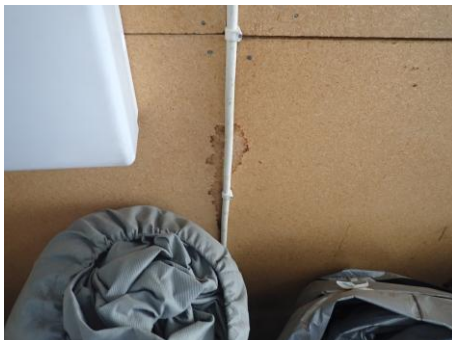
Garage:

Uttorkade fuktrosor förekommer på innertaket.

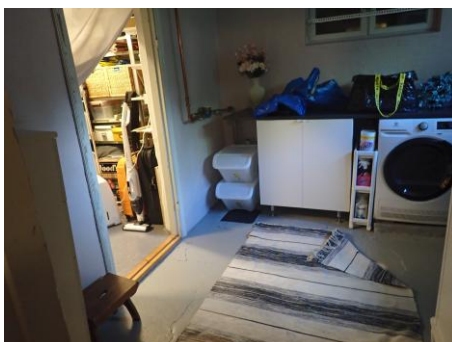
Tvättstuga:

Tätskikt saknas på golv (ej krav i betongvalv).

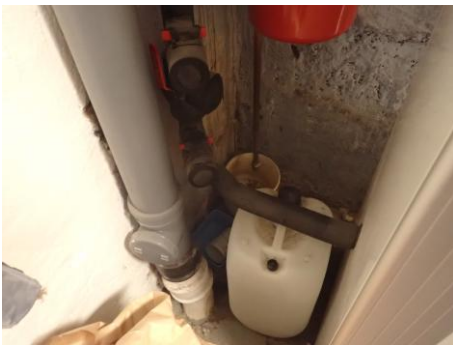
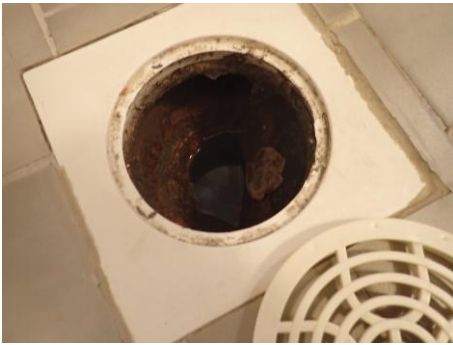
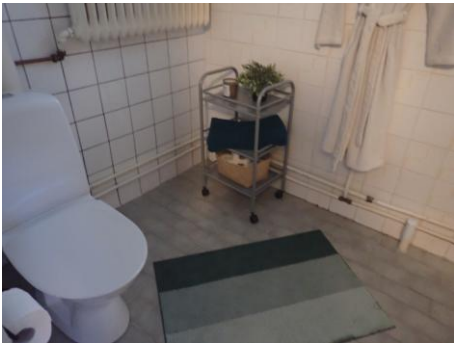
| | <p>2 NOTERINGAR</p> <p>Äldre tät och ytskikt.</p> <p>Äldre rostskadad gjutjärnsgolvbrunn.</p> <p>Äldre tät och ytskikt.</p> <p>Bom i flera klinker.</p> <p>Spräckta klinker i anslutning till golvbrunnen (minst två).</p> <p>Fönster i våtzon 1.</p> |

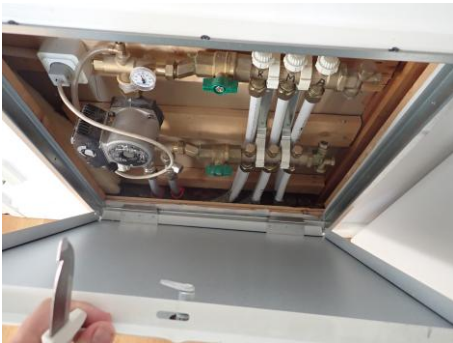
| Sovrum 1: | <p><b>2 NOTERINGAR</b><br/>Golvvärmecentralen sitter inte i fuktsäkert skåp med tät botten och skvallerrör. Se riskanalys.</p> <p><b>3 RISKANALYS</b><br/>Golvvärmecentralen sitter inte i avsett fuktsäkert skåp med tät botten och skvallerrör vilket kan orsaka skador vid eventuellt läckage samt att upptäckten av läckaget kan försenas. Detta kan leda till fukt, mögel och/eller rötelaterade skador.</p> |

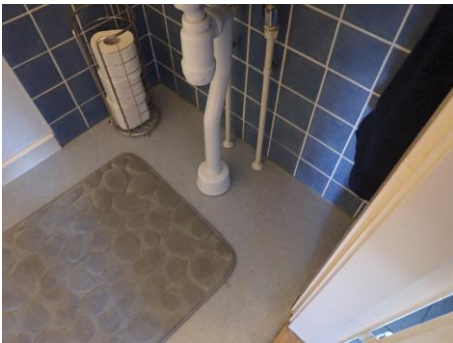
| Wc: | <p><b>2 NOTERINGAR</b><br/>Trycksatta rör i golv.<br/>Uppvik med tätskikt mot vägg saknas.</p> |

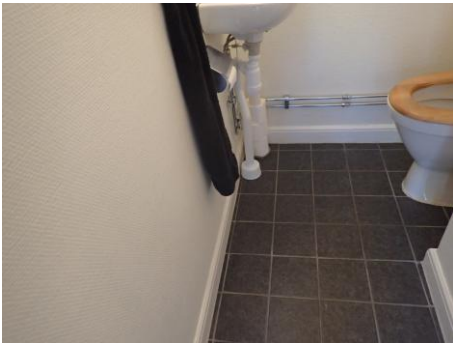
| Wc: | <p>2 NOTERINGAR</p> <p>Uppvik med tätskikt mot vägg saknas.</p> |

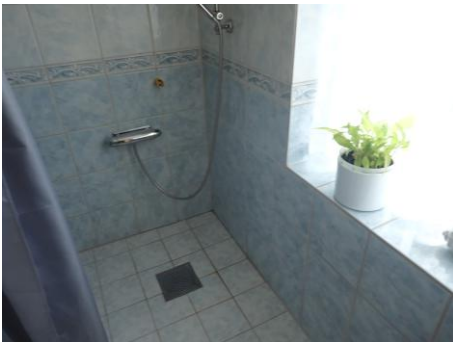
| Dusch: | <p>2 NOTERINGAR</p> <p>Äldre tät och ytskikt.</p> <p>Fönster i våtzon 1.</p> <p>Med anledning av ovanstående noterade brister, svaga punkter se riskanalys.</p> <p>3 RISKANALYS</p> <p>Äldre tät/ytskikt har nedsatt funktion vilket innebär att ytskiktet/tätskiktet inte längre kan garanteras vara vattentätt och risk finns för att vatten tränger igenom ytskiktet/tätskiktet.</p> <p>Då det är svårt att få ett tillräckligt fuktskydd mot fönster och dörrkarmar i våtrum ökar risken för skador i anslutning till fönster och dörrar som är placerade i våtzon 1.</p> <p>Ovanstående kan leda till att fukt, mögel och/eller rötelaterade skador kan förekomma/uppstå i anslutning till noterade brister/svaga punkter.</p> |

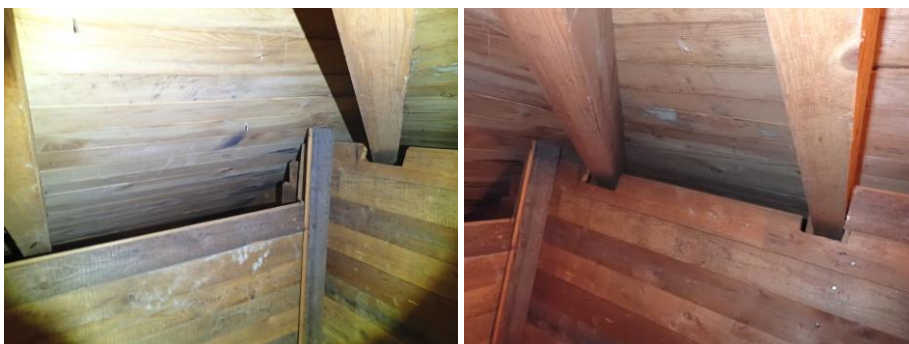
**Vind****2 NOTERINGAR**

Mindre missfärgningar (mikrobiell påväxt) förekommer på takpanelen.
