2025-10-21

## ÖVERLÅTELSEBESIKTNING

VINDSKUPAN 23

Kakvägen 58, 168 64 Bromma

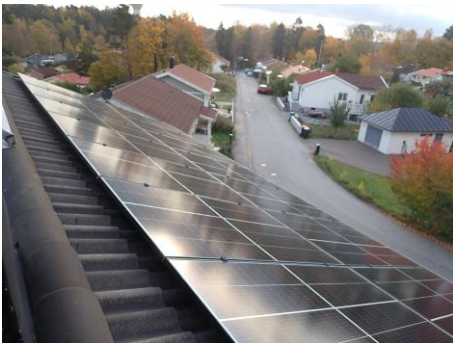
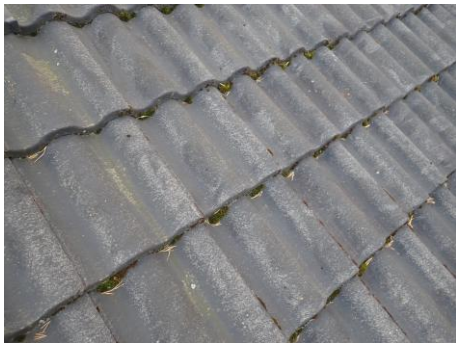
| Yttertak: | <p>Tak under solpanelerna är inte åtkomligt för besiktning/utgång.<br/>Mindre mosspåväxt förekommer på takpannorna.<br/>Taket är av säkerhetsskäl endast besiktigad begränsat från markstege vid takfot samt i anslutning till takstegen.</p> <div> </div> |

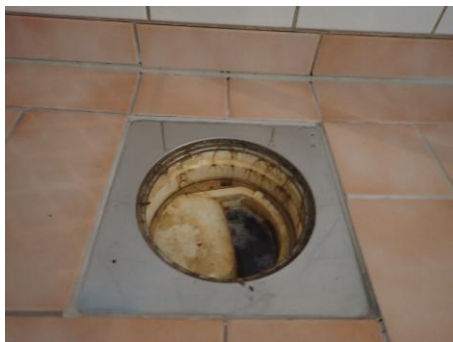
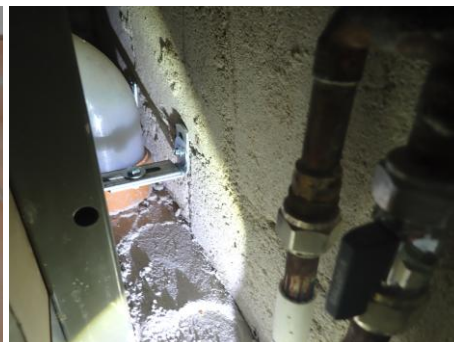
Äldre tät och ytskikt.  
Klämring och brunnsmanschett saknas i golvbrunnen.  
Väggnära golvbrunn.  
Med anledning av ovanstående noterade brister, svaga punkter se riskanalys.  
Skvallerrör saknas för inbyggd wc/closett (Inspektionslucka finns).  
Bom i flera klinker.

Äldre tät/ytskikt har nedsatt funktion vilket innebär att ytskiktet/tätskiktet inte längre kan garanteras vara vattentätt och risk finns för att vatten tränger igenom ytskiktet/tätskiktet.

Väggnära golvbrunn är en risk ur fuktsynpunkt då det kan försvåra tätningen runt golvbrunnen. Om brister i tätningen skulle uppstå/förekomma kan skador förekomma/uppstå i anslutning till de noterade bristerna.

Avsaknad av brunnsmanschett och klämring i golvbrunn innebär en kraftigt ökad risk då det förekommer brister i anslutning mellan golvbrunn och tätskikt.

Ovanstående kan leda till att fukt, mögel och/eller rötrelaterade skador kan förekomma/uppstå i anslutning till noterade brister/svaga punkter.

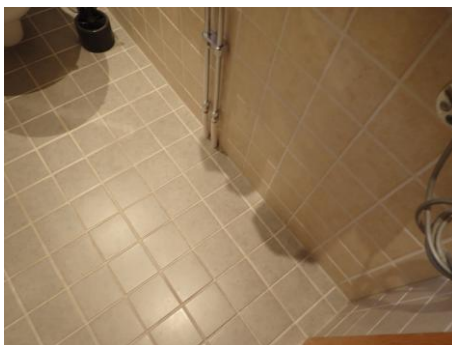
Trycksatta rör i golv vilket inte uppfyller gällande branschregler vid tidpunkten för utförandet.

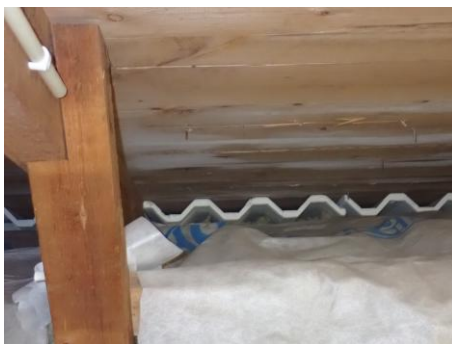
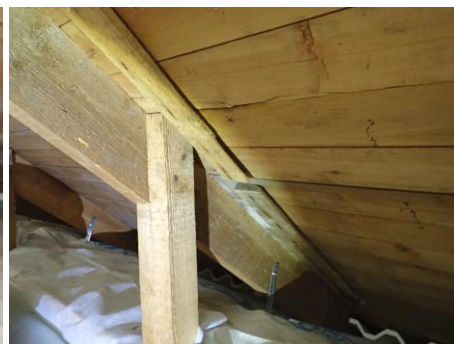
**Vind**

Mindre missfärgningar (mikrobiell påväxt) förekommer på takpanelen.
