2025-11-12

## ÖVERLÅTELSEBESIKTNING

ÖLÄNNINGEN 15

Flyttblocksvägen 10, 168 66 Bromma

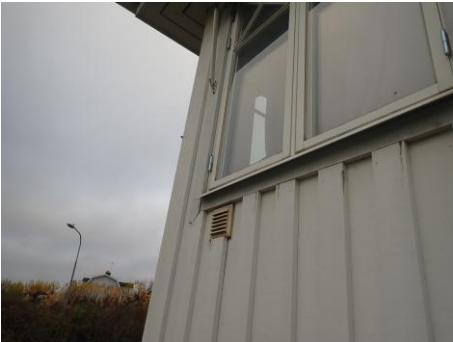
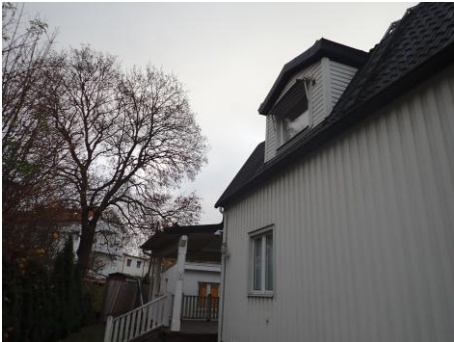
| Fasad: | <p>Fasaden är urblekt och bitvis missfärgad.</p> <div></div> |

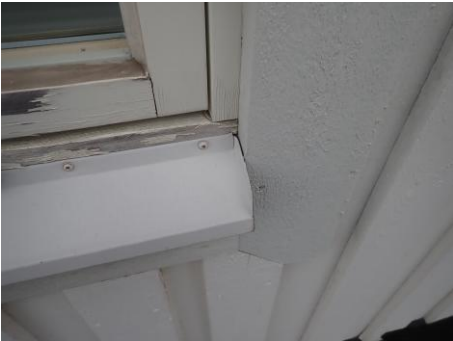
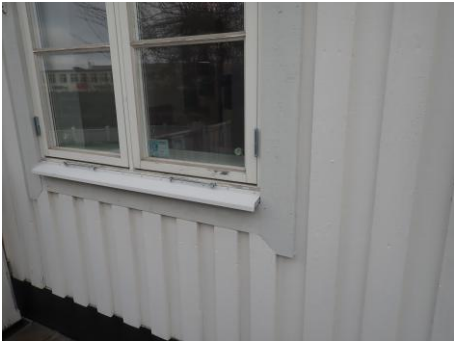
| Fönster: | <p>Fönsterbleck ansluter dåligt mot foder.<br/>Fönster med eftersatt underhåll som färgskador men även kittskador på äldre fönster.</p> <div></div> |

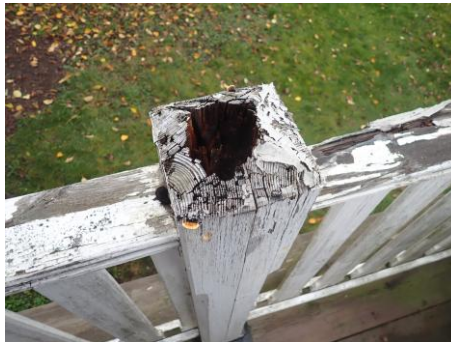
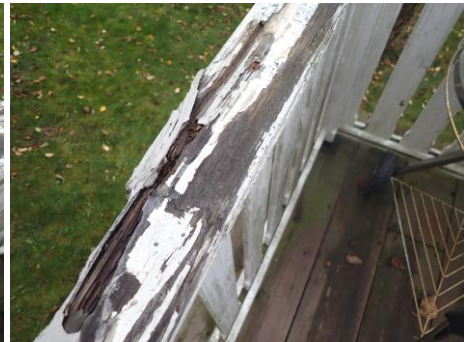
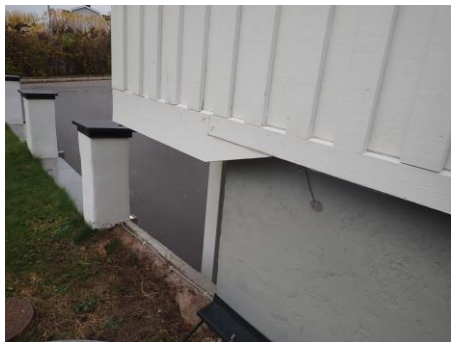
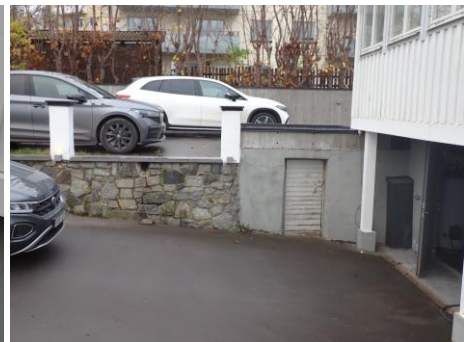
Staket runt altan är kraftigt rötskadat. Räcke saknas runt biluppställningsplats (krav där fallhöjd överstiger 400 mm).

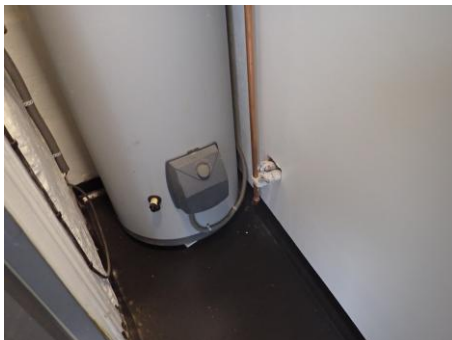
Golvbrunn saknas i utrymme för varmvattenberedare.

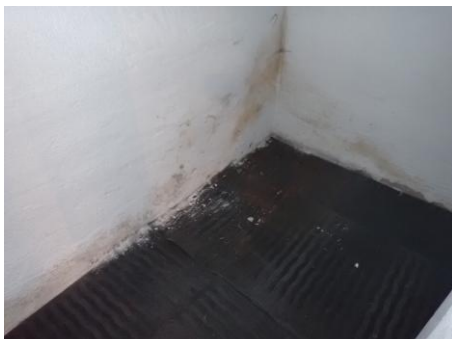
Fuktgenomslag förekommer på grundmur, främst i nedre delar. Se riskanalys under avsnitt grund.

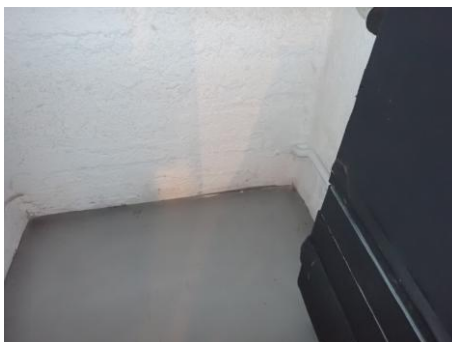
Fuktgenomslag förekommer på grundmur, främst i nedre delar. Se riskanalys under avsnitt grund.

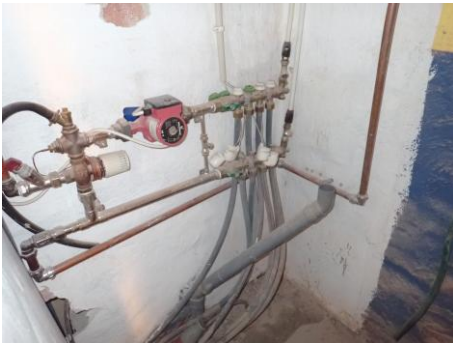
| Garderob: | <p>Golvvärmecentralen sitter inte i avsett fuktsäkert utrymme med tätskikt på golv och golvbrunn.</p> |

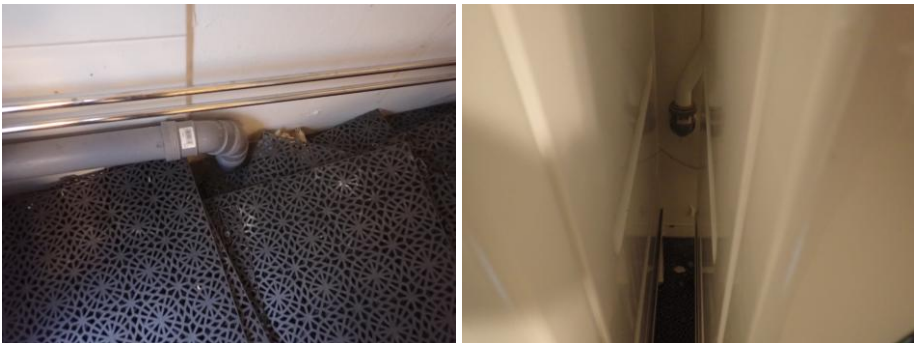
| Tvättstuga: | <p>Godkänt tätskikt saknas på golv.<br/>Golvbrunn saknas.<br/>Med anledning av ovanstående noterade brodern, svaga punkter se riskanalys.</p> <p><b>Riskanalys</b><br/>Avsaknad av tätskikt och golvbrunn i tvättstugan kan leda till fuktbelastning på oskyddade ytor vid eventuellt läckage på rör eller i maskinell utrustning. Detta kan då leda till fukt, mögel och/eller rötrelaterade skador.</p> |

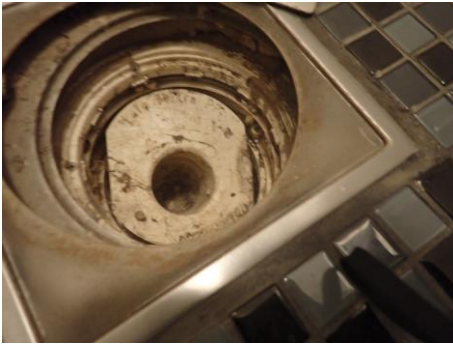
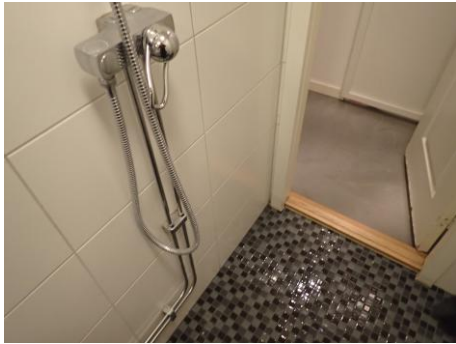
| Wc/Dusch: | <p>Förhöjningsring förekommer i golvbrunnen.<br/> Avloppsstosen för handfatet ligger för nära vägg.<br/> Dörr i våtzon 1.<br/> Flera sprickor i kakelplattor.<br/> Med anledning av ovanstående noterade brodern, svaga punkter se riskanalys.</p> <p><b>Riskanalys</b><br/> Då det är svårt att få ett tillräckligt fuktskydd mot fönster och dörrkarmar i våtrum ökar risken för skador i anslutning till fönster och dörrar som är placerade i våtzon 1.</p> <p>Förhöjningsring i golvbrunn är en risk om tätningen mellan ring och brunn av åldersskäl har brister.</p> <p>Felaktigt/dåligt utförda/tätade genomföringar medför ökad risk för brister i tätskikt.</p> <p>Ovanstående kan leda till att fukt, mögel och/eller rötrelaterade skador kan förekomma/uppträda i anslutning till noterade brister/svaga punkter.</p> |

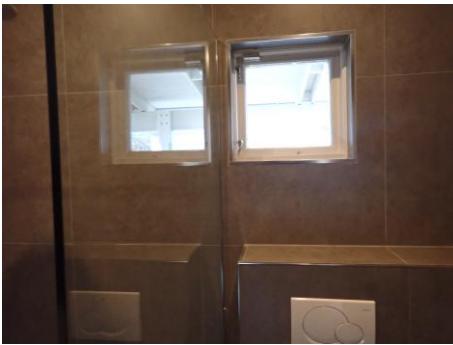
| Wc/Dusch: | <p>Fönster i våtzon 1, skyddas av duschvägg.</p> |

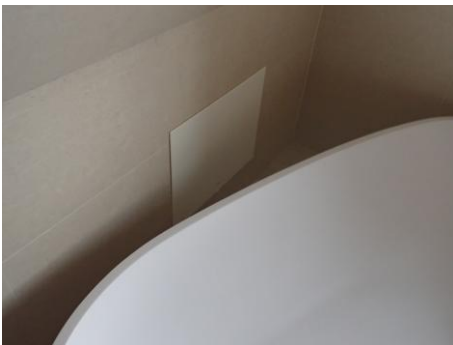
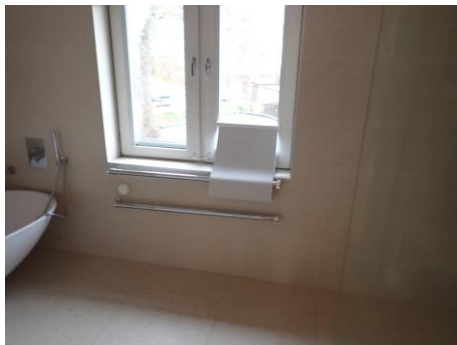
| Wc/Dusch/Bad: | <p>Fönster i våtzon 1.<br/> Olämplig placering av fördelarskåp i våtzon 1.<br/> Med anledning av ovanstående noterade brodern, svaga punkter se riskanalys.<br/> Golvbrunnen under badkar är inte åtkomlig för besiktning då badkaret inte är flyttbart. Kompletterande besiktning erfordras om golvbrunnen friläggs.<br/> Tåtskiktsanslutning mot väggnära designgolvbrunn är inte åtkomligt för besiktning.</p> <p><b>Riskanalys</b><br/> Då det är svårt att få ett tillräckligt fuktskydd mot fönster och dörrkarmar i våtrum ökar risken för skador i anslutning till fönster och dörrar som är placerade i våtzon 1.</p> <p>Placering av fördelarcentral i våtzon 1 ökar risken för skador i anslutning till fördelarcentralen då det är svårt att få ett tillräckligt fuktskydd mot ramen på skåpet.</p> <p>Ovanstående kan leda till att fukt, mögel och/eller rötelaterade skador kan förekomma/uppstå i anslutning till noterade brister/svaga punkter.</p> |
