Uppdragsnummer 70236  
2026-002

## ÖVERLÅTELSEBESIKTNING

HINGSTEN 15

Cronströmsvägen 24, 168 66 Bromma

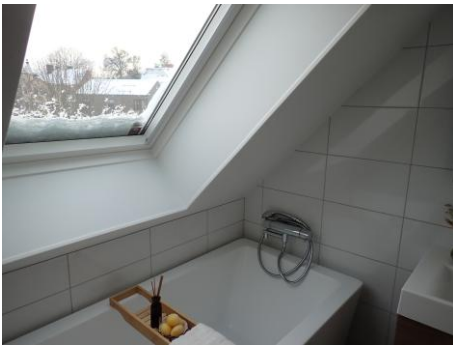
| Wc/Dusch/Bad: | <p>Fönster i våtzon 1. Se riskanalys.</p> <p><b>Riskanalys</b></p> <p>Då det är svårt att få ett tillräckligt fuktskydd mot fönster och dörrkarmar i våtrum ökar risken för skador i anslutning till fönster och dörrar som är placerade i våtzon 1.</p> <p>Ovanstående kan leda till att fukt, mögel och/eller rötrelaterade skador kan förekomma/uppstå i anslutning till noterade brister/svaga punkter.</p> |

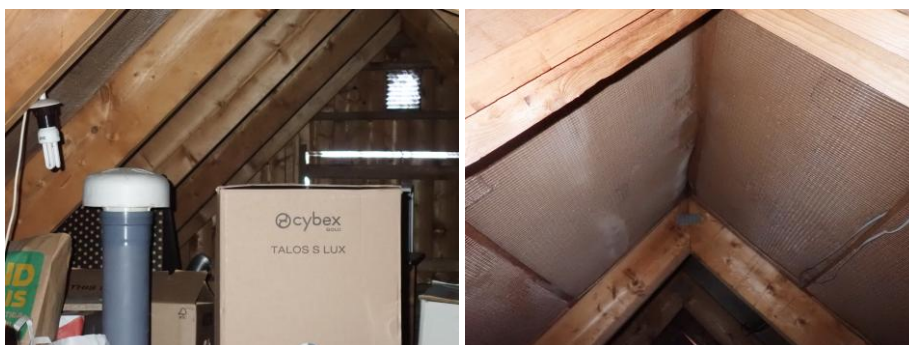
Mindre missfärgningar och uttorkade fuktrosor förekommer på takboarden, främst i anslutning tillnock och takgenomföringar. Se även avsnitt tak under riskanalys.

Delar av konstruktionen består av ett parallelltak vilket är en känd riskkonstruktion. Se riskanalys.

Parallelltak är en riskkonstruktion, om ventilationen mellan innertaket och yttertaket är felaktig och/eller bristfällig samt om ångspärrar är punkterade finns risk för att den varma luften som stiger upp ifrån inomhusmiljön inte kan ventileras bort, luften kondenserar då och kan ge upphov till fukt, mögel och/eller rötelaterade skador på ej besiktningsbara ytor.
