2026-01-29

## ÖVERLÅTELSEBESIKTNING

BRONSKNIVEN 21

Beckombergavägen 95, 168 56 Bromma

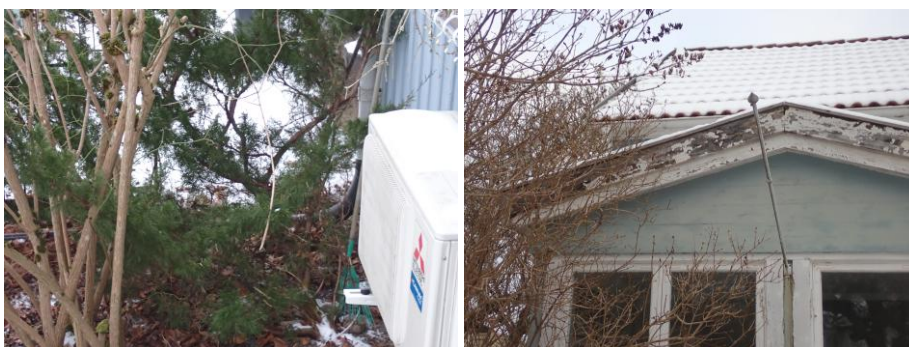
Närliggande planteringar intill husgrunden. Se riskanalys.

Närliggande planteringar kan komma att påverka grundkonstruktioner, fasader vind och tak negativt då rötter underminerar grundkonstruktioner (med risk för sättningsskador) och grenar fuktbelastar fasader.

Takkonstruktioner kan även påverkas negativt (nedskräpning av tak, flyttande av takpannor och liknande) samt att planteringar kan täppa till luftspalter vid takfot.

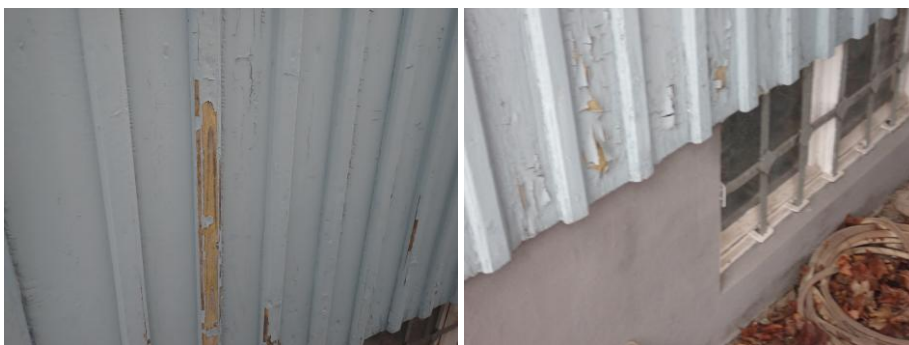
Fasaden har eftersatt underhåll och är färgflagnande, allmänt urblekt och missfärgad. Plåtdetaljer är allmänt missfärgade.

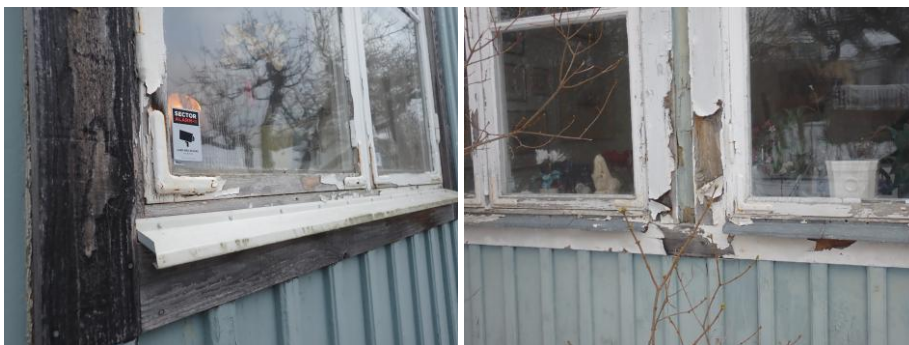
Fönster med eftersatt underhåll och fönster är färg och kittskadade. Plåtdetaljer är färgflagnande.

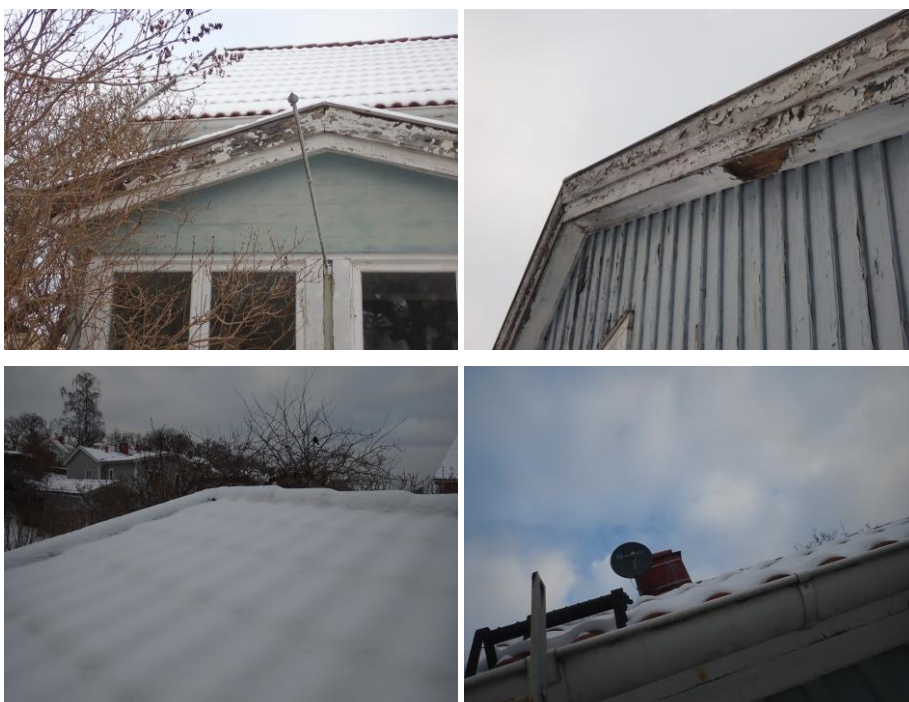
Takytor var snötäckta och full besiktning av tak var inte möjligt att utföra, kompletterande besiktning erfordras när snötäcket är borta. Vindskivor med eftersatt underhåll som färgskador.

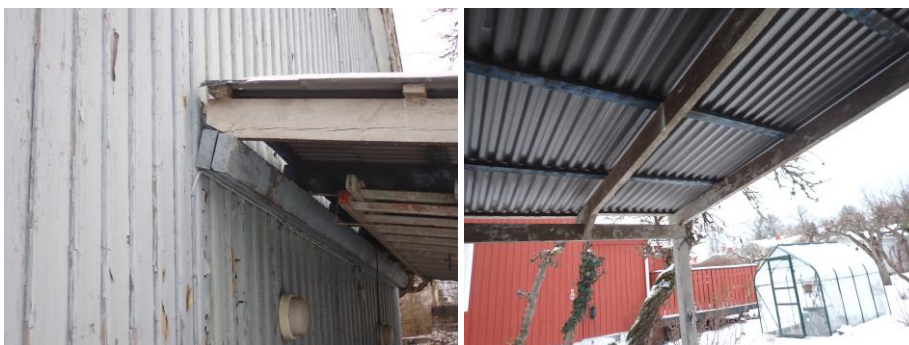
Taket har bitvis släppt från fasaden och rasrisk föreligger. Takstolarna är underdimensionerade. Med anledning av carportens allmänskick och med anledning av ovanstående noterade brister/svaga punkter är carporten i stort behov av renovering. Beakta att fler skador förekommer på konstruktionen än ovan nämnda.

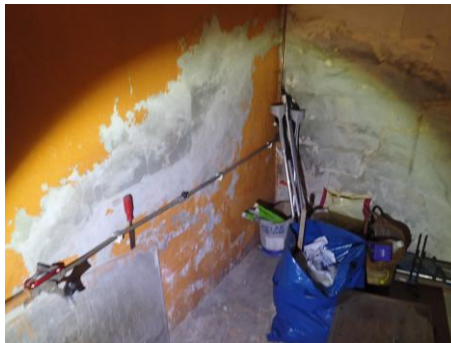
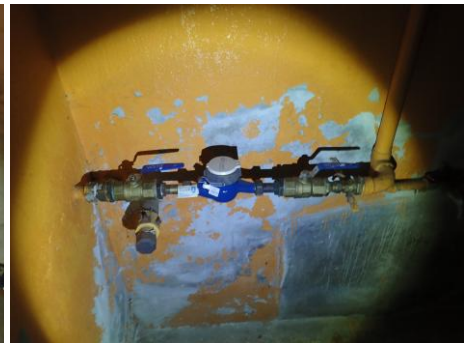
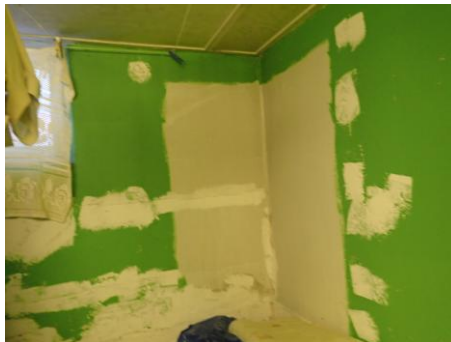
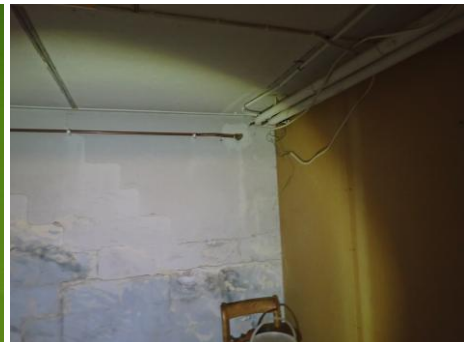
Självdraagsventilation fungerar erfarenhetsmässigt dåligt och tilluftsdon saknas till stora delar.

Äldre el och VS installationer med uppvisat ålderslitage förekommer i huset. Kontakt med fackman rekommenderas för översyn och eventuellt utbyte.

Diverse färg och putssläpp förekommer på källargrundmurar och golv.

Trädetaljer ansluter mot golv och väggar i källarplanet.

Risk föreligger för att inklädda delar och/eller trädetaljer samt övrigt organiskt material som ansluter mot golv och väggar (trösklar, limmer, textil, papperstapeter och dylikt) i källaren kan ha fukt, mögel och rötelaterade skador med anledning av normalt förekommande fuktvandring genom grundmurar och golv samt om brister förekommer i dagvattenledningar, dränering och tätskikt. Risk föreligger även för färg och putssläpp på grundmurarna vid hög fuktbelastning. Eventuellt inbyggt/nyttjande av tryckimpregnerat virke i konstruktionen kan leda till kraftig avvikande lukt.

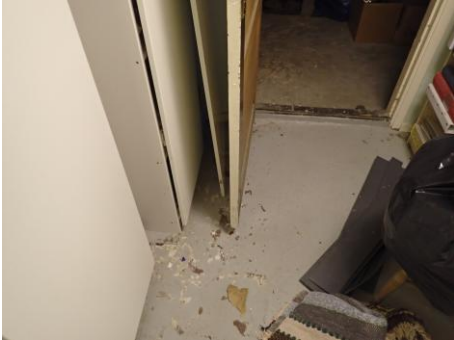
| Hall/Pannrum: | <p>Tätskikt saknas på golv (ej krav i betongvalv).<br/>Inkommande vatten i utrymme utan tätskikt och golvbrunn.<br/>Golvbrunn saknas. Se riskanalys.</p> <p><b>Riskanalys</b><br/>Avsaknad av golvbrunn är en risk om läckage skulle uppstå i anslutningar till elpanna/varmvattenberedaren eller i elpanna/varmvattenberedare.</p> <p>Ovanstående kan leda till att fukt, mögel och/eller rötrelaterade skador kan förekomma/uppstå i anslutning till noterade brister/svaga punkter.</p> |

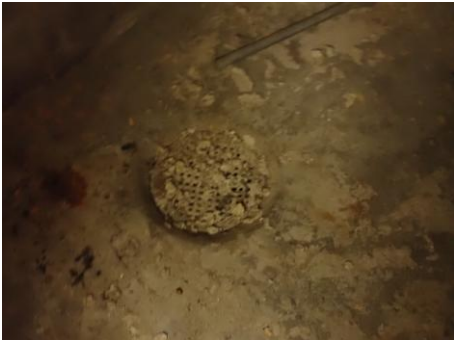
| Förråd 1: | <p>Äldre rotskadad gjutjärnsgolvbrunn.</p> |

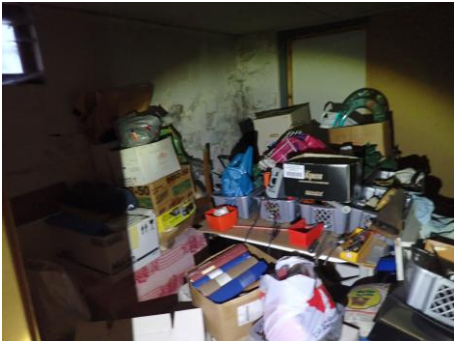
| Förråd 2: | <p>Golv och väggar var till stora delar belamrade och full besiktning av utrymmet var inte möjligt, kompletterande besiktning erfordras när utrymmet är tomt.</p> |

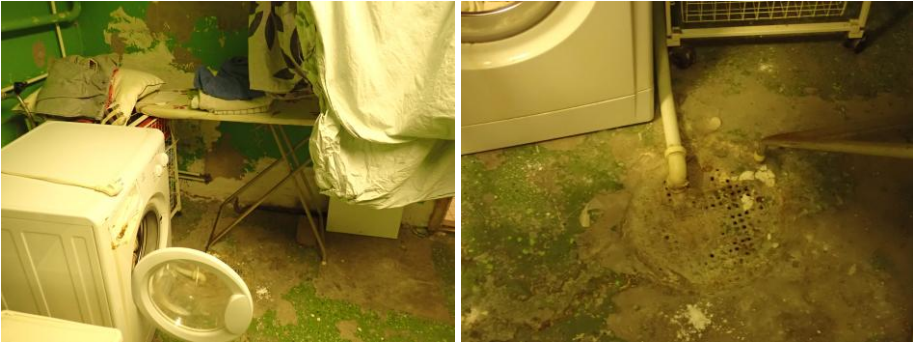
| Tvättstuga: | <p>Tätskikt saknas på golv (ej krav i betongvalv).<br/>Frånluftsventilation saknas.<br/>Äldre rostskadad gjutjärnsgolvbrunn.</p> |

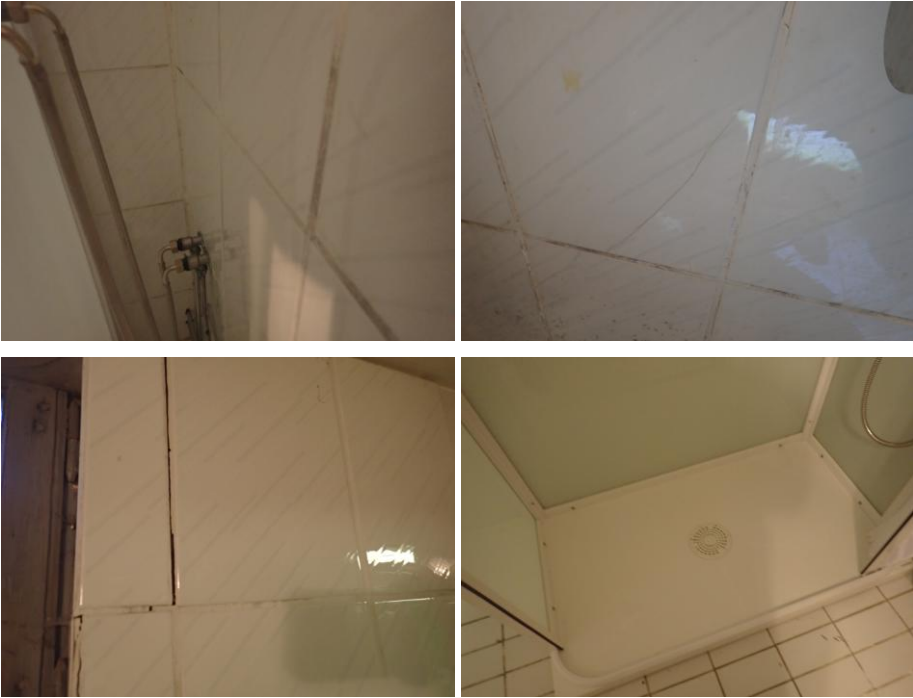
| Wc/Dusch: | <p>Äldre eventuellt tätskikt samt ytskikt med skador.<br/>Fogsläpp samt spräckta kakelplattor.<br/>Äldre rostskadad gjutjärnsgolvbrunn.<br/>En del kakelplattor har släppt.<br/>Frånluftsventilation saknas.<br/>Med anledning av ovanstående noterade brister/svaga punkter är våtrummet i stort behov av renovering. Beakta att under/bakomliggande fukt, mögel och/eller rötskador kan förekomma i anslutning till våtrummet.</p> |

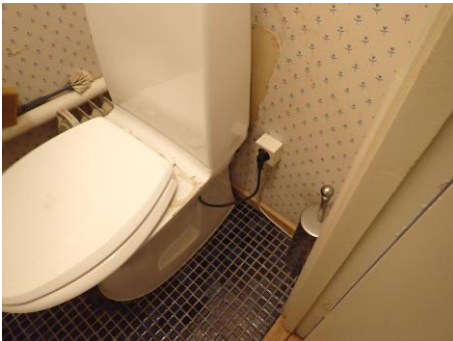
| Wc: | <p>Äldre eventuellt tätskikt samt äldre ytskikt.<br/>Frånluftsventilation saknas.</p> |

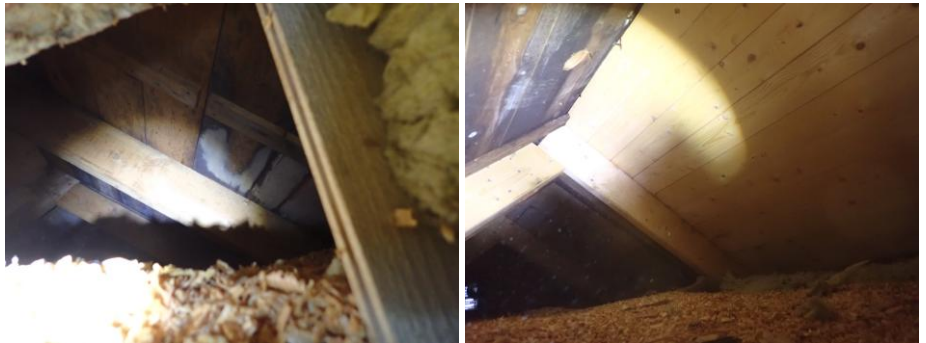
Delar av vinden består av ett parallelltak vilket är en känd riskkonstruktion. Se även riskanalys.

En del missfärgningar (mikrobiell påväxt) och fuktrosor förekommer på takpanelen. Se fortsatt teknisk utredning.

Parallelltak är en riskkonstruktion, om ventilationen mellan innertaket och yttertaket är felaktig och/eller bristfällig samt om ångspärrar är punkterade finns risk för att den varma luften som stiger upp ifrån inomhusmiljön inte kan ventileras bort, luften kondenserar då och kan ge upphov till fukt, mögel och/eller rötrelaterade skador på ej besiktningsbara ytor.

Med anledning av den befintliga mögelpåväxten på yttertakspanelen ska orsaken till varför påväxten finns där och även omfattningen av befintlig påväxt utredas.
