Uppdragsnummer 70236  
2026-140

## ÖVERLÅTELSEBESIKTNING

SCHACKSPELET 28

Nyängsvägen 108, 167 64 Bromma

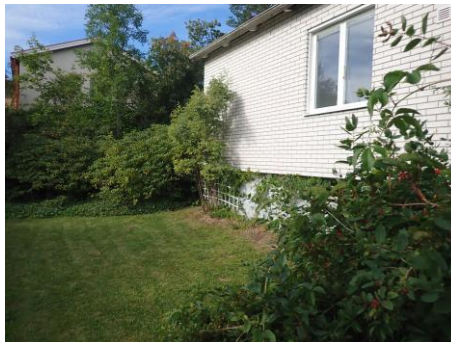
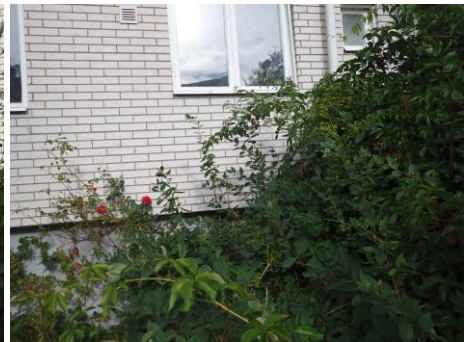
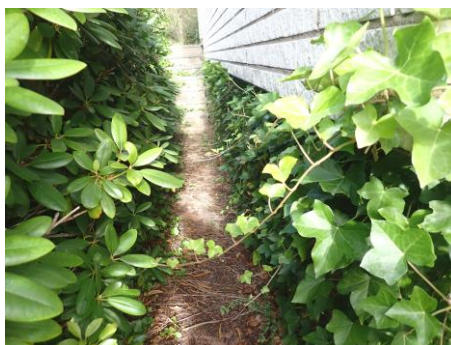
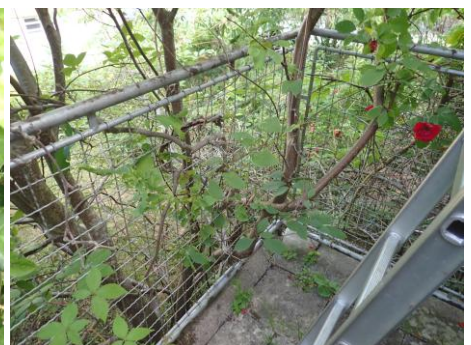
**Mark:**

Närliggande planteringar förekommer runt husgrunden. Berget faller in mot husgrunden. Med anledning av ovanstående noterade brister, svaga punkter se även riskanalys.

Planteringar i nära anslutning till byggnaden kan påverka byggnadens konstruktioner negativt. Rötter från träd och större buskar kan med tiden påverka eller underminerar grundkonstruktionen, vilket kan öka risken för sättningsskador. Grenar och vegetation som ligger nära fasaden kan även bidra till ökad fuktbelastning på fasadytor, vilket kan försämra möjligheten för fasaden att torka ut.

När marken eller berget lutar in mot husgrunden ökar belastningen av vatten mot byggnaden. Detta ställer högre krav på att dränering och tätskikt fungerar korrekt.

Om dessa skydd inte är tillräckliga finns risk att dagvatten tränger in i eller under husgrunden. Det kan leda till en ökad fuktbelastning i utrymmet. Förhöjda fuktnivåer kan påverka både material som förvaras där och byggnadsdelar som bjälklag. Med tiden kan detta orsaka fuktrelaterade skador såsom mögel- och rötskador.

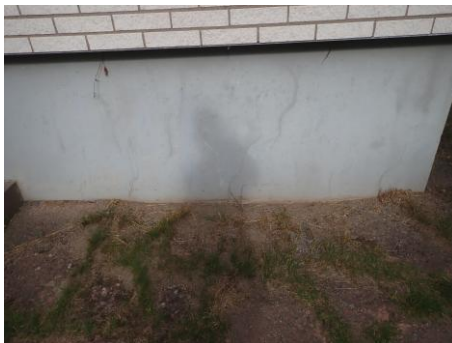
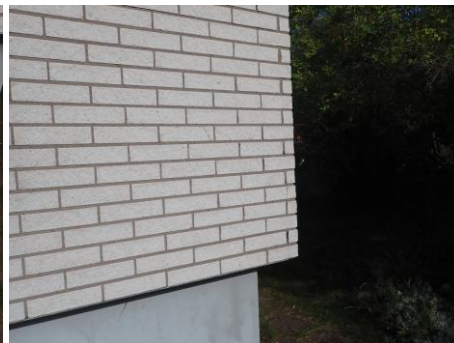
**Grundmur/Hussockel:**

Källare är en känd riskkonstruktion.  
Äldre dränering och tätskikt runt husgrunden.  
Med anledning av ovanstående noterade brister, svaga punkter se även riskanalys.

En del sprickor på sockeln.

Med anledning av att dränering och tätskikt runt husgrunden är äldre ökar risken för fuktgenomslag genom grundmurar och golv som i sin tur kan leda till invändiga fukt, mögel och eller rötrelaterade skador i källarplanet. Risk föreligger även för färg och putssläpp på grundmurar och golv.

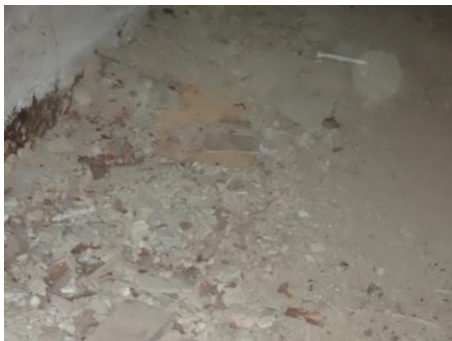
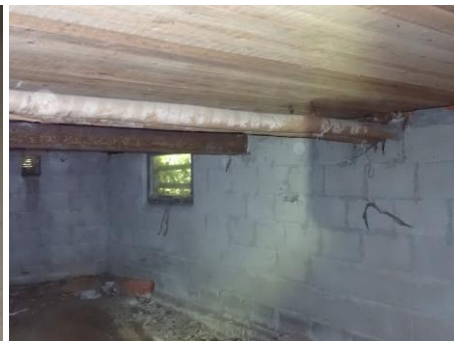
**Krypgrund:**

Krypgrund är en känd riskkonstruktion.  
Äldre dränering och tätskikt runt husgrunden.  
En del byggspill förekommer på mark.  
Berg i dagen i krypgrunden.  
Med anledning av ovanstående noterade brister, svaga punkter se även riskanalys.

Krypgrunder betraktas idag som en känd riskkonstruktion och är känsliga ur fuktsynpunkt. Detta beror bland annat på årstidsvariationer i temperatur samt fuktbelastning från marken. Under perioder då utomhusluften är varmare än luften i krypgrunden kan varm och fuktig luft ventileras in i det kallare kryputrymmet. När luften kyls ned ökar den relativa luftfuktigheten, vilket kan skapa en fuktig miljö i krypgrunden. Förhöjda fuktnivåer under längre perioder kan leda till fuktelaterade skador såsom mikrobiell påväxt och rötskador i bjälklag och andra byggnadsdelar. Om tryckimpregnerat virke har använts i konstruktionen kan detta dessutom ge upphov till kraftigt avvikande lukt, särskilt vid fuktpåverkan.

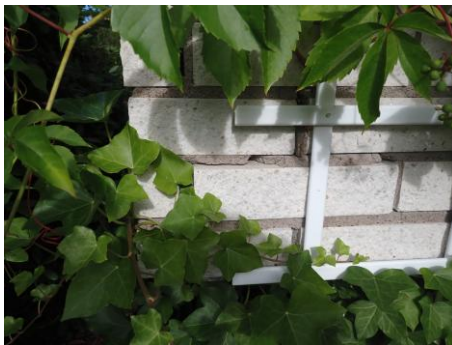
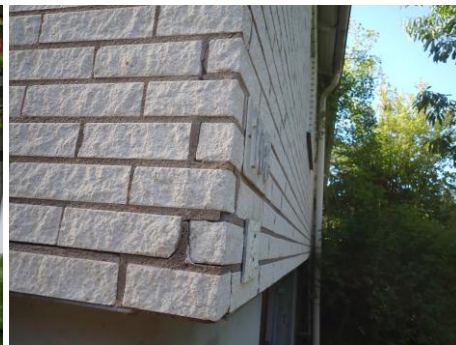
**Fasad:**

Kallsandstensfasaden har delvis släppt och sitter löst.

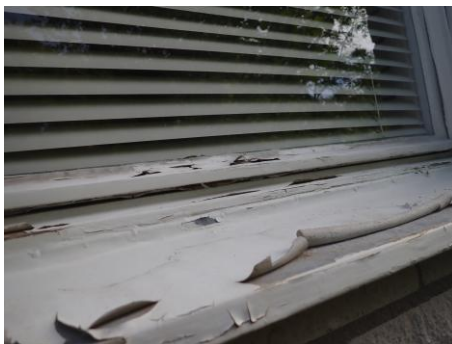
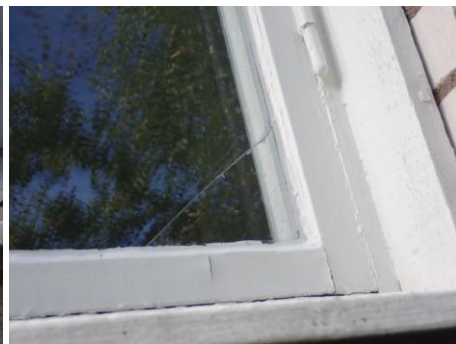
**Fönster:**

Fönster är färg och kittskadade.  
Plåtdetaljer är färgflagnande.  
Minst tre spräckta fönsterglas.

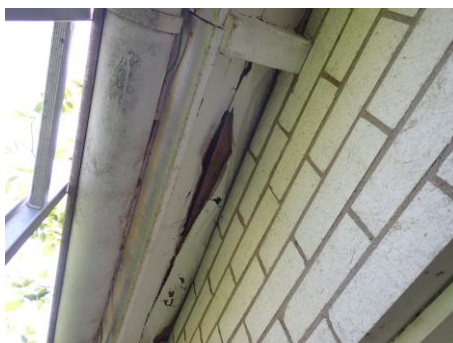
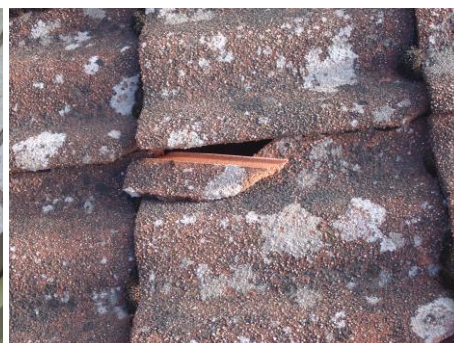
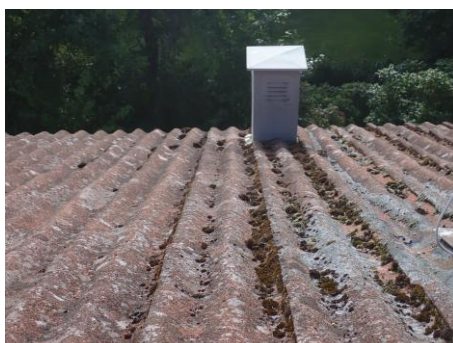
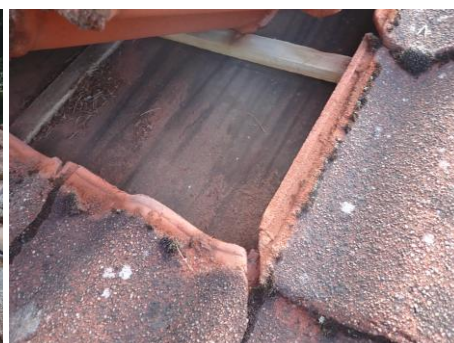
**Yttertak:**

Takfoten är färgskadad och lokalt förekommer rötskador.  
En del mosspåväxt förekommer på takpannorna.  
Takpannorna har ålderslitage med frostsador samt att någon takpanna är spräckt.  
Äldre plåtdetaljer med dålig överlapp över takpannorna.  
Med anledning av ovanstående noterade brister, svaga punkter se även riskanalys.

Takfoten uppvisar färgskador och lokalt förekommer rötskador. Detta tyder på att trädetaljerna under en längre tid har varit utsatta för fukt- och väderpåverkan. Om underhållet uteblir finns risk för fortsatt nedbrytning av träkonstruktionen.

En del mosspåväxt förekommer på takpannorna. Mossa binder fukt och kan försämra vattenavrinningen från taket, vilket ökar fuktbelastningen på både takpannor och den underliggande takkonstruktionen.

Takpannorna uppvisar åldersrelaterat slitage med frostsador och någon takpanna är spräckt. Frostsadade och spräckta takpannor har en nedsatt skyddsfunktion och ökar risken för att regn- och smältvatten tränger in under taktäckningen.

Vidare förekommer äldre plåtdetaljer med bristfälligt överlapp över takpannorna. Otillräckliga överlapp kan medföra att vatten leds in under taktäckningen istället för att avledas på avsett sätt.

Sammantaget innebär dessa förhållanden en ökad risk för vatteninträngning och fuktpåverkan på den underliggande takkonstruktionen. Om bristerna inte åtgärdas kan detta med tiden leda till fuktelaterade skador såsom mögel-, röta- och andra skador i angränsande byggnadsdelar.

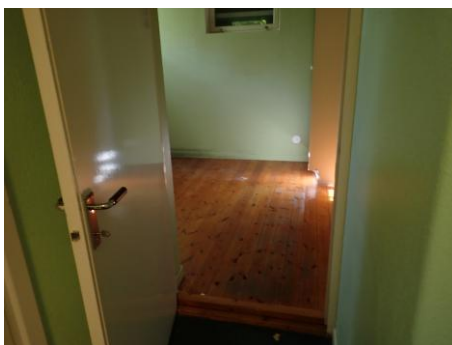
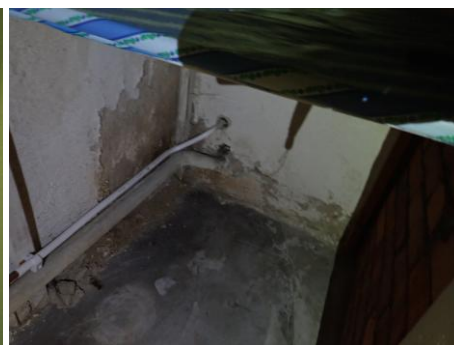
### Allmänt

Inklädda golv och väggar i källarplanet.  
Fuktgenomslag förekommer på oinklädda väggar och golv.  
Med anledning av ovanstående noterade brister, svaga punkter se även riskanalys.

Små skador som förekommer på ytskikt och inredning orsakade av åldersskäl eller normalt slitage noteras inte särskilt här.  
Självdraagsventilation fungerar erfarenhetsmässigt dåligt och tilluftsdon saknas.

Det finns en risk för att inklädda ytor och/eller trädetaljer samt övrigt organiskt material som ansluter mot golv och väggar (trösklar, limmer, textil, papperstapeter och dylikt) som är placerade mot golv och väggar i källaren kan ha, eller med tiden utveckla, mikrobiell påväxt, fukt och/eller rötelaterade skador. Orsaken är att fukt naturligt kan vandra genom källarens grundmurar och golv. Även invändig fuktpåverkan kan påverka om grundmurens tätskikt är för tätt(oventilerat) Om organiskt material, såsom träreglar eller andra byggnadsdelar, placeras direkt mot dessa ytor kan materialet påverkas negativt av fukt. Risken för fuktpåverkan kan öka ytterligare om det finns brister i dränering, dagvattenledningar eller tätskikt runt byggnaden. Om tryckimpregnerat virke har använts i konstruktionen kan detta dessutom ge upphov till kraftigt avvikande lukt, särskilt vid fuktpåverkan.

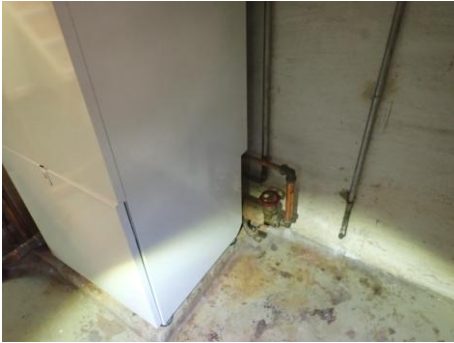
| Pannrum: | <p>Golvbrunn saknas. Se även riskanalys.</p> <p>Tätskikt (ej krav i betongvalv).</p> <p><b>Riskanalys</b></p> <p>Golvbrunn saknas i pannrummet. I utrymmen med vattenförande installationer, såsom värmeanläggning, varmvattenberedare och rörinstallationer, finns alltid en risk för läckage eller oavsiktligt vattenutsläpp.</p> <p>När golvbrunn saknas finns ingen naturlig möjlighet att avleda läckagevatten, vilket innebär att vatten kan bli stående eller spridas till angränsande byggnadsdelar innan läckaget upptäcks.</p> <p>Detta innebär en ökad risk för fuktpåverkan och vattenskador på golv, väggar och angränsande konstruktioner. Om vatten tränger in i byggnadsdelarna kan det med tiden leda till fuktrelaterade skador såsom mögel-, röta- och andra fuktskador.</p> |

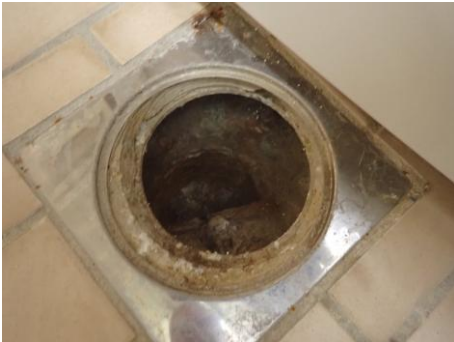
| Tvättstuga: | <p>Äldre rostskadad gjutjärnsgolvbrunn. Se även riskanalys.</p> <p>Tätskikt saknas troligen under klinker (ej krav i betongvalv).</p> <p><b>Riskanalys</b></p> <p>Golvbrunnen är av äldre modell i gjutjärn och uppvisar rostskador. Äldre gjutjärnsbrunnar har ofta uppnått eller närmar sig slutet av sin tekniska livslängd, och korrosion kan med tiden försämra brunnens funktion, hållfasthet och täthet.</p> <p>Rostangrepp kan påverka anslutningen mellan golvbrunn och tätskikt samt öka risken för otätheter och läckage till den underliggande konstruktionen.</p> <p>Sammantaget innebär den äldre, rostskadade golvbrunnen en förhöjd risk för fuktrinträngning och fuktrelaterade skador såsom mögel-, röta- och andra fuktskador i golv- och bjälklagskonstruktionen. Det rekommenderas att golvbrunnen kontrolleras närmare och beaktas i samband med en framtida renovering av våtrummet.</p> |

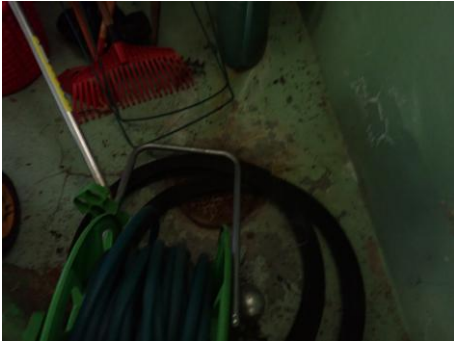
| Garage: | <p>Äldre rostskadad gjutjärnsgolvbrunn. Se även riskanalys.</p> <p><b>Riskanalys</b></p> <p>Golvbrunnen i garaget är av äldre modell i gjutjärn och uppvisar rostskador. Äldre gjutjärnsbrunnar har ofta uppnått eller närmar sig slutet av sin tekniska livslängd, och korrosion kan med tiden försämra brunnens funktion, hållfasthet och täthet.</p> <p>I ett garage utsätts golvbrunnen ofta för hög fuktbelastning från regnvatten, smältvatten, vägsalt och smuts som förs in med fordon. Rostangrepp kan därför påskynda nedbrytningen och öka risken för otätheter eller nedsatt avvattningsfunktion.</p> <p>Sammantaget innebär den äldre, rostskadade golvbrunnen en ökad risk för fuktpåverkan och skador i anslutande golvkonstruktion. Det rekommenderas att golvbrunnen kontrolleras närmare och vid behov byts ut för att säkerställa en långsiktigt fungerande avvattning.</p> |

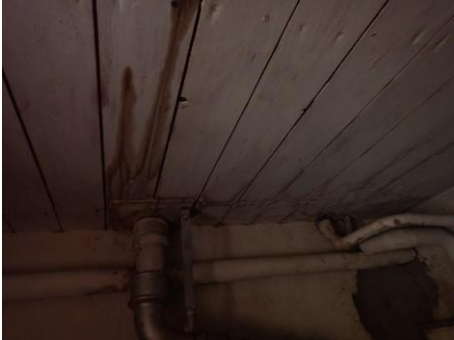
| Förråd: | <p>Fuktrosor förekommer i innetaket under wc. Se även fortsatt teknisk utredning.</p> <p><b>Fortsatt teknisk utredning</b></p> <p>Orsaken till samt omfattningen av befintlig skada ska utredas och åtgärdas.</p> |

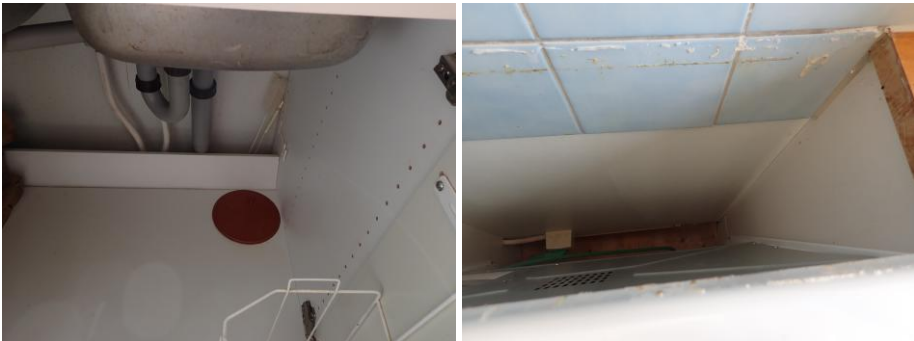
| Kök/Matplats: | <p>Tippskydd saknas till spisen.<br/>Tät botten saknas i diskbänkskåpet.</p> |

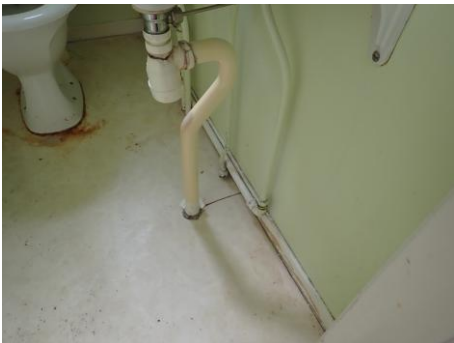
| Wc: | <p>Äldre tät och ytskikt.<br/>Uppvik av tätskikt saknas mot vägg.<br/>Trycksatta rör i golv.</p> |

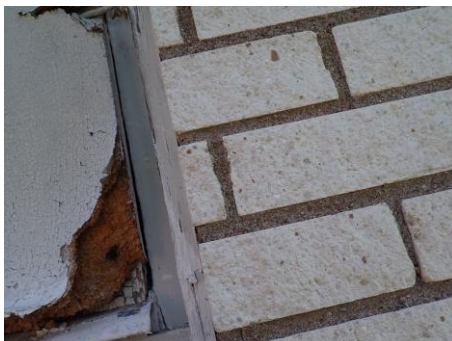
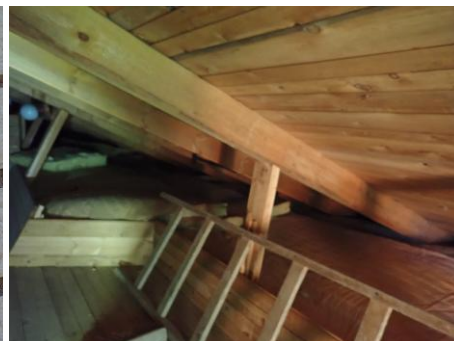
**Vind**

Vindsluckan är fuktskadad.  
Mindre missfärgningar (mikrobiell påväxt) förekommer på takpanelen.
