## Utlåtande över ÖVERLÅTELSEBESIKTNING

Stockholm Helena 37

Torpstugegränd 2d, 163 41 Spånga

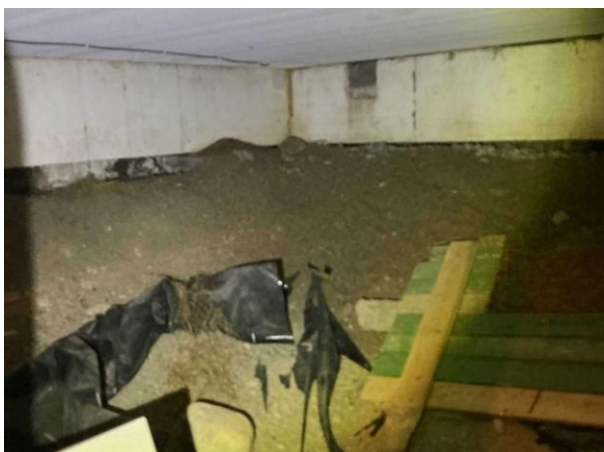
| <b>Grund</b> | Krypgrund Lätt/betongbjälklag med uppreglade golv<br>Fukt noteras på sanden i grunden<br>Organiskt material noterades på grundens botten<br>Se riskanalys |

Den uteluftventilerade krypgrunden kan orsaka fuktrelaterade skador som konstruktionsförsvagningar, mikrobiell aktivitet/påväxt och ge upphov till lukt.

Detta är således en konstruktion med risk för konstruktionsförsvagningar och mikrobiell aktivitet ("i dagligt tal mögel" lukt och röta)

Bild 1: - Utvändigt, Grund, Krypgrund Lätt/betongbjälklag med uppreglade golv Fukt noteras på sanden i grunden Organiskt mate...

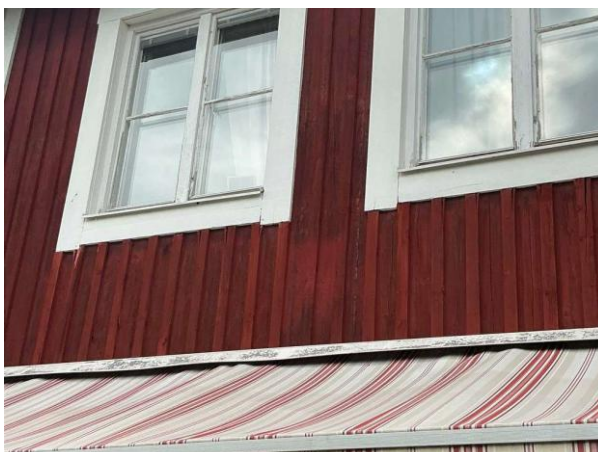
| <b>Fasad</b> | Färgsläpp och torrsprickor noterades på panelen |

Bild 2: Utvändigt, Fasad, Färgsläpp och torrsprickor noteras på panelen

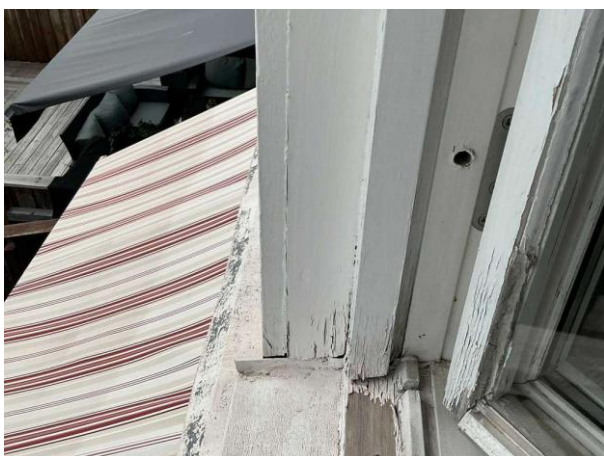
Bild 3: - Utvändigt, Fönster, Färgsläpp och torrsprickor noteras på fönster

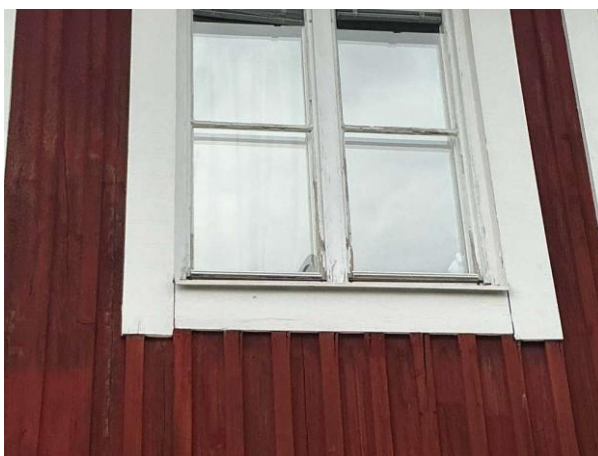
Bild 4: - Utvändigt, Fönster, Färgsläpp och torrsprickor noteras på fönster

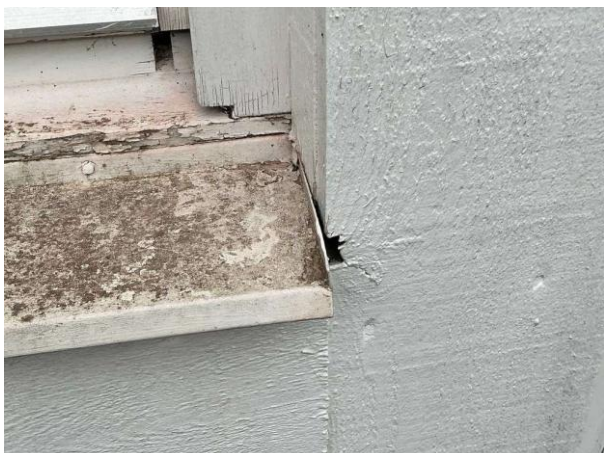
| <b>Fönster</b> | Äldre isolerglaskassetter. Isolerglas åldras och kan med tiden bli otäta.<br>Färgsläpp noteras på fönsterkarmar och bågar<br>Bristfällig täthet vid fönsterbleck mot fasad |

Bild 5: - Utvändigt, Fönster, Äldre isolerglaskassetterbristfälligt tätat mellan fönsterbleck och fasad...

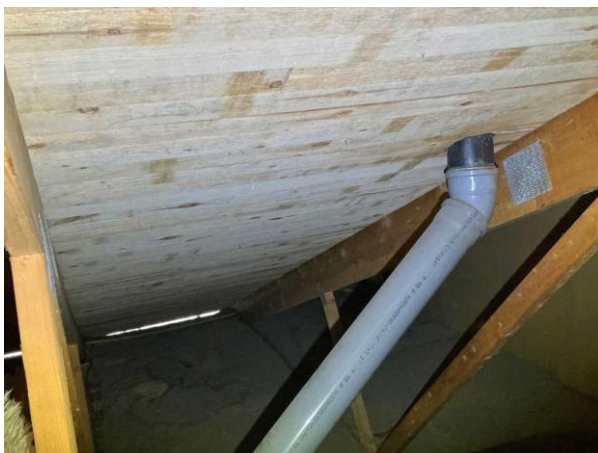
| <b>Vind</b> | Lokalt på vinden noterades det mikrobiell påväxt på underlagstaket |

Bild 6: Utvändigt, Vind, Lokalt på vinden noteras det mikrobiell påväxt på underlagstaket
