ÖVERLÅTELSEBESIKTNING

STUMFILMEN 18
Cederströmsvägen 23, Bromma

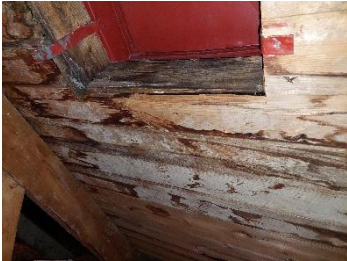
Vind:	<p>Vind åtkomlig via invändig lucka. Pga förvaring var kontrollen något/delvis begränsad.</p> <p>-Några enstaka smärre fuktfläckar noterades på några fåtal platser, bla vid genomföringar, vid vinkelbyggnaden (under rännalar), något större/kraftigare fuktfläckar noterades lokalt i anslutning till taklucka. Läs vidare under rubriken Yttertak.</p>

<p>-Lokalt förekommer även missfärgningar/s.k mögelpåväxter i mindre-måttlig omfattning vilket kan indikera för att periodvis kondens (eller hög fukthalt) förekommer eller förekommit. (Mindre-måttliga missfärgningar/mögelpåväxter är dock vanligt och normalt i liknande/äldre byggnader). Läs vidare under rubriken Ventilation.</p> <p>---</p>
Ventilation:	<p>-Delvis är ventilationen förstärkt med typ Paxfläkar i våtrum och förråd samt fläktar monterade för bättre luftombyte inne i bostaden.</p> <p>-Tilluftsventiler via väggar finns.</p>
