Pallen 65

Libbyvägen 20

Uppdragsnummer AB4386
Besiktningdatum 2025-01-08
Besiktningföretag OBM Besiktningsservice AB
Besiktningförrättare Tom Fransson
Närvarande Nuvarande ägare
Giltig till och med 2026-01-08

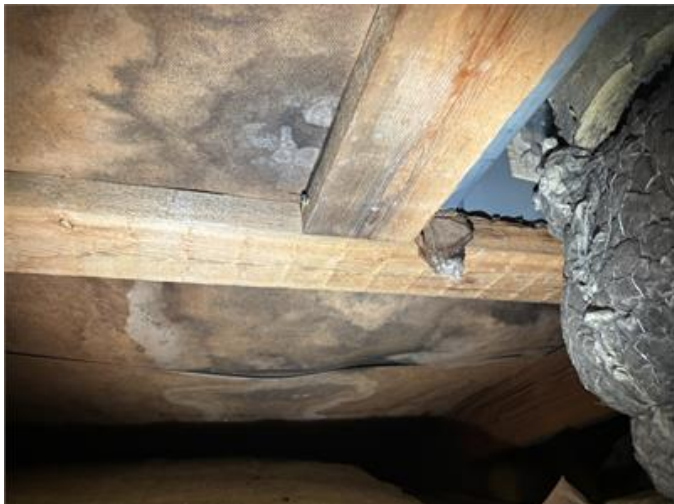
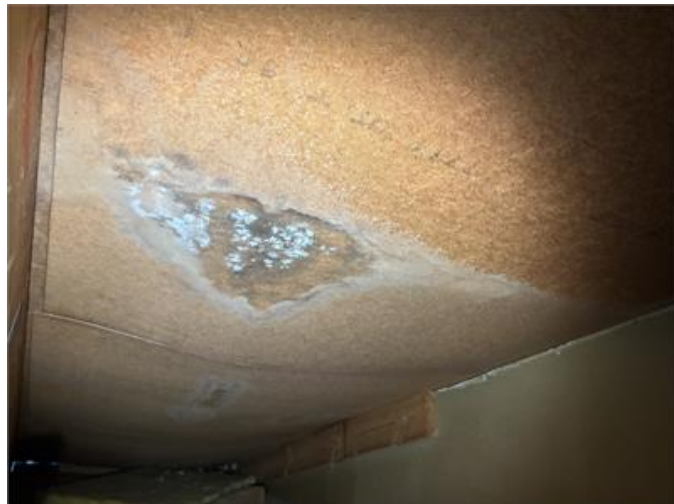
| Besiktningresultat | | | | | |
|---|---|---|---|---|---|
| | | | X | | Läckage i yttertak förekommer, orsak och omfattning bör fastställas. |

Båda bilderna är tagna från vinden och visar takläckage.
