# Besiktningsprotokoll

Anticimex Överlåtelsebesiktning av småhus - nivå 1

| Fastighetsadress:<br>Krokusvägen 15 | |

| Besiktningsdatum:<br>2025-10-09 | Protokollnummer:<br>69302471 |

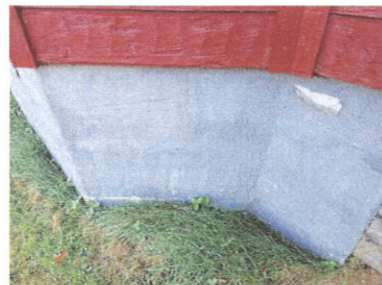
Sprickor och färg/putssläpp finns i sockel.

Dessa bedöms inte ha lett till bakomliggande skador.

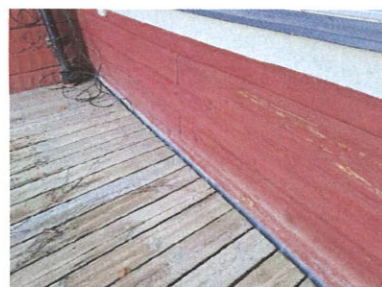
Delar av fasadpanelen och trädetaljer är i behov av målning/underhåll.

Fasadbeklädnad och träkonstruktioner där målningsbehov finns riskerar att få fukt- och rötskador på grund av sämre vattenavvisande förmåga. För att öka livslängden på fasadbeklädnaden rekommenderas målning och underhåll.

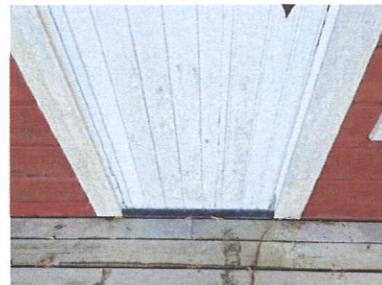
Dörr är i behov av målning/underhåll.

Dörrar där målningsbehov finns riskerar att få fukt- och rötskador på grund av sämre vattenavvisande förmåga.

För att öka livsängden på dörr rekommenderas målning och underhåll.

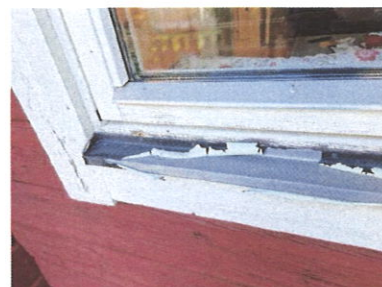
Fönster är i behov av målning/underhåll.

Fönsterbågar och fönsterkarmar där målningsbehov finns riskerar att få fukt- och rötskador på grund av sämre vattenavvisande förmåga.

För att öka livslängden på fönster rekommenderas målning och underhåll.

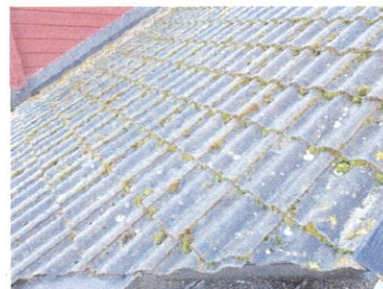
Mosspåväxt finns på takpannor.

Mossa som växer på taket kan leda till att taktäckningen har ett minskat motstånd mot vatteninträngning. Detta i sin tur kan leda till fuktskador på träläkt och takkonstruktionen vilket kan resultera i mikrobiella skador (angrepp av mikroorganismer).

För att öka livs längden på taket rekommenderas att mossan tas bort från takpannorna.

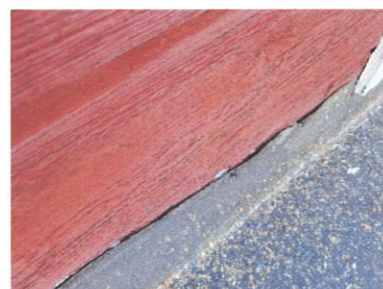
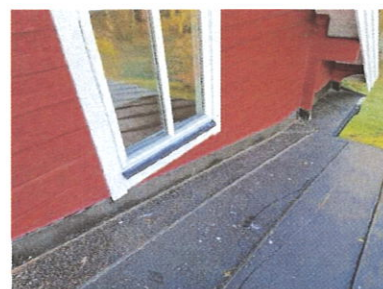
Anslutningen mellan plåttak och vägg glipar.

Detta medför risk för att regnvatten kan rinna in mellan anslutningen och väggen, vilket i sin tur kan leda till mikrobiella skador (angrepp av mikroorganismer) i tak- och väggkonstruktioner.

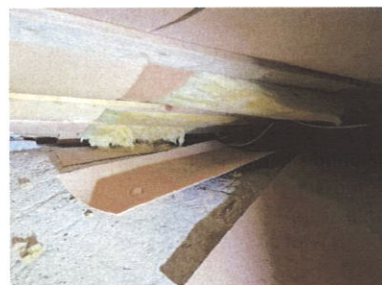
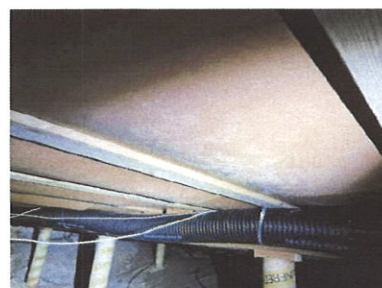
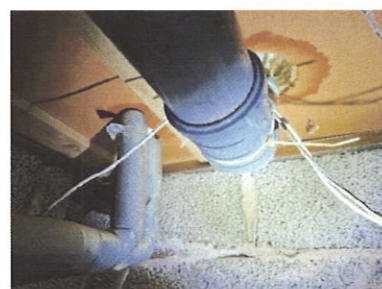
Mindre mängd mikrobiell påväxt finns på bjälklagets undersida. Blindbottenskiivor har släppt. Fuktfläckar finns på undersida bjälklag där tidigare varmvattenberedare stått, torrt idag.

Den upptäckta mikrobiella påväxten på bjälklagets undersida indikerar att grunden under delar av året är så pass fuktig att mikroorganismer utvecklas. Detta kan i sin tur leda till rötskador i konstruktionen. För att undvika detta så måste krypgrundens klimat bli torrare.

Vi rekommenderar att du installerar en krypgrundsavfuktare och utför en fördjupad undersökning.

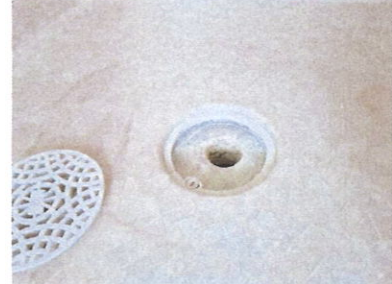
Våtutrymmet har äldre yt-/tätskikt.

Klämring sitter löst i golvbrunn och plastmattan har släppt runt golvbrunn.

Eftersom funktionen, som innebär att ytskiktet/tätskiktet ska vara vattentätt, kan vara nedsatt finns en ökad risk att vatten tränger igenom ytskiktet/tätskiktet med vattenskador i omkringliggande konstruktioner som följd.

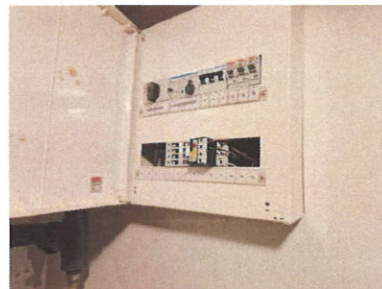
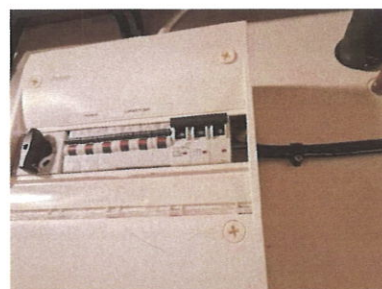
Proppskåpet saknar delvis skyddshölje.

Kontakta en elektriker för kontroll och åtgärd.
