Rimbervtsvägen 8-18 och 22-32

Rapport gällande undersökning av fasader

Ordernummer: 29073

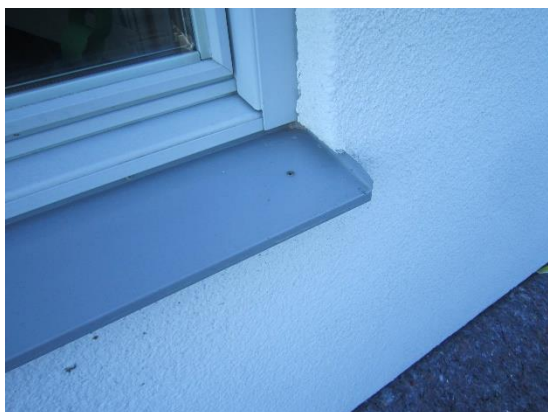
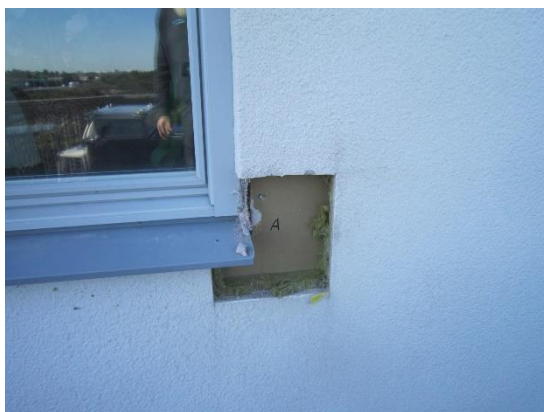
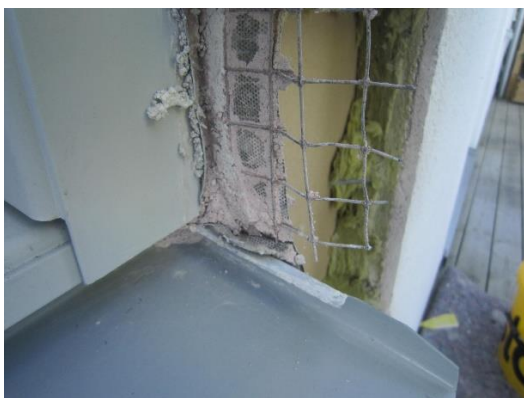
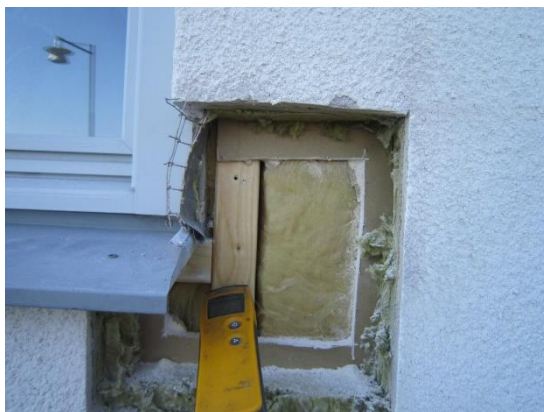
### Provhål A

Provhål vid fönsterbleck.

Noteringar: Inga synliga skador på puts skiktet eller missfärgningar samt antydan till fukt.

Fuktmätning/indikering: 11 % fuktindikering gipsskiva, dvs. inga och tecken på ett pågående fuktproblem. 11 % FK i stående träregel, dvs. normala värden.

Foto 1      Provpplats A vid fönsterbleck

Foto 2      Inga synliga tecken på fuktpåverkan

Foto 3      Tätning finns mellan fönster och puts

Foto 4      Inga synlig påverkan på bakomliggande träregelverk.

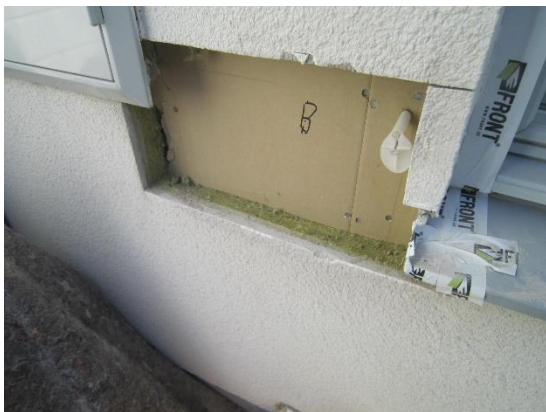
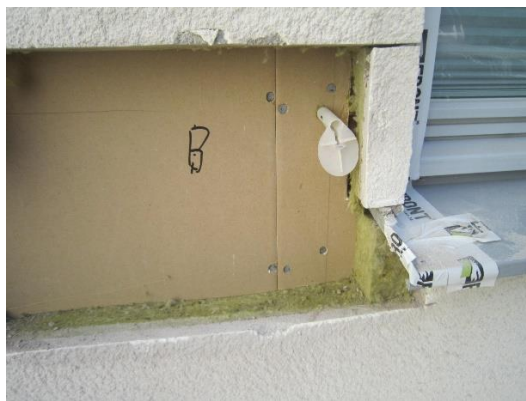
### Provhål B

Provhål mellan fönsterbleck och underkant skåp för inkommande el i fasad.

Noteringar: Inga synliga skador på puts skiktet eller missfärgningar samt antydan till fukt.

Fuktmätning/indikering: 11 % fuktindikering gipsskiva, dvs. inga och tecken på ett pågående fuktproblem.

Foto 5 Inga synliga tecken på fuktpåverkan

Foto 6 Inga synliga tecken på fuktpåverkan

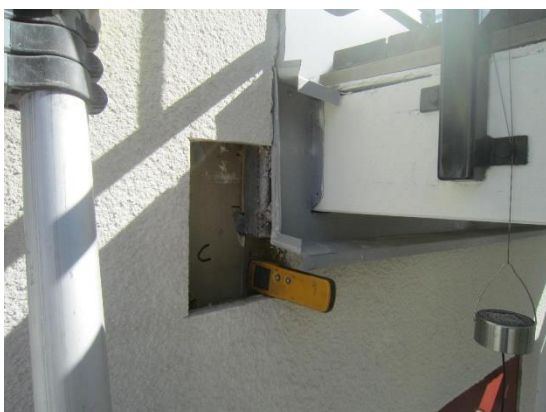
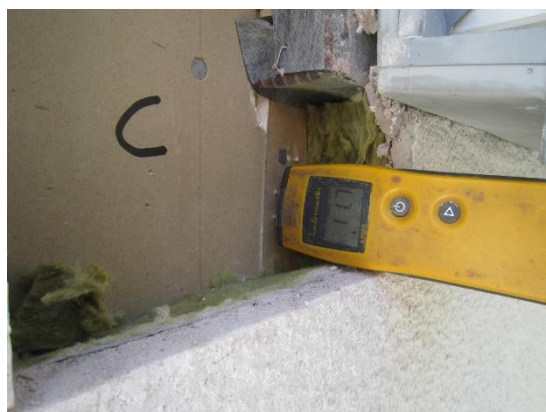
### Provhål C

Provhål vid sockelbeslag för balkong.

Noteringar: Inga synliga skador på puts skiktet eller missfärgningar samt antydan till fukt.

Fuktmätning/indikering: 12 % fuktindikering gipsskiva, dvs. inga och tecken på ett pågående fuktproblem.

Foto 7 Inga synlig missfärgning på yttre gipsskiva

Foto 8 Fuktkindikering 12 %

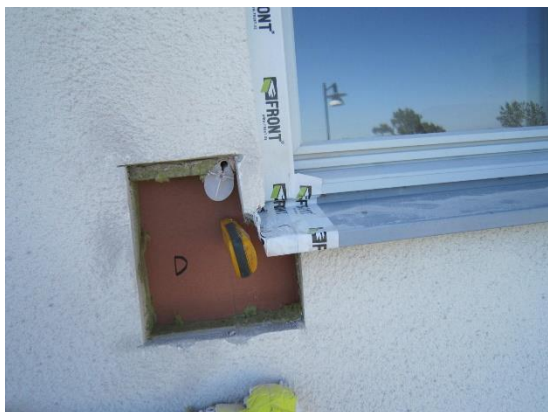
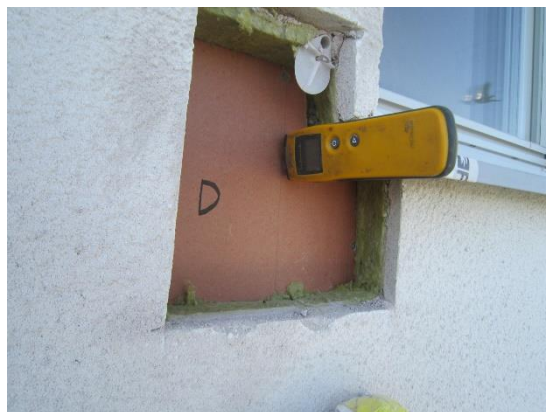
### Provhål D

Provhål vid fönsterbleck övervåning.

Noteringar: Inga synliga skador på puts skiktet eller missfärgningar samt antydan till fukt.

Fuktmätning/indikering: 11 % fuktindikering gipsskiva, dvs. inga och tecken på ett pågående fuktproblem.

Foto 9 Inga synlig missfärgning på yttre gipsskiva

Foto 10 Fuktindikering 11 %

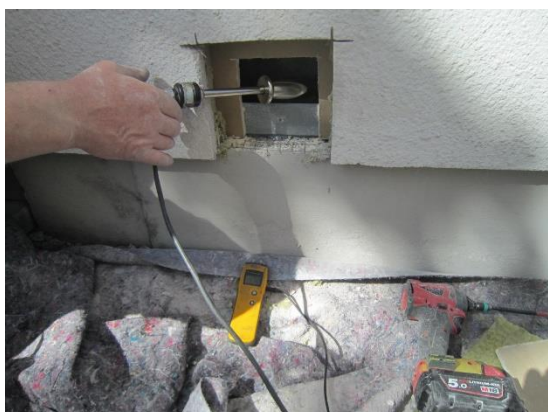
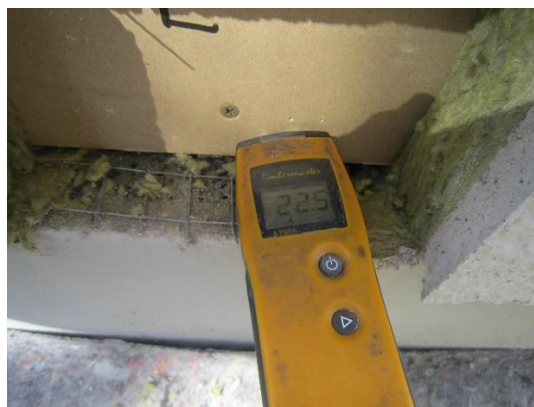
### Provhål E

Provhål ovan betongsockel.

Noteringar: Inga synliga skador på puts skiktet eller missfärgningar samt antydan till fukt.

Fuktmätning/indikering: 23 % fuktindikering yttregipsskiva, dvs. förhöjt och tecken på ett pågående fuktproblem. 18 % FK i stående träregel, dvs. högre än kritisk FK, påväxt kan förväntas komma med tiden. Mikrobiell analys av yttre gipsskiva visar på inga skador vid besiktningstillfället. Se bifogat protokoll.

Foto 11 Fuktmätning i stående regel

Foto 12 Fuktindikering i yttre gipsskiva

Orsaken till de förhöjda fuktvärdena på provplats E är inte klarlagda, en orsak kan vara att sockeln får en hög fuktbelastning från stupröret som mynnar i närheten av den undersökta platsen. Det finns även en vattenutkastare placerad ovanför konstruktionsingreppet samt både badrum och huset teknikrum med flertal vattenledningar på insidan av undersökt plats.

| Provmärkning | Analysparametrar | Frekvens | Notering |
|---|---|---|---|
| <b>E. Vindskyddsskiva mot sockel</b><br>(177-2020-06150382) | Mögelsvamp/Mycel | <b>Ingen</b> | |
| Analysen påvisade ingen förekomst av mögelsporer eller mycel. | | | |

Orsaken till de förhöjda värdena bör utredas vidare, se även under slutsatser/diskussion.

För att inte fukten i väggen skall orsaka framtida mikrobiellskador behöver vidare undersökning utföras för att finna orsaken till uppfuktningen i fasaden och bedöma omfattningen. Spridningsrisken av skadan bedöms som liten, men för att säkerställa att det inte finns ett pågående läckage inne i huset bör utredning utföras av sakkunnig person gällande fukt och vattenskador t.ex. personal från AK-konsult.

Utreda orsaken till de förhöjda fuktvärdena på den undersökta platsen, så att de med tiden inte orsakar mikrobiella skador.

Orsaks kontroll från inifrån hus på den plats som provhålet är placerat på utsidan bör utföras av sakkunnig person inom fukt och vattenskador t.ex. AK-konsult för att kontrollera om orsaken till de förhöjda fuktvärdena.

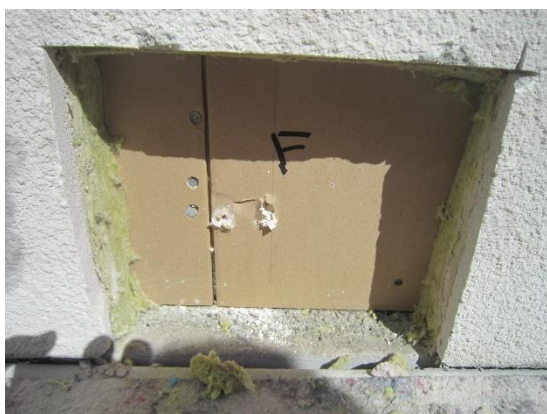
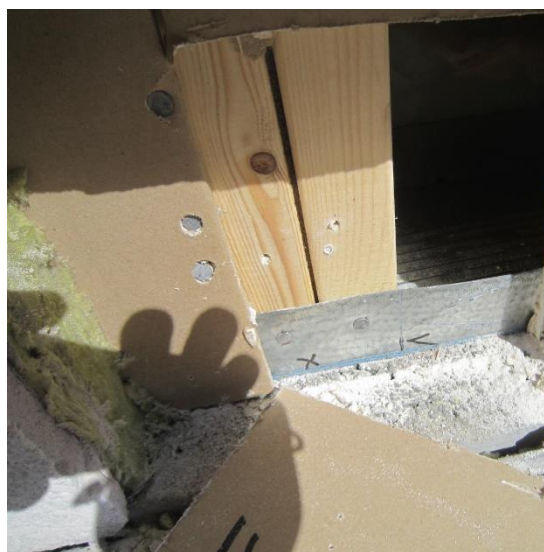
### Provhål F

Provhål ovan betongsockel samt över trall

Noteringar: Ovankant av trall ligger i stort sätt samma nivå som underkant puts vilket medför fukt belastning på nedre delen av putsfasaden vid nederbörd. Inga synliga missfärgningar eller antydan till fukt på puts, yttre gipsskiva eller bakomliggande stående träregel.

Fuktmätning/indikering: 18 % fuktindikering yttregipsskiva, dvs. indikera en förhöjning mot vad som kan förväntas. 12 % FK i syll, dvs. normala värden.

Foto 13 Inga synlig missfärgning på yttre gipsskiva

Foto 14 Inga synlig påverkan på bakomliggande träregelverk.

Även vid provplats F är fuktindikeringen högre än förväntat i den yttre gipsskivan men normal i de stående reglarna. En möjlig orsak kan vara att vid den provplatsen går trallen nästan in mot betongsockeln, och in under putsens anslutning mot sockeln. Vilket medför att vatten blir liggande under den nedre delen av putsen och att även regnvatten lättare kan stutsar på trallen och vidare upp på väggen. I detta fall är min bedömning att det räcka med att den innersta trallbrädan mot sockeln tas bort för att ge möjlighet för vattnet att rinna ned på marken istället för att gå mot fasaden.

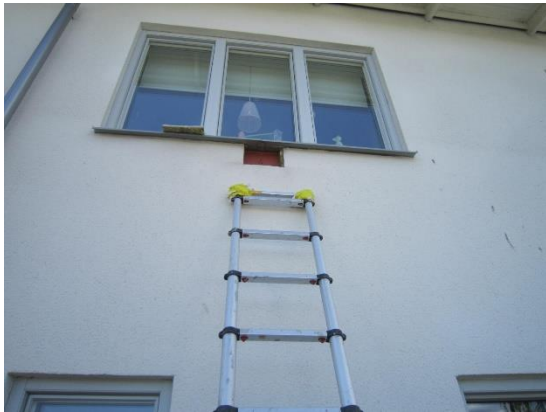
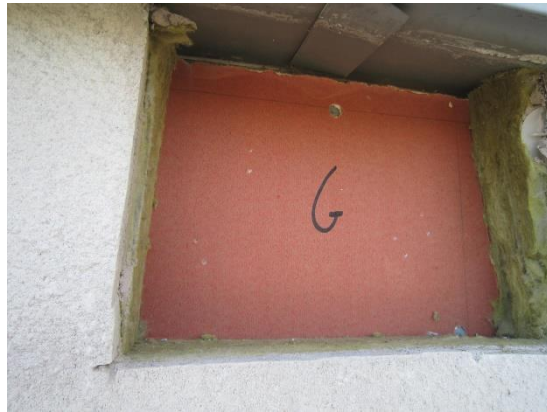
### Provhål G

Provhål under delat fönsterbleck på övervåningen.

Noteringar: Inga synliga skador på puts skiktet eller missfärgningar samt antydan till fukt.

Fuktmätning/indikering: 8 % fuktindikering yttregipsskiva, dvs. inga och tecken på ett pågående fuktproblem.

Foto 15 Provhål under delat fönsterbleck på övervåningen

Foto 16 Inga synlig missfärgning på yttre gipsskiva

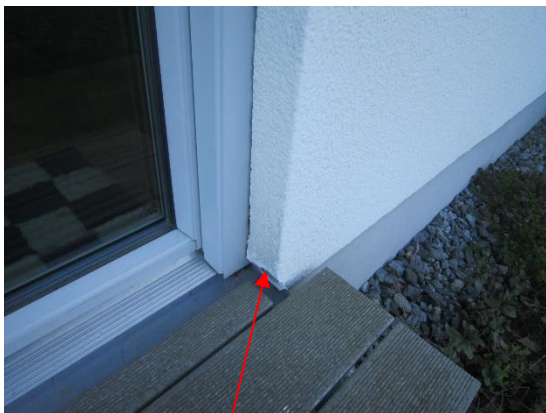
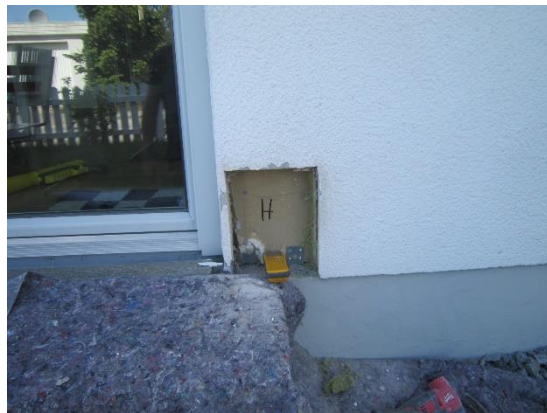
### Provhål H

Provhål vid tröskelplåt till dörr ut mot tomten på baksida av huset.

Noteringar: Putskant på bleck ej helt överputsad. Inga synliga skador på puts skiktet eller missfärgningar samt antydan till fukt.

Fuktmätning/indikering: 12 % fuktindikering yttregipsskiva, dvs. inga och tecken på ett pågående fuktproblem.

Foto 17 Putskant på bleck inte helt överputsad

Foto 18 Inga synlig missfärgning på yttre gipsskiva

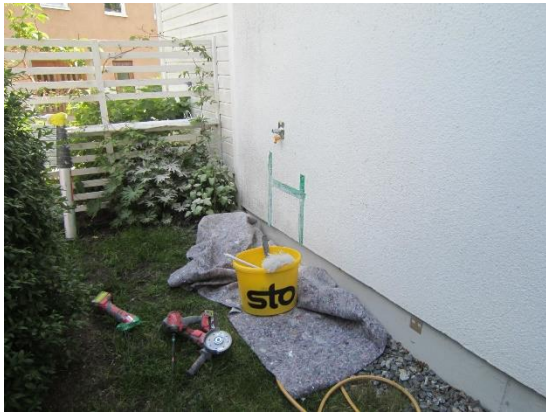
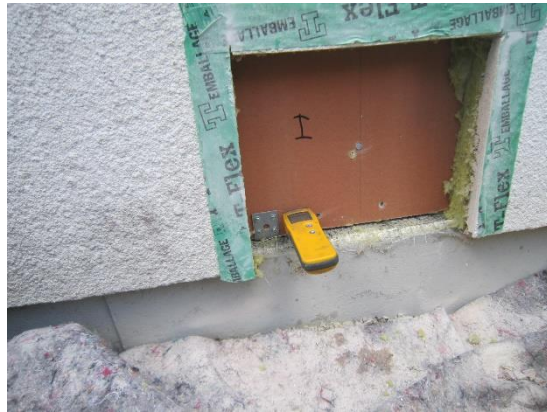
### Provhål I

Provhål ovan betongsockel.

Noteringar: Inga synliga skador på puts skiktet eller missfärgningar samt antydan till fukt.

Fuktmätning/indikering: 14 % fuktindikering yttregipsskiva, dvs. inga och tecken på ett pågående fuktproblem.

Foto 20 Inga synlig missfärgning på yttre gipsskiva

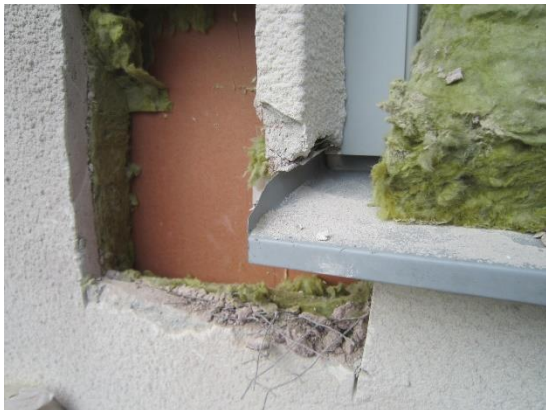
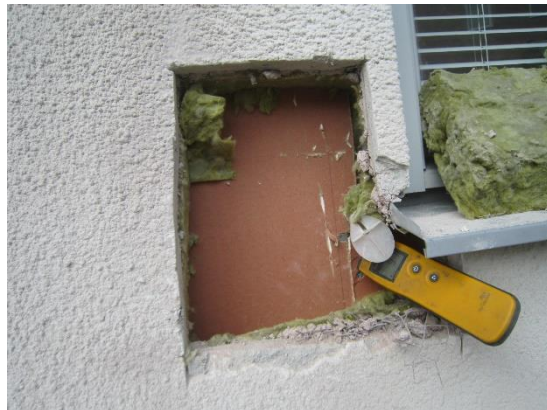
### Provhål J

Provhål vid fönsterbleck övervåning.

Noteringar: Inga synliga skador på puts skiktet eller missfärgningar samt antydan till fukt.

Fuktmätning/indikering: 11 % fuktindikering gipsskiva, dvs. inga och tecken på ett pågående fuktproblem.

Foto 21 Putskant på bleck inte helt överputsad

Foto 22 Inga synlig missfärgning på yttre gipsskiva

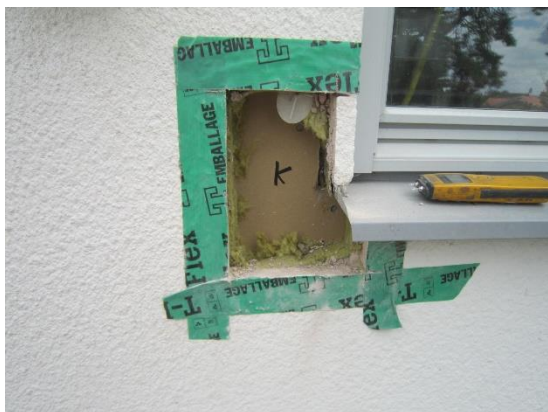
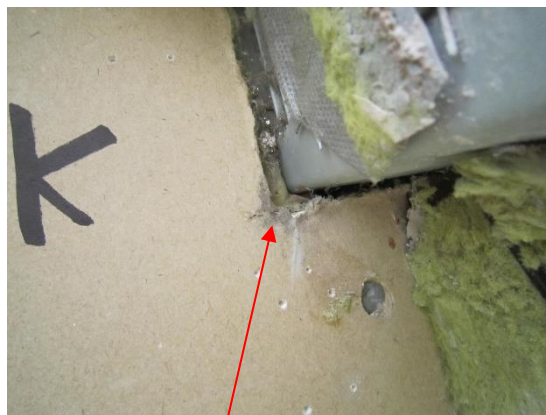
### Provhål K

Provhål vid fönsterbleck på undervåningen.

Noteringar: Inga synliga skador på puts skiktet, men mindre missfärgning på gnu (yttre gipsskiva) vid fönsterbleck, laboratorier analys visar att den är mikrobiellt skadad. Se bifogat analysvar

I övrigt inga synliga missfärgningar eller antydan till fukt.

Fuktmätning/indikering: 11 % fuktindikering gipsskiva, dvs. inga och tecken på ett pågående fuktproblem. 11 % FK i stående träregel, dvs. normala värden.

Foto 24 Synlig missfärgning på yttre gipsskiva vid fönsterbleck

Skadan på den ytter gipsen (gnun) vid provplats K beror med största sannolikhet på en skada från byggtiden, då den är lokal och inga förhöjda fuktvärden noteras. Vidare undersökning bedöms inte vara nödvändig då inga skador noterats på motsvarande detaljer på andra undersökta platser.

| Provmärkning | Analysparametrar | Frekvens | Notering |
|---|---|---|---|
| <b>K. Vindskyddsskiva</b><br>(177-2020-06150383) | Mögelsvamp/Mycel | <b>Massiv</b> | |
| Analysen påvisade fläckvist massiv förekomst av mögelsporer och mycel. | | | |

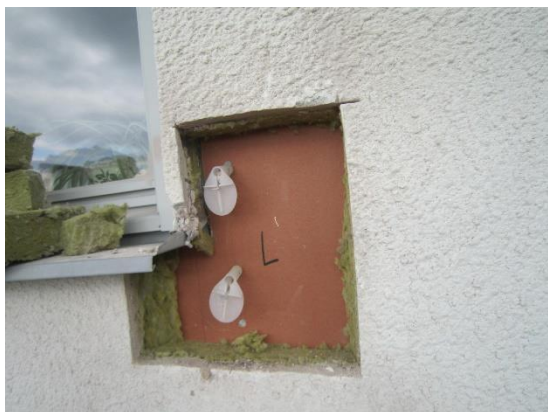
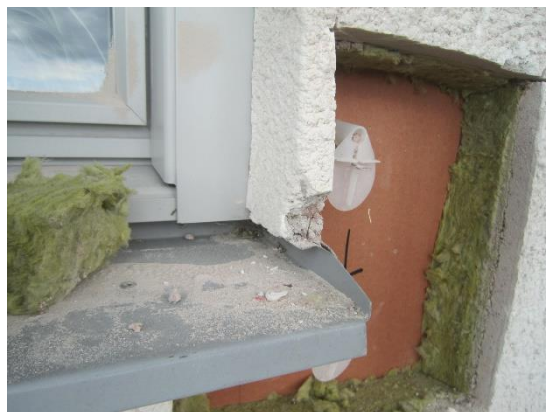
### Provhål L

Provhål vid fönsterbleck på övervåningen.

Noteringar: Inga synliga missfärgningar eller antydan till fukt.

Fuktmätning/indikering: 10 % fuktindikering gipsskiva, dvs. inga och tecken på ett pågående fuktproblem.

Foto 26 Ingen synlig missfärgning på yttre gipsskiva vid fönsterbleck

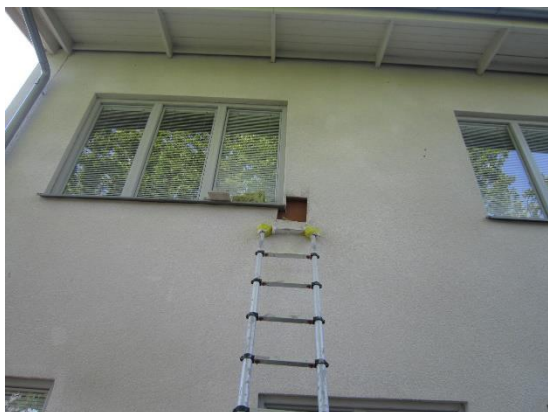
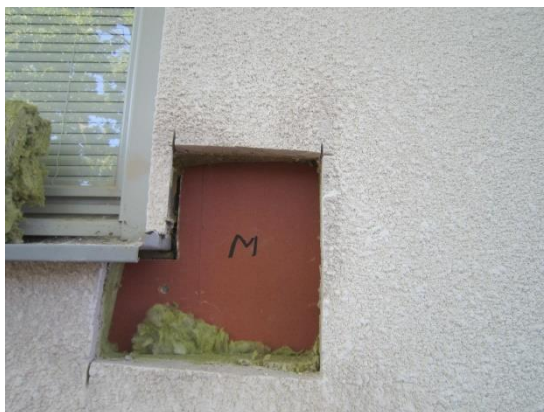
### Provhål M

Provhål vid fönsterbleck på övervåning.

Noteringar: Inga synliga skador på puts skiktet eller missfärgningar samt antydan till fukt.

Fuktmätning/indikering: 8 % fuktindikering gipsskiva, dvs. inga och tecken på ett pågående fuktproblem.

Foto 28 Ingen synlig missfärgning på yttre gipsskiva vid fönsterbleck

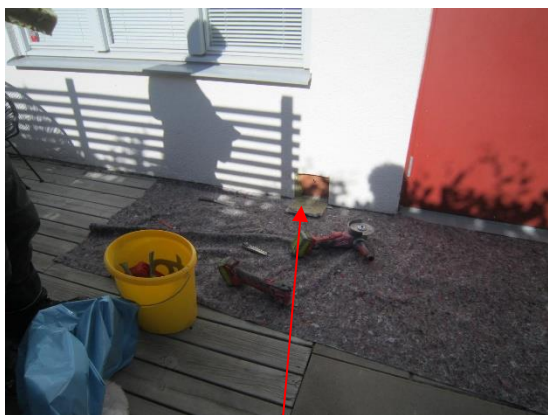
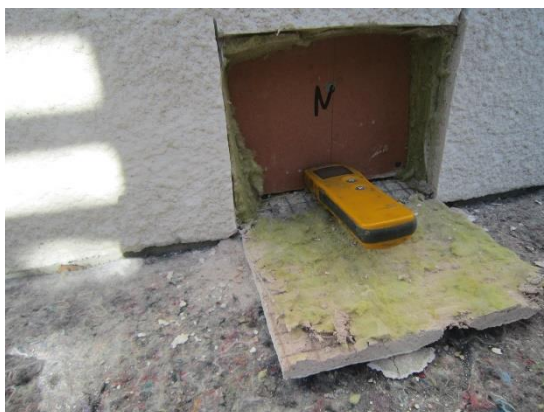
### Provhål N

Provhål ovan betongsockel och trall

Noteringar: Ovankant av trall ligger stort sätt i samma nivå som underkant puts vilket medför fukt belastning på nedre delen av putsfasaden vid nederbörd. Inga synliga skador på puts, missfärgningar eller antydan till fukt på yttre gipsskiva.

Fuktmätning/indikering: 10 % fuktindikering gipsskiva, dvs. inga och tecken på ett pågående fuktproblem.

Foto 30 Ingen synlig missfärgning på yttre gipsskiva

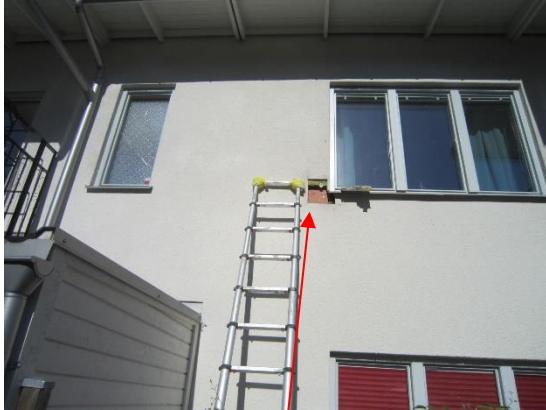
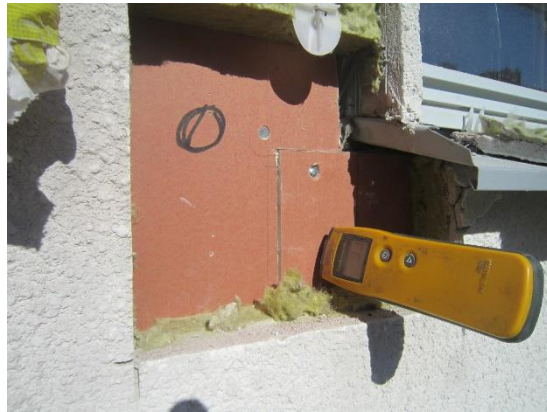
### Provhål O

Provhål vid fönsterbleck på övervåning.

Noteringar: Inga synliga skador på puts skiktet eller missfärgningar samt antydan till fukt.

Fuktmätning/indikering: 10 % fuktindikering gipsskiva, dvs. inga och tecken på ett pågående fuktproblem.

Foto 32 Ingen synlig missfärgning på yttre gipsskiva vid fönsterbleck

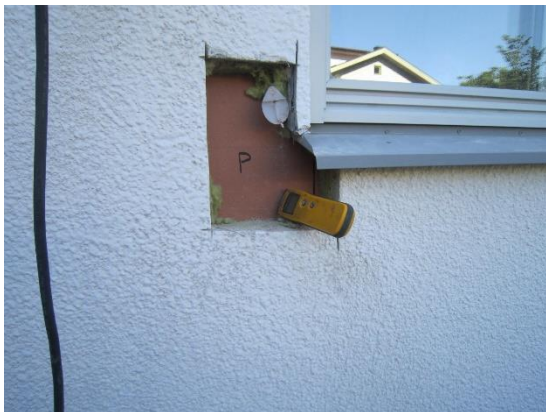
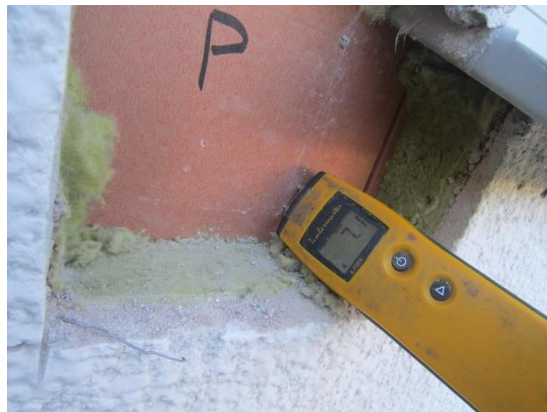
### Provhål P

Provhål vid fönsterbleck undervåning.

Noteringar: Inga synliga skador på puts skiktet eller missfärgningar samt antydan till fukt.

Fuktmätning/indikering: 9 % fuktindikering gipsskiva, dvs. inga och tecken på ett pågående fuktproblem.

Foto 24 Ingen synlig missfärgning på yttre gipsskiva vid fönsterbleck
