# Besiktningsprotokoll

Anticimex Överlåtelsebesiktning av småhus - nivå 1

| Fastighetsadress:<br>Träskobacken 8 | |

| Besiktningsdatum:<br>2025-03-28 | Protokollnummer:<br>68927848 |

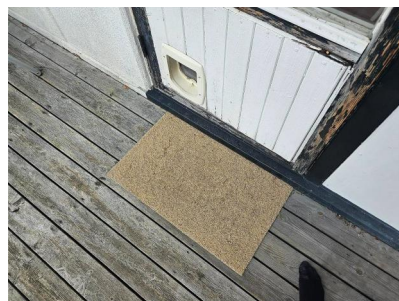
Dörr är i behov av målning/underhåll.

Dörrar där målningsbehov finns riskerar att få fukt- och rötskador på grund av sämre vattenavvisande förmåga.

För att öka livslängden på dörr rekommenderas målning och underhåll.

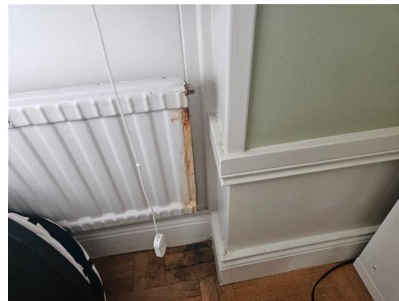
Golvet är fuktskadat vid radiator som är rostig.

Den upptäckta fuktskadan kan vara ett tecken på en tidigare eller en pågående fuktskada.

Vi rekommenderar en fördjupad undersökning för att bedöma orsak och omfattning.

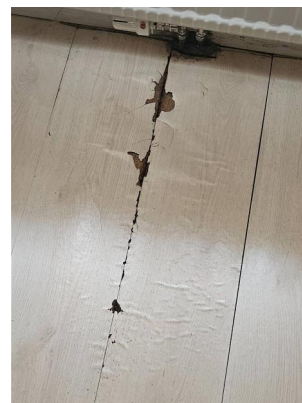
Golvet är fuktskadat vid radiator.

Den upptäckta fuktskadan kan vara ett tecken på en tidigare eller en pågående fuktskada.

Uppreglat/flytande golv i utrymmet. Se notering under sovrums 2/allrum

Vi rekommenderar en fördjupad undersökning för att bedöma orsak och omfattning.

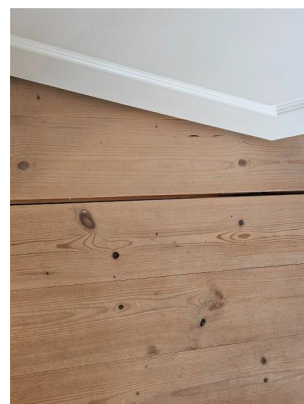
Flytande golvkonstruktion direkt mot betongplatta och påreglad vägg. Anses som risk. Fuktvandring kan ske från marken genom betongen till organiskt material genom kapillärsugning och diffusion.

Eventuella skador kan uppstå på organiskt material så som trä med lukt av mikrobiell karaktär som möjlig följd.

Golvet har delvis gått isär i skvarv.
