## Utlåtande över ÖVERLÅTELSEBESIKTNING

Upplands Väsby Grimsta 29:4  
Stora vägen 31b, 194 68 Upplands Väsby

Namn: Alessio Burhan  
Uppdragsnummer 2024-573

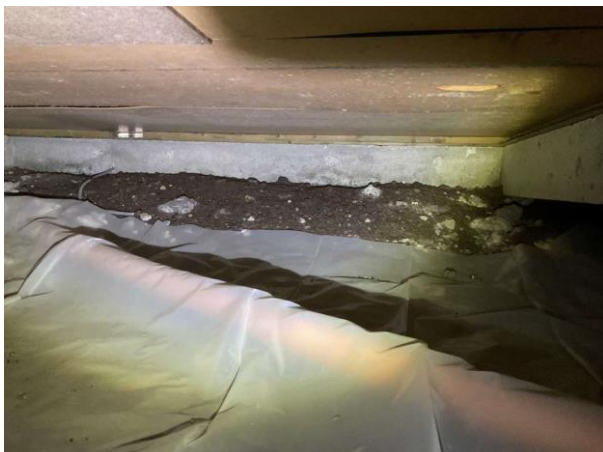
| Grund | Uteluftventilerad krypgrund<br>Den fuktavvisande plastfolien är bristfälligt utlagd mot grundmurar<br>Fukt noteras på marken i krypgrunden<br>Lokalt noterades det mikrobiell påväxt på bjälklagsbotten<br>Se riskanalys |

*Bild 1: Utvändigt, Grund, Uteluftventilerad kryppgrund Bristfälligt utlagd Fuktavvisande plast mot kanterna på kryppgrund marken Fukt noteras på markbädden*

Risk föreligger att fukt-/ mögel-/ rötskador och unken lukt uppstår eller redan har uppstått. Rekommenderas att grunden hålls under uppsikt;

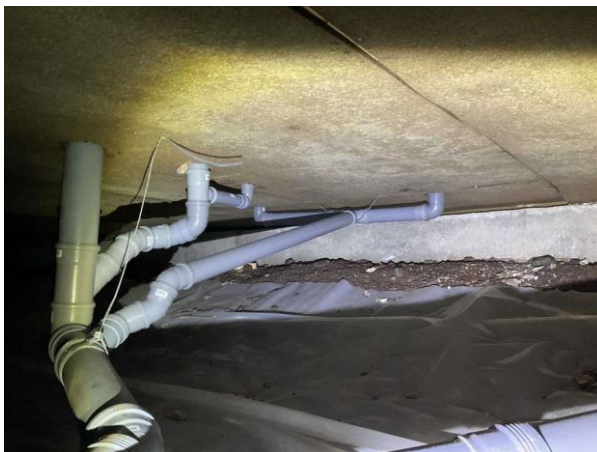
Den uteluftventilerade kryppgrunden är en väldokumenterad riskkonstruktion som ofta drabbas av "mögelskador", lukt och röta.

Fuktkällorna är flera. När de varma vår- och sommarluften tränger in i det kalla utrymmet höjs den relativa fuktigheten och mark, träreglar, isolering och annat organiskt material hamnar i fuktig miljö. Det kan också hända att fukt kommer in från annat håll, till exempel via läckage från ledningar, hög grundvattennivå, byggfukt, ytvatten kan tränga in i grunden och/eller så kan fukt avdunsta från mark och grundmurar m.m.

*Bild 2: Utvändigt, Grund, Uteluftventilerad kryppgrund Lokalt noters mikrobielpåväxt på bjälklagsbotten*

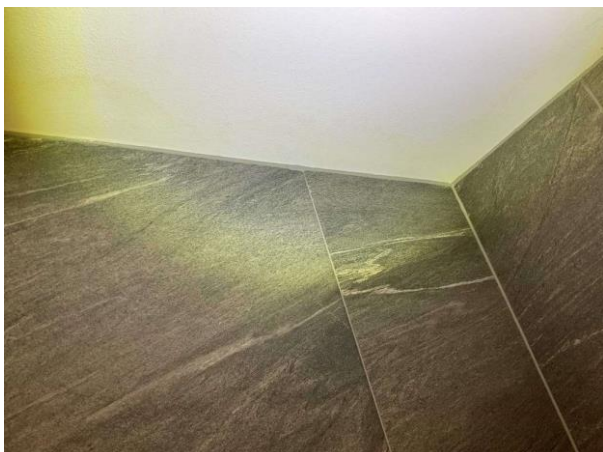
| Badrum | Missfärgning noteras på innertakets kanter ovan badkar<br>Helkaklat, tätskikt under kakel och klinker är inte besiktningsbart<br>Kvalitetsdokument saknas |

*Bild 3: Invändigt, Entréplan, Badrum, Missfärgning noteras på innertak ovan badkar*
