Besiktningssprotokoll

Försäkringsbesiktning för Anticimex Säljarsförsäkrat

Fastighetsbeteckning: Sicklaön 208:36	
Fastighetsadress: Vesslevägen 2	
Postnummer: 131 50	Ort: Saltsjö-Duvnäs

Besiktningdatum: 2026-05-05	Protokollnummer: 69673886
Temperatur: 8 °C	Väderlek: Halvklart
Tekniker: Fredrik Hjertzell	
E-post: fredrik.hjertzell@Anticimex.se	
Kontor: Stockholm Syd	
Närvarande: Fredrik Hjertzell (Anticimex)

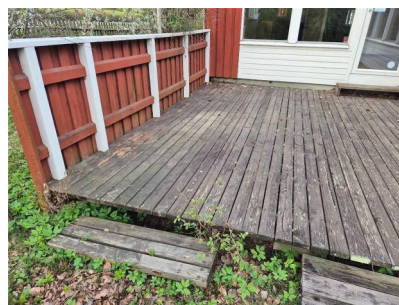
Mindre rötskador finns på altan och altanräcke.

Rötskador i altan och altanräcke är ett tecken på bristande fuktskydd och hög fuktpåverkan.

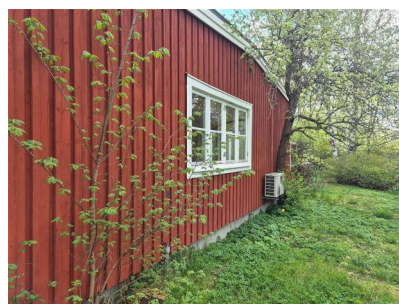
Växter finns i anslutning till byggnaden.

När det finns rabatter och växter nära byggnaden finns risk att fukt stannar kvar i väggarna. Detta kan i sin tur orsaka invändiga fuktskador. Växternas rötter kan också skada grundmuren och sätta dräneringsledningen ur funktion.

Området närmast huset rekommenderas att vara fritt från växtlighet.

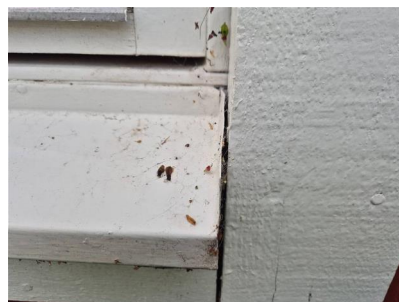
Fönsterbleck är otäta vid infästningar.

Eftersom fönsterblecken är otäta finns risk att vatten rinner in i väggen vilket i sin tur kan leda till fuktskador i väggkonstruktionen.

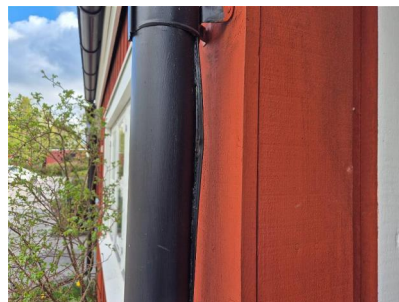
Fals på stuprör vänd mot fasad, frostsprängning förekommer på fals.
- Takavvattning är ej anslutet till markledning.

När stuprören är monterade med falsen vänd mot fasad ökar risken för fuktskador på fasad och sockel vid ett eventuellt läckage.

För att undvika skador på fasad/sockel kan man med fördel vända stuprörens fals ut från fasad."

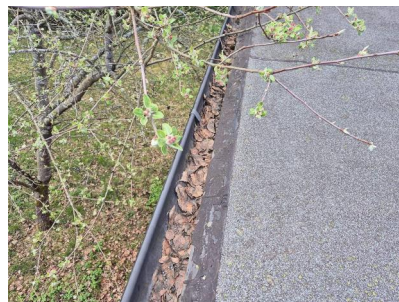
Hängrännor är skräpfyllda.

Eftersom hängrännor är fulla med skräp finns risk för fuktskador på fasad och sockel då vatten kan svämma över.

För att förhindra översvämning rekommenderas rensning av hängrännor.

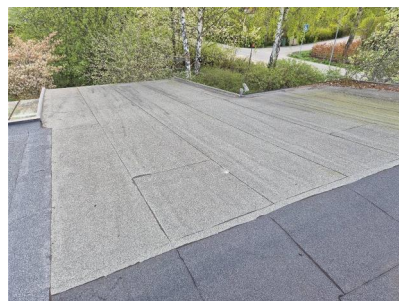
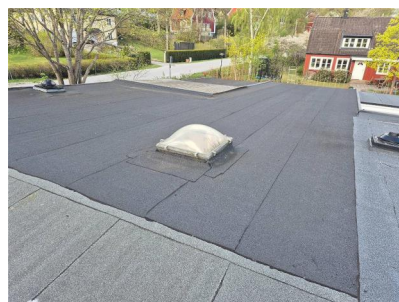
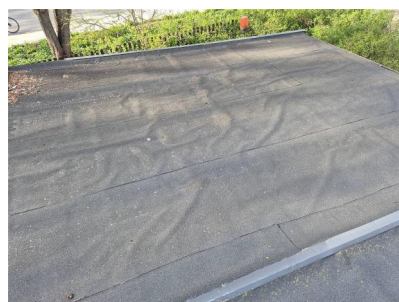
Delar av takpappen samt alla plåtdetaljer är äldre.

- Blåsor noteras på den äldre takpappen samt på carportens tak, läs under rubriken (Carport).
- Äldre takkupol noteras.
- Mosspåväxt noteras.

Tätskiktet på ett låglutande tak har enligt vår bedömning en begränsad livslängd. Eftersom takpappen är äldre har det ett minskat motstånd mot vattengenomträngning. Detta i sin tur kan leda till att takkonstruktionen drabbas av fuktskador.

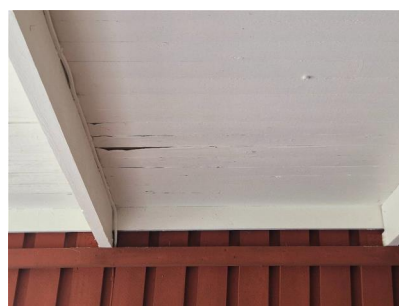
Underlagstaket är i behov av målning/underhåll.

Träkonstruktioner där målningsbehov finns riskerar att få fukt- och rötskador på grund av sämre vattenavvisande förmåga. För att öka livslängden på fasadbeklädnaden rekommenderas målning och underhåll.

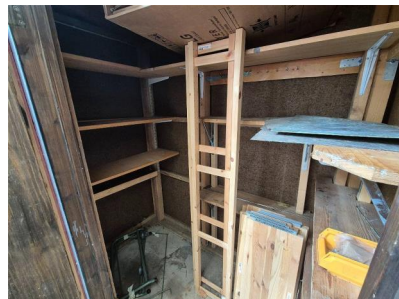
Mikrobiell lukt känns i förrådet.

Uteluftsventilerade har ofta fuktskador på grund av naturlig fuktpåverkan. Detta kan resultera i mikrobiella skador.

Vi rekommenderar en fördjupad undersökning för att bedöma orsak och omfattning.

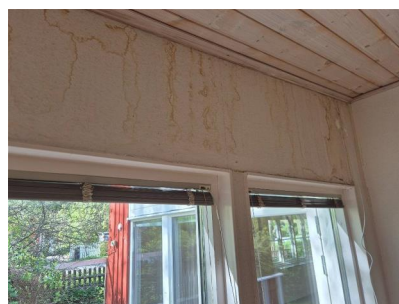
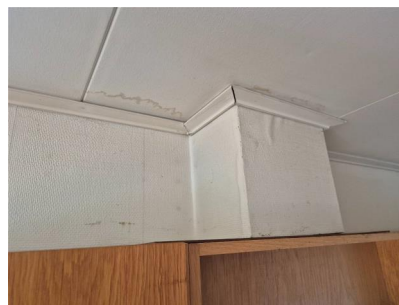
Väggar har fuktfläckar.

Fuktfläckar kan bero på olika saker, och kan vara ett tecken på en tidigare eller en pågående fuktskada.

Vi rekommenderar en fördjupad undersökning där även taket ingår för att bedöma orsak och omfattning.

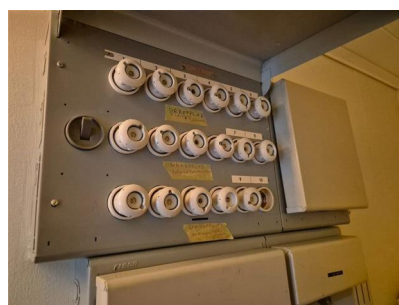
Elanläggningen i huset är äldre.

Äldre elanläggningar och elkablar är en säkerhetsrisk som kan orsaka både personskador och brand.

Kontakta en elektriker för kontroll och åtgärd.

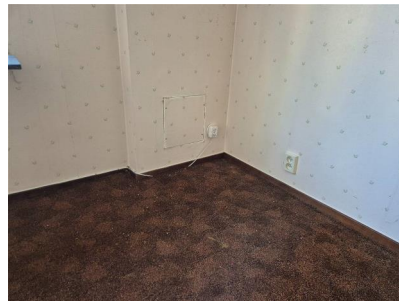
- ✓ Vid kontroll av väggssyllar via lucka samt borrhål i golv uppmättes fuktvärden under kritisk nivå för mikrobiell tillväxt och normal lukt upplevdes.

Fuktkvoten uppmättes till 11%.

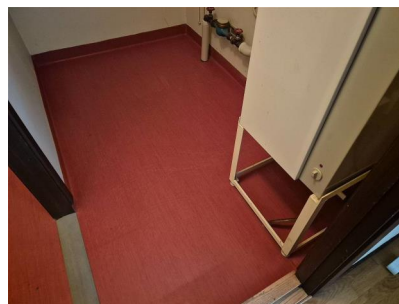
- ⚠ Golvbrunn finns inte i utrymmet.

I denna typ av utrymme bör en golvbrunn finnas. Avsaknaden utgör en ökad risk för fuktskador i omkringliggande konstruktioner.

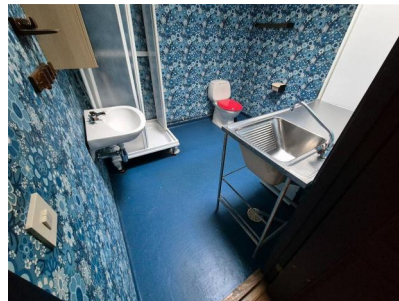
Våtutrymmet har äldre yt-/tätskikt.

Eftersom funktionen, som innebär att ytskiktet/tätskiktet ska vara vattentätt, kan vara nedsatt finns en ökad risk att vatten tränger igenom ytskiktet/tätskiktet med vattenskador i omkringliggande konstruktioner som följd.

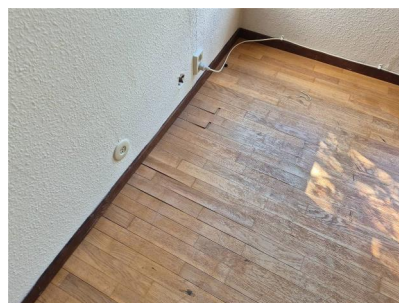
Lösa parkettstavar noteras. Inga förhöjda fuktvärden uppmättes.

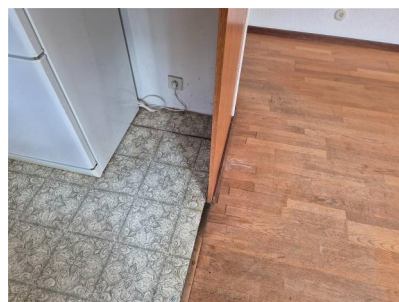
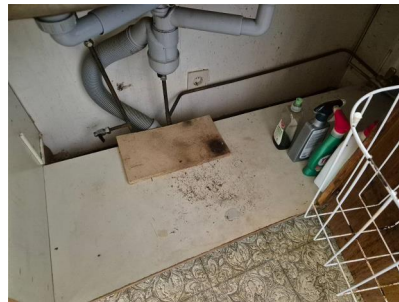
- Köket är av äldre standard.
- Äldre fuktskada noteras i golv. Inga förhöjda fuktvärden uppmättes.
- Fuktskydd saknas i diskbänksskåp samt under kyl/frys.

Utan fuktskydd är det svårt att upptäcka läckage från rörledningar. Vatten kan då tränga in i omkringliggande konstruktioner och orsaka fuktskador.

För att upptäcka eventuella läckage, installera ett fuktskydd.
