Överlåtelsebesiktning av fast egendom med säljare enligt jordabalken 4:19

DANDERYD, PRÄSTKRAGEN 2

Danarövägen 30A

2024-05-07

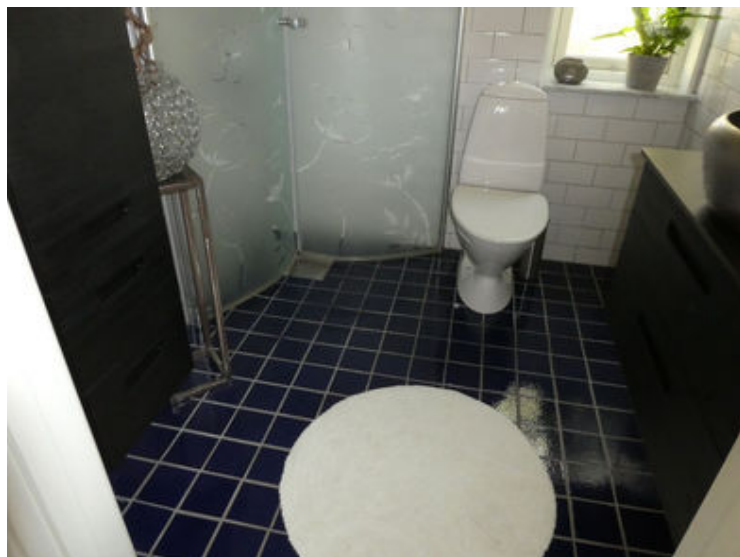
Våtrum

-Tätskikten i våtrummet börjar bli till åren, kalkylera med utbyte inom snar framtid för att undvika vattenskador.

-Skvallerrör noterades i duschen

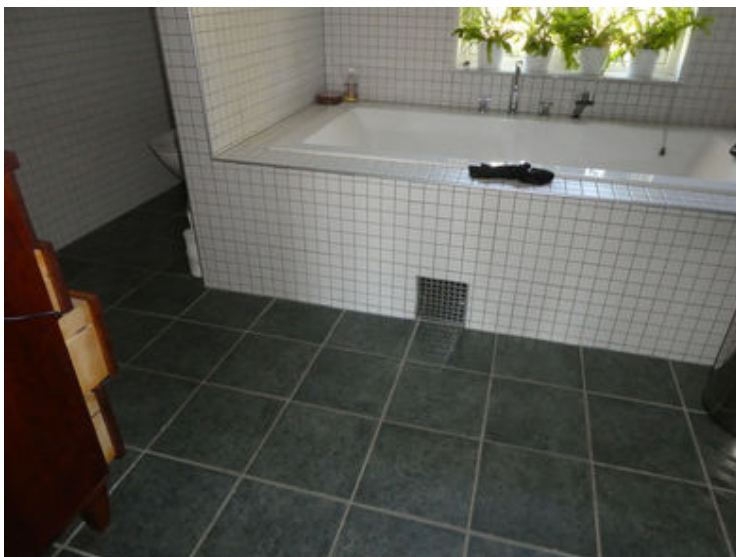
Våtrum

-Tätskikten i våtrummet börjar bli till åren, kalkylera med utbyte inom snar framtid för att undvika vattenskador.

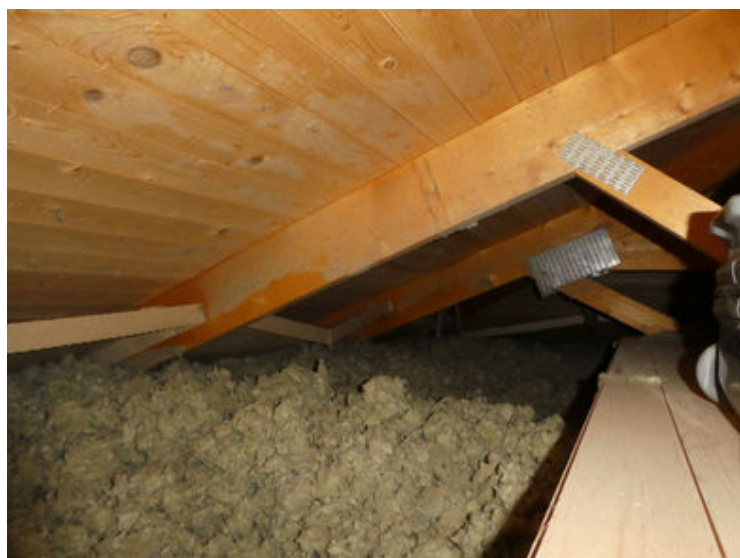
Vinden

-Huset består av två stycken vindar. Första delen uppvisade inget särskilt eller onormalt. Andra delen saknade gångbryggor varför utrymmet inte gick att beträda. Delar som inte har kontrollerats pga hinder är undantaget från besiktningen. Gångbryggor bör monteras för att besiktning ska kunna genomföras.

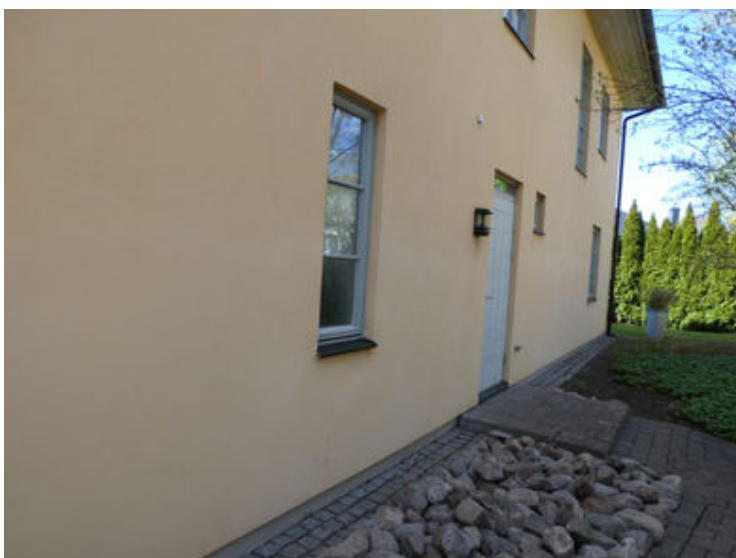
Fasader

-Vid besiktningen noterades följande. Utförandet på fasaden är en sk enstegstätad fasad med en odränerad bakomliggande cellplast/skiva dvs utan luftning. Rörelsesprickor samt bomsläpp konstaterades H-sida om balkong 1 vid entrén, vid uppsatt markis mot köket H-sida, upp till mot takfoten i Nord/ostläge. Noterades även färgskiftningar i putsen i nedre delar samt spår av tidigare/mindre lagningar runt huset. Se nedan FTU samt allmänt för denna typ av konstruktion

-Takfoten runt huset uppvisade behov av rengöring samt målning

-Med anledning av de noteringar som gjordes av fasaden vid besiktningen krävs att en fortsatt teknisk utredning genomförs enligt ovan beskrivning. Kontrollen är utförd okulärt från mark på det som gick att se. En första kontroll ska vara vägledande för ytligare undersökningar

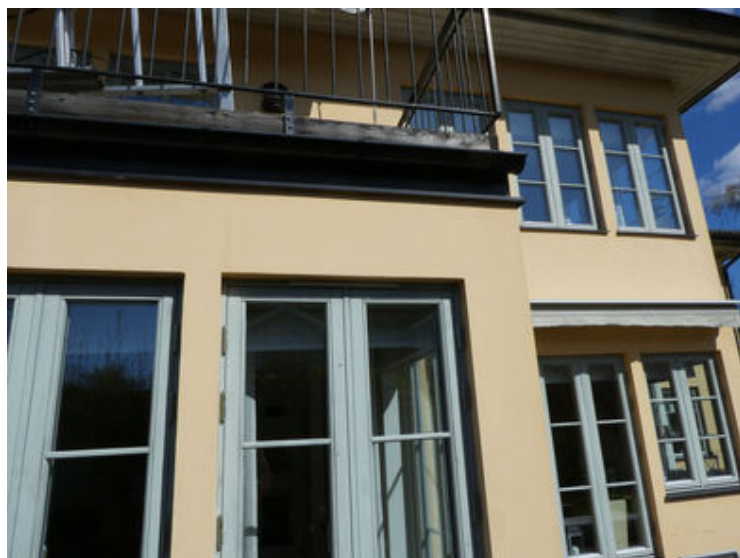
Fasader och fönster

-Fönster öppnades stickprovsmässigt. Inget särskilt att notera som bedöms vara onormalt

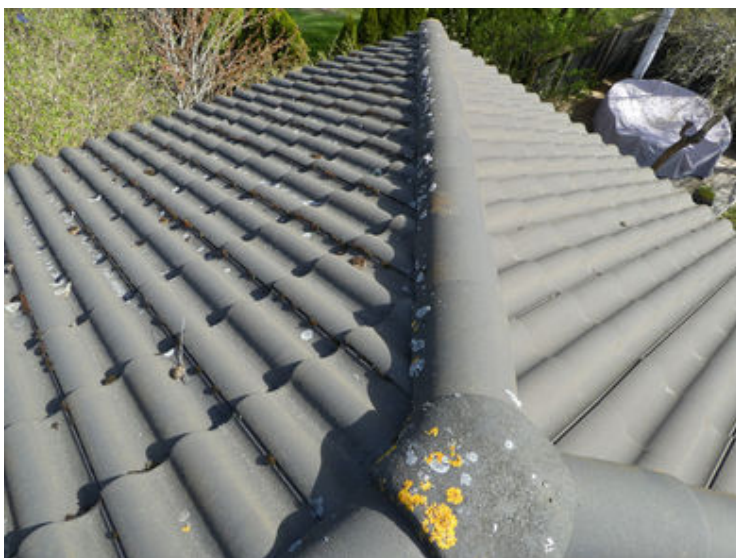
Yttertaket

-Vid besiktningstillfället kontrollerades yttertaget slumpvis på ett flertal ställen, inget onormalt eller avvikande uppmärksammades.
