Utlåtande över ÖVERLÅTELSEBESIKTNING

Danderyd Glaser 8
Frekevägen 16, 182 65 Djursholm

Uppdragsgivare:	Tord Westholm
Uppdragsnummer:	2024-226

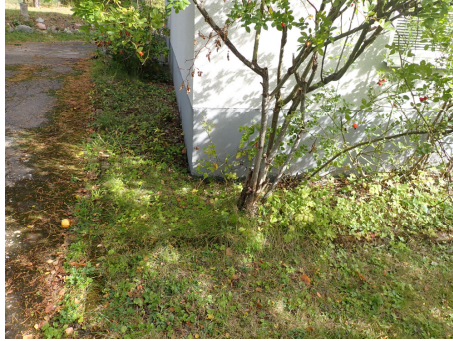
Närliggande planteringar. Se även riskanalys punkt 3:1.

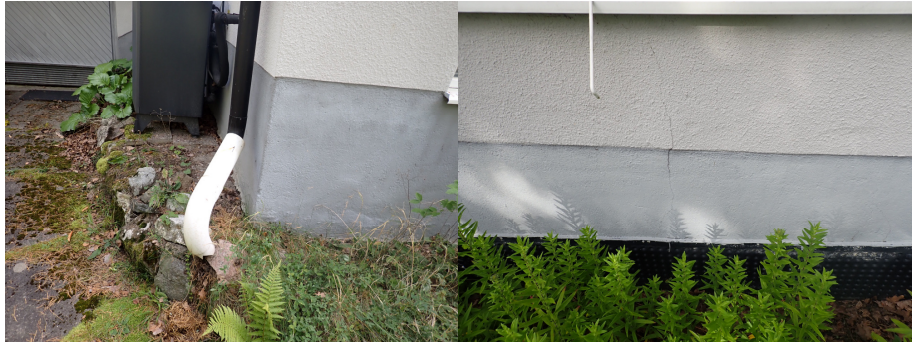
Souterränggrund är en känd riskkonstruktion. Se även riskanalys punkt 3:2.
Mindre spricka i grundmur/fasad utanför fönster till hall.
Dräneringsmatta/platonmatta sticker upp ovan mark.
Stuprör på gavel utanför pannrum och vid garage leds ej bort.

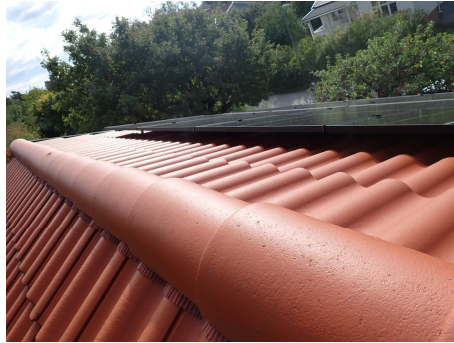
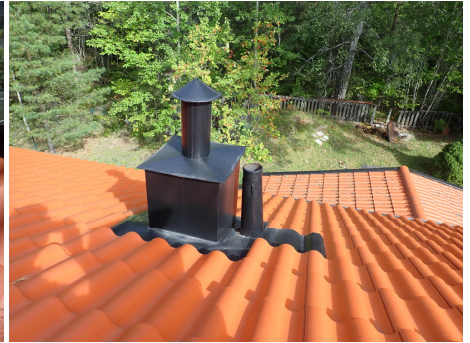
Taket är av säkerhetsskäl endast besiktigad begränsat från markstege vid takfot samt i anslutning till takluckan.

Solcellsinstallationen och delar under solceller är ej besiktigade.

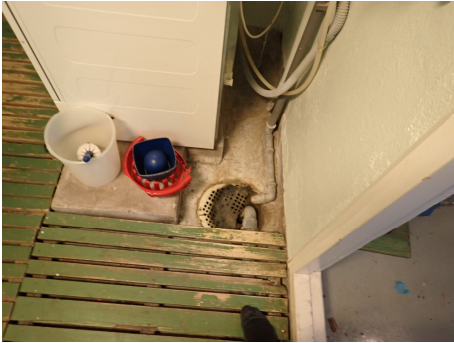
Entré/Hall:	----
Hall:	----
WC:	----
Sovrum 1:	----
Sovrum 2:	----
Tvättstuga/dusch:	<p>Formellt tätskikt saknas i tvättedel. Äldre golvbrunn av gjutjärnsbrunn med rostangrepp. Med anledning av ålder och utförande är våtrummet i stort behov av renovering.</p>

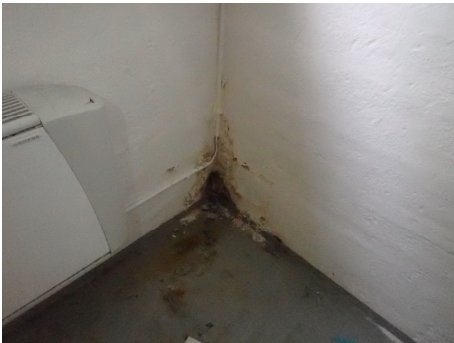
Pannrum:	<p>Formellt tätskikt saknas. Golvbrunn saknas. Fuktros/putssläpp på ytterhörn. Se även riskanalys punkt 3:2.</p>

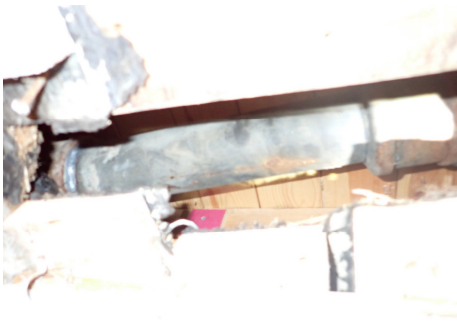
Läckage finns på avlopp under WC/dusch, se även besiktning under allrum entréplan.

Allrum:	Innertak är rivet, spricka noteras i avloppsrör i innertak. Se även fortsatt tekniskutredning punkt 4:3.

- 4:1** Orsaken till den avvikande lukten vid inträde i huset ska utredas. Om fukt/mögelskada konstateras ska även omfattningen av skadan utredas.
- 4:2** Vatten och avloppsinstallationer uppvisar kraftigt slitage och ska ses över av en behörig fackman inom området.
- El-systemet ska ses över/vid behov bytas av en behörig fackman inom området.
- 4:3** Skadorna kring läckaget ska utredas deras omfattning och orsak ska klarläggas för att sedan åtgärdas.

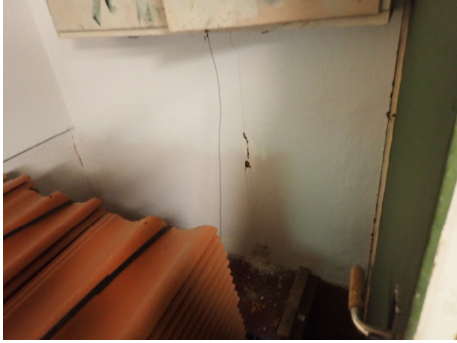
Förråd:	-----
Garage:	Spricka på vägg TH om dörr till huvudhuset.

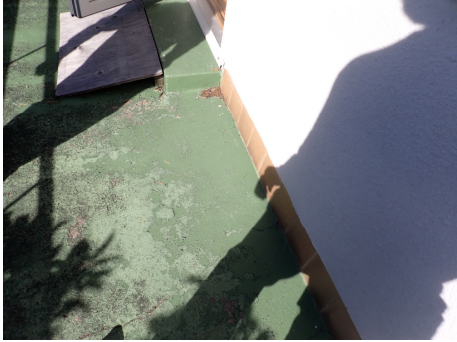
Trapp/hall:	-----
Balkong:	Äldre balkongbjälklag med färgsläpp och sprickor.

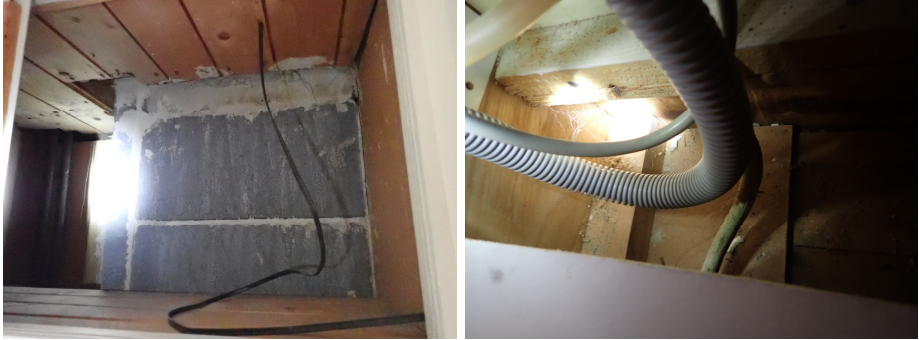
Vardagsrum:	-----
Matsal:	-----
Kök:	Tät botten saknas i diskbänksskåpet. Blåttbetong noteras i skåp kring skorsten.

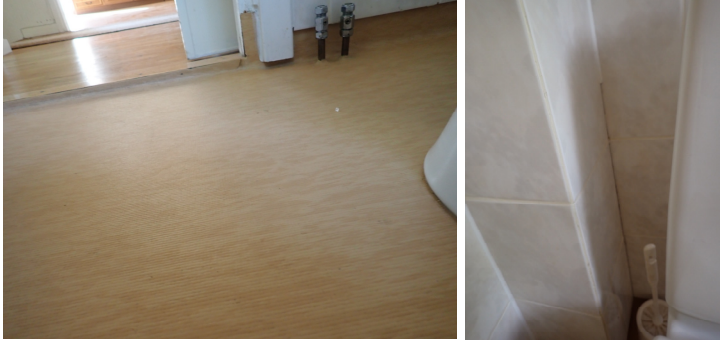
WC/dusch:	<p>Äldre åldersmässigt avskrivet tätskikt. Rör genomföringar i vägg i dusch. Fönster i våtzon 1, placerat i duschdelen. Släpp i fog på vägg/lagning i fog. Rör genomföringar i golvtätskikt vid WC. Dåligt fall på golv. Med anledning av ovan noterade punkter och ålder är våtrummet i stort behov av renovering.</p>

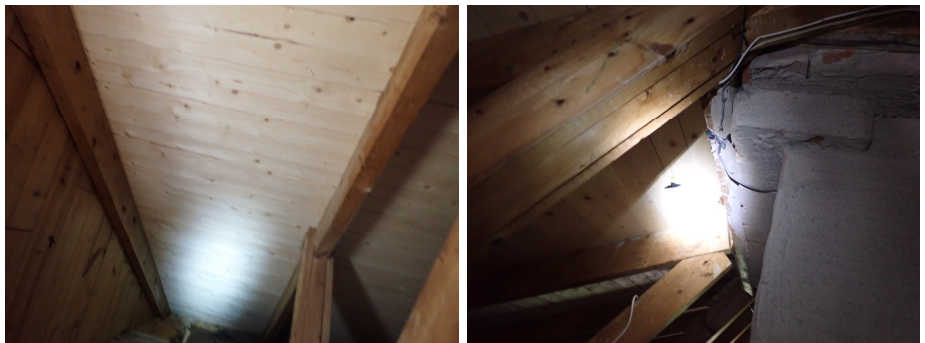
Nockvind ovan huvudhuset är besiktigad.
Lucka saknas för besiktning av vind ovan garage.
