Uppdrag 2024-0911-1
2024-09-11

Utlåtande över ÖVERLÅTELSEBESIKTNING

Fastighetsbeteckning: CELLON 14
Adress: Masurgränd 6, 187 34 Täby

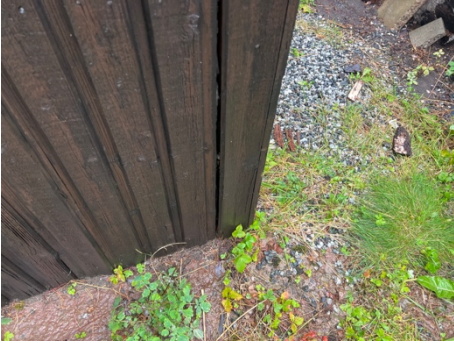
Mark:	Huset står på berg.
Grundmur/Hussockel:	--
Fasad:	<p>Växtlighet närmast byggnaden bör tas bort. Träpanel till garage har ett bytes/underhållsbehov.</p>

<p>Se riskanalys 1.</p>
Dörrar:	Ett underhållsbehov noteras.
Fönster:	Ett underhållsbehov noteras.
Yttertak:	<p>Taket är kontrollerat och inga brister noteras. Normal ålder för ett tak med betongpannor bör vara ca 40-50 år. Papptak har en något längre ålder, ca 20-30 år. Båda takets livslängd kan förlängas genom regelbunden tillsyn/underhåller.</p>
