Besiktningssprotokoll

Anticimex Försäkringsbesiktning i samarbete med Fastighetsbyrån

Fastighetsbeteckning: Rind 11	
Fastighetsadress: Stenkroksvägen 2	
Postnummer: 182 53	Ort: Danderyd

Besiktningdatum: 2023-10-27	Protokollnummer: 67926161
Temperatur: 5 °C	Väderlek: Mulet
Tekniker: Nicklas Larsson	
E-post: nicklas.larsson@Anticimex.se	
Kontor: Stockholm Norr	
Närvarande: Fastighetsägare och mäklare

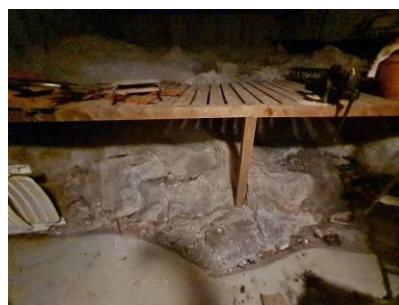
Utvändigt / Krypgrund med betongbjälklag

Mikrobiell lukt upplevs

- organiskt material har förvarats och mindre del finns kvar i grunden.

Förhöjda fuktvärden noteras i trädetaljer (fk 18-19%)

Det är det organiska materialet som har fuktats upp och nu luktar mikrobiellt.

Rekommenderas att ta bort allt organiskt material .

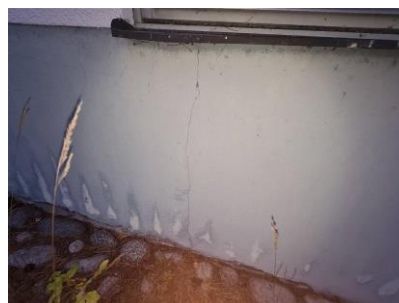
Utvändigt / Sockel

Sprickor finns i sockel.

Detta kan leda till fukt- och frysskador i konstruktionen.

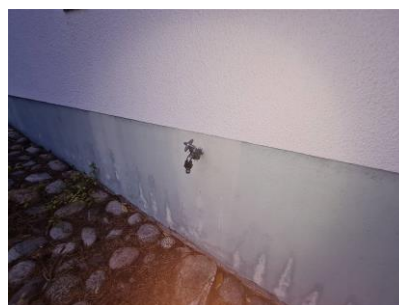
Vattenutkastaren är inte frostsäker.

När vattenutkastaren inte är frostsäker ökar risken för att den ska frysa sönder och orsaka vattenskada.

Byt till självdränerande vattenutkastare vilket innebär att den är frostsäker.

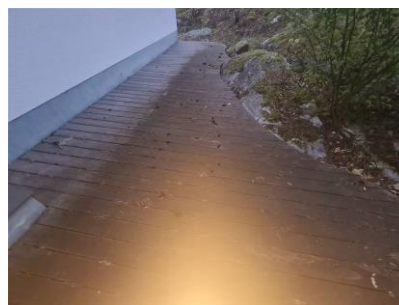
Utvändigt / Altan

Normalt underhållsbehov noteras

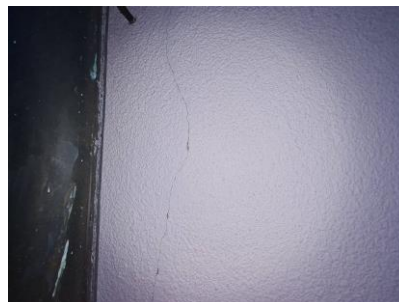
Utvändigt / Fasad

Sprickor finns i fasaden.

Detta kan leda till fukt- och frysskador i konstruktionen.

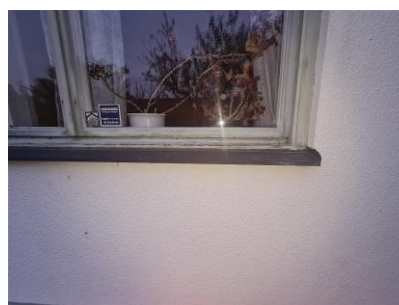
Utvändigt / Fönster/dörrar

Fönster/dörrar är i behov av målning/underhåll.

Fönster/dörrar och karmar där målningsbehov finns riskerar att få fukt- och rötskador på grund av sämre vattenavvisande förmåga.

För att öka livslängden på fönster rekommenderas målning och underhåll.

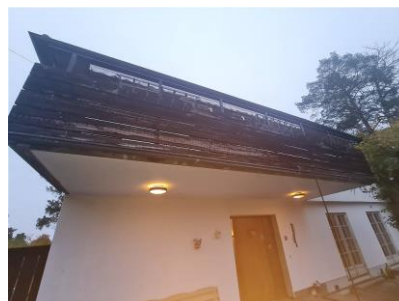
Utvändigt / Balkong 1

Balkongräcke och träkonstruktioner är i behov av målning/underhåll.
- stenplattor har börjat släppa från underlaget

Balkongräcke och träkonstruktioner där målningsbehov finns riskerar att få fukt- och rötskador på grund av sämre vattenavvisande förmåga.

För att öka livslängden på balkongen rekommenderas målning och underhåll.

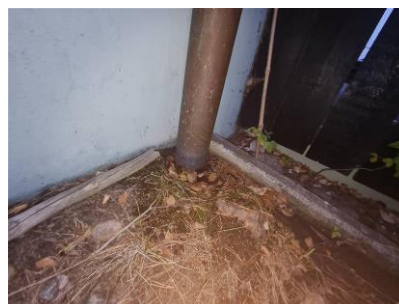
Utvändigt / Hängrännor / Stuprör

Följande noteras angående hängrännor/stuprör
Hängrännor och stuprör är äldre och bör bytas i samband med framtida takbytet.
- stuprör är inte anslutet till markledning.
- ett av stuprören har öppnat upp sig i falsen

Stuprör som inte är anslutet till markledning kan medföra en ökad fuktbelastning på grundmur/sockel som i sin tur kan leda till fuktrelaterade skador.

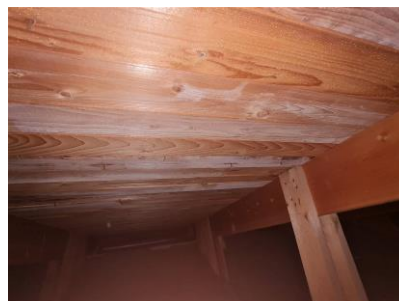
Utvändigt / Vind

På vinden noteras följande

- några få och vid besiktningstillfället torra fuktfläckar noteras på underlagstaket (tills man lägger om yttertakets bör man hålla koll på sin vind efter förändringar, man kan med fördel markera fuktfläckarna för att lättare se om dom förändras)

- vid kontroll av vinden har fuktvärden under kritisk fuktnivå för mikrobiell tillväxt uppmätts, dock finns mikrobiell påväxt på underlagstak.

Fuktkvoten i underlagstak/takbjälkar uppmättes till mellan 12-15 %.

Den upptäckta mikrobiella påväxten på underlagstaket är ett tecken på att vinden har tillförts eller tillförs fukt inifrån bostaden. Observera att besiktning av bostadens ventilationssystem inte har ingått i uppdraget.

För att komma tillrätta med detta kan fuktillförseln inifrån bostaden behöva minskas. Det kan göras genom att ventilationen i bostaden förbättras samt att eventuella otätheter i vindsbjälklaget (tak-/väggvinklar, taklucka med mera) tätas. Läs Anticimex faktablad om uppvärmda vindsutrymmen för tips och råd.

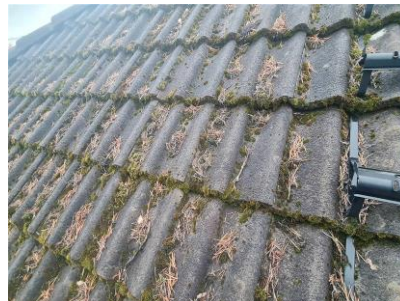
Utvändigt / Tak

Yttertaket är äldre och bör läggas om inom rimlig framtid.
- mosspåväxt noteras

Takpannor, plåtdetaljer och underlagspapp har enligt vår bedömning en begränsad livslängd. Eftersom husets taktäckning är äldre har det ett minskat motstånd mot vatteninträngning. Detta i sin tur kan leda till fuktskador på träläkt och vidare ner i underliggande konstruktioner.

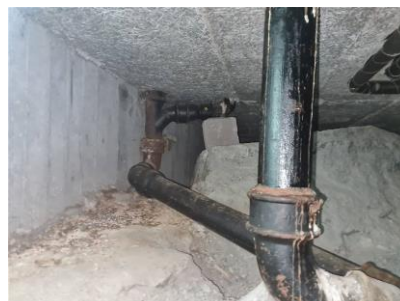
Hela huset / Allmänt

Elanläggningen i huset är äldre.

Äldre elanläggningar och elkablar är en säkerhetsrisk som kan orsaka både personskador och brand.

Avloppstammen och gjutjärnsbrunnarna och vattenrör är äldre och rostangripna.

Kontakta en elektriker för kontroll och åtgärd.

För att undersöka om avloppstammen/gjutjärnsbrunnar/vattenrör och dess anslutningar behöver bytas samt om det finns några följskador i omkringliggande konstruktioner bör en fackman kontaktas.

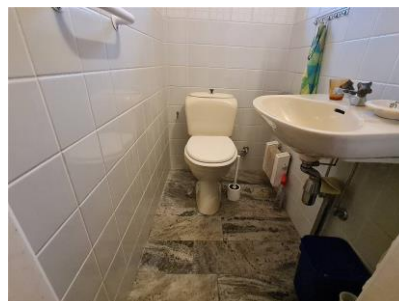
Suterrängplan / Toalett

Tätskikt saknas under klinkers

- mekanisk frånluft saknas (se även punkten allmänt hela huset)

Då finns det risk att vatten, på grund av smygläckage från rörledningar, inte upptäcks. Det kan då tränga in i omkringliggande konstruktioner och orsaka fuktskador., vid renovering följ gällande branschregler

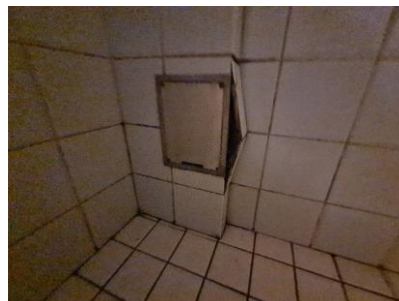
Suterrängplan / Dusch

Våtutrymmet har äldre yt-/tätskikt.

Utrymmet är äldre och har passerat tiden för sin tekniska livslängd.

- äldre gjutjärnsbrunn (se även punkten allmänt hela huset)
- kaklet har släppt från väggen
- förhöjda fuktindikationer noteras
- mekanisk frånluft saknas (se även punkten allmänt hela huset)

Renovering av utrymmet rekommenderas. Kontakta en behörig våtrumsentreprenör för en renovering. I samband med renoveringen bör omkringliggande konstruktioner kontrolleras för att upptäcka eventuella följdskador.

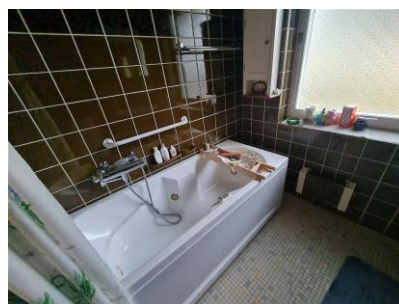
- äldre gjutjärnsbrunn (se även punkten allmänt hela huset)
- mekanisk frånluft saknas (se även punkten allmänt hela huset)
- förhöjda fuktindikationer noteras

Renovering av utrymmet rekommenderas. Kontakta en behörig våtrumsentreprenör för en renovering. I samband med renoveringen bör omkringliggande konstruktioner kontrolleras för att upptäcka eventuella följskador.
